Федеральное государственное автономное образовательное учреждение высшего образования «Самарский национальный исследовательский университет имени академика С.П. Королева»
(Самарский университет)

**ИССЛЕДОВАНИЕ ВЛИЯНИЯ ДЕФЕКТОВ СТРУКТУРЫ
НИЗКОУГЛЕРОДИСТЫХ СТАЛЕЙ НА МЕХАНИЧЕСКИЕ И
ЭКСПЛУАТАЦИОННЫЕ СВОЙСТВА ГАЗОПРОВОДОВ**

Диссертация на соискание ученой степени
кандидата технических наук

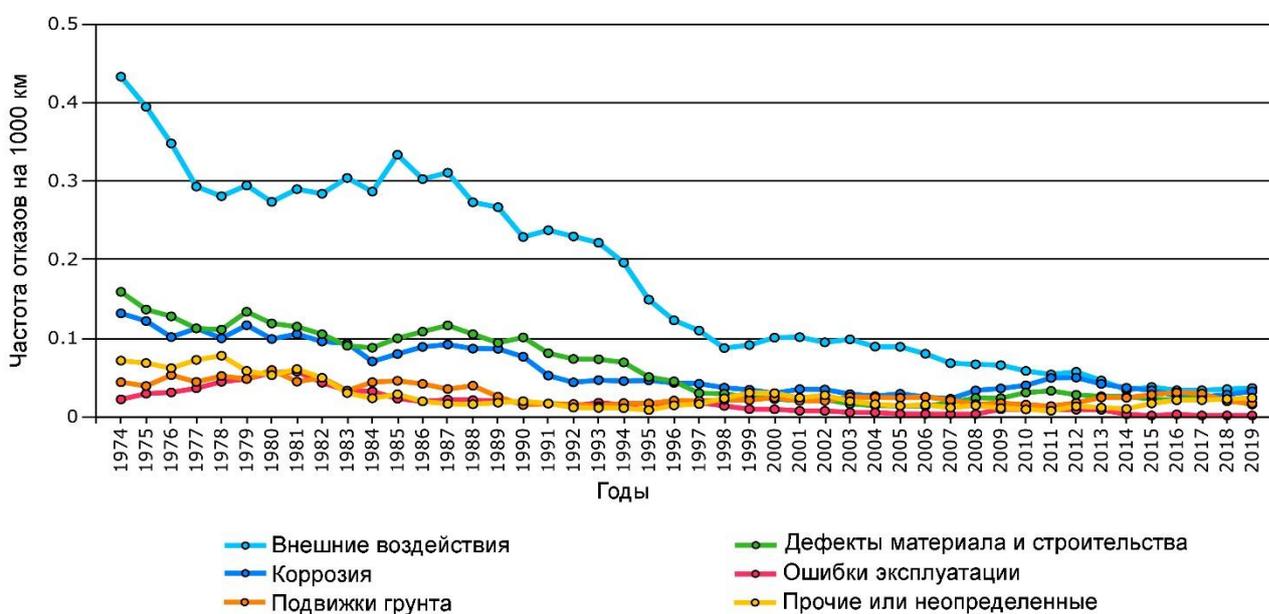
семнадцати операторов европейских газотранспортных систем, эксплуатирующих более 142 тысяч км. газопроводов. Подробная история, характеристики и условия возникновения инцидентов, учитываемых с 1970 года, позволяет определить особенно важные направления, вносящие максимальный вклад в причины и частоту отказов. В отчете показано, что ежегодное количество аварий и происшествий уменьшилось с 1970 года по 2019 год более чем в шесть раз. Так же следует отметить, что с 2014 года количество зарегистрированных инцидентов существенно не меняется, и остается в пределах 0.12...0.13 отказов в год на тысячу километров (рисунок 1.1).

Рисунок 1.1 – Частота основных отказов по различным причинам (скользящее среднее за пять лет)

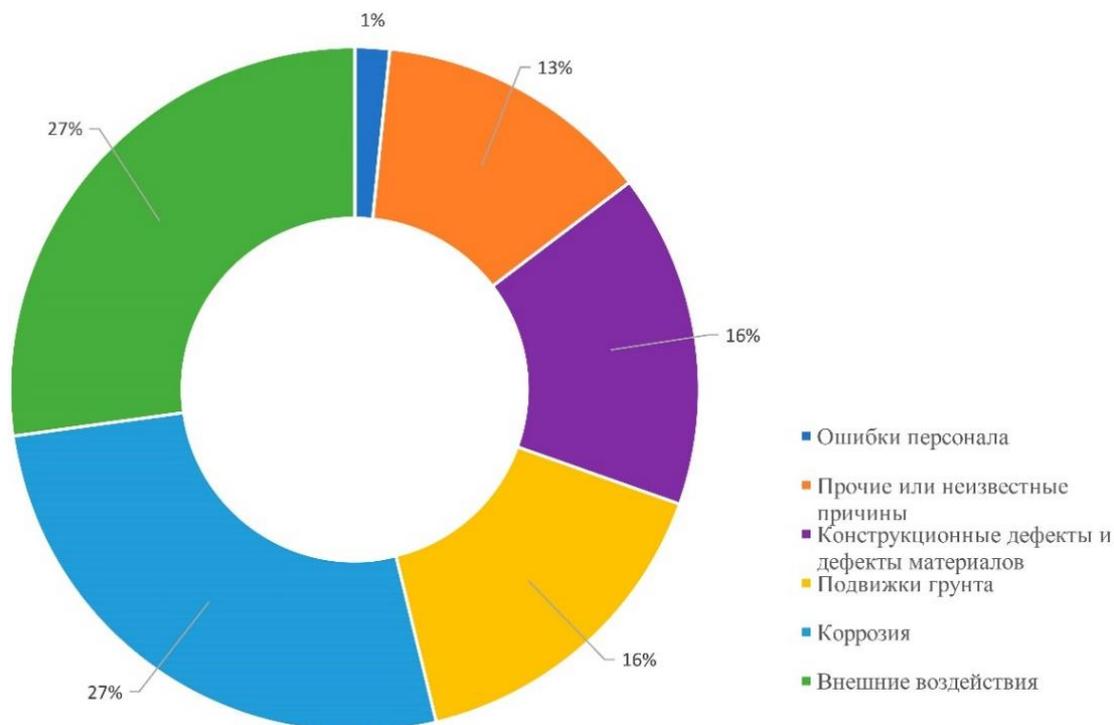
Основными, вызывающими аварии и отказы факторами являются внешние воздействия, коррозия, дефекты материала и подвижки грунта (рисунок 1.2).

Рисунок 1.2 – Распределение инцидентов на газопроводах по причинам возникновения за период с 2009 по 2019 годы

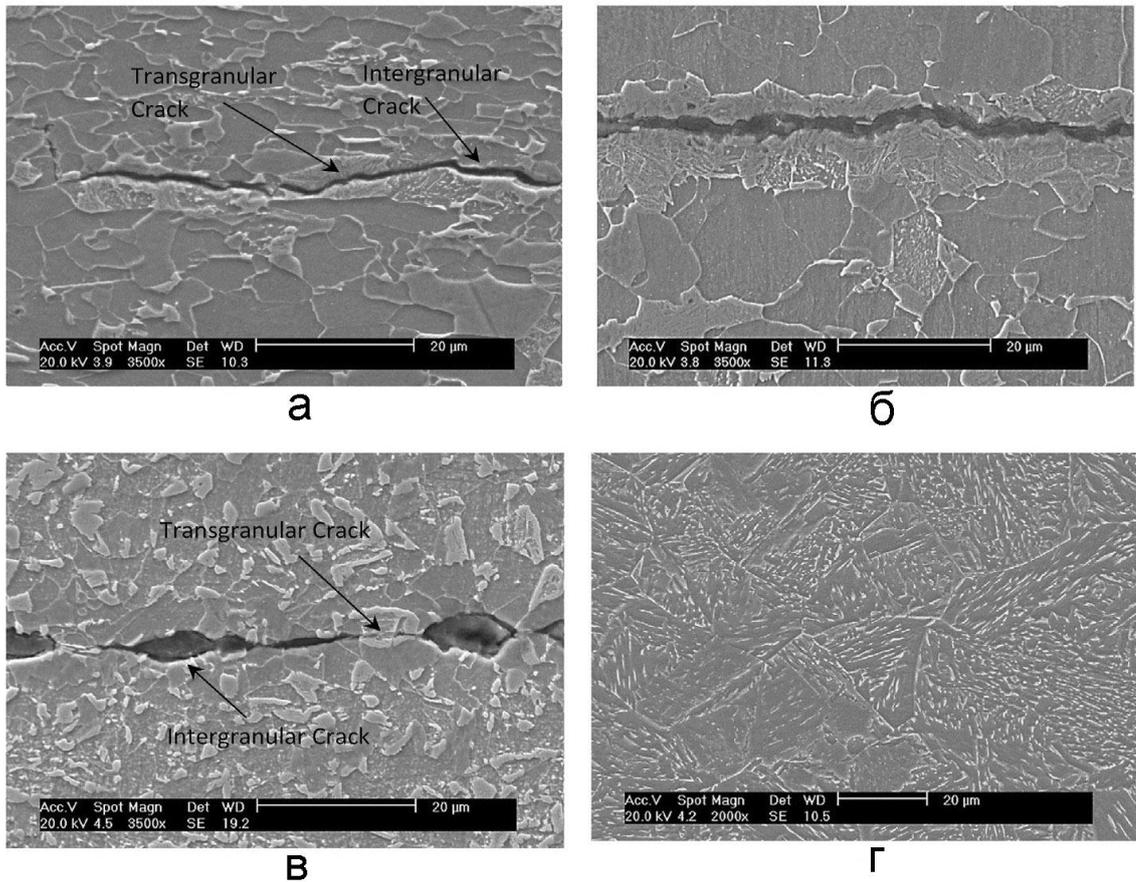
Рисунок 1.3 – СЭМ-изображения образцов (а – в исходном состоянии; при различных скоростях охлаждения и подвергнутые испытанию на водородное растрескивание в течении 96 часов по методике NACE TM0284: б – 0,5°C/c; в – 10,0 °C/c; г – 40 °C/c). (Изображение из [49])

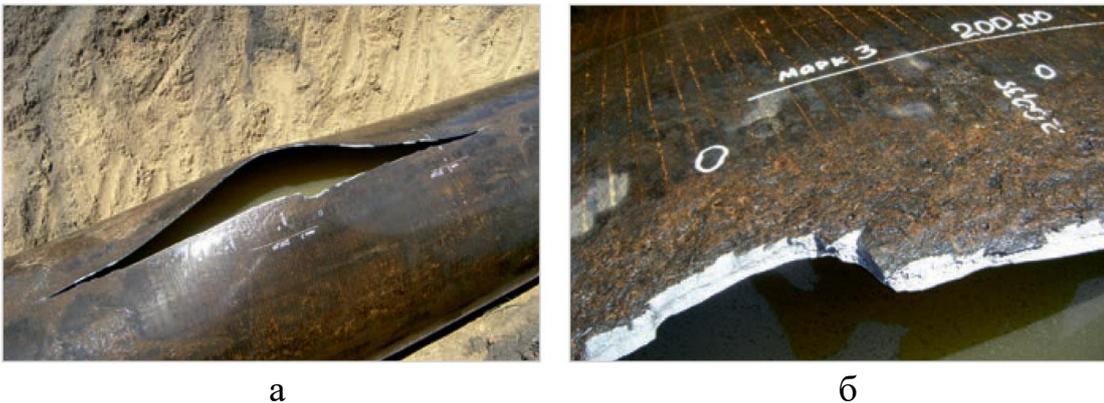
По результатам полигонных испытаний, представленных в [137], показано, что на развитие размеров расслоений внутри трубопроводов в значительной степени влияют кручения и изгибы. Полученное фактическое давление разрушения оказалось меньше расчетного, и разрушение произошло не по зоне максимальных коррозионных повреждений, а в районе расслоения (рисунок 1.4). При проведенных металлографических исследованиях, дополнительно обнаружено старение материала в прилегающих к дефекту областях, что коррелирует с результатами ранее рассмотренных работ.

Рисунок 1.4 – Разрушения трубной плети (а – общий вид; б – очаг разрушения).

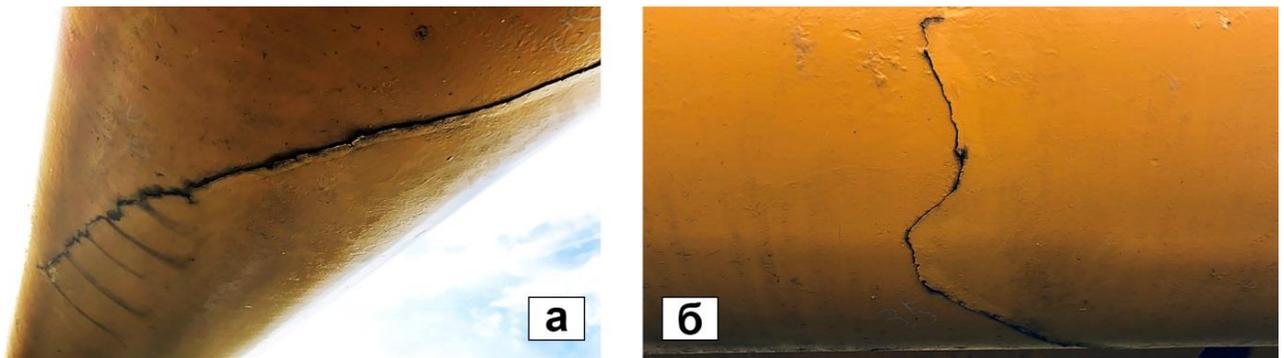
Объект исследования: участок одношовной сварной стальной трубы (рисунок 2.1), наружный диаметр 530 мм, номинальная толщина стенки 9,0 мм. Условия работы – внутреннее избыточное давление до 2,5 МПа, расположение трубопровода надземное. Материал объекта – сталь 17Г1С, конструкционная низколегированная кремнемарганцовистая, без ограничений по сварке. Класс прочности К60.

Рисунок 2.1 – Внешний вид дефекта на теле трубы (а – участок с продольно-диагональным направлением; б – Участок с поперечным направлением)

Дефект представляет собой отслоение металла от тела трубы, проходящий по сложной траектории (рисунок 2.1). Ширина видимого отслоения металла от тела трубы составляет от 5 до 28 мм (рисунок 3.1.). Максимальная высота раскрытия дефекта составляет 2,5 мм от плоскости поверхности. Размер дефектной зоны в развороте трубы составляет 700x400 мм, при общей линейной протяженности 1100 мм. По внешним характеристикам дефект соответствует закату [81, 74, 144], однако имеет нехарактерную для таких дефектов форму, со значительными отклонениями прикатанной полосы.

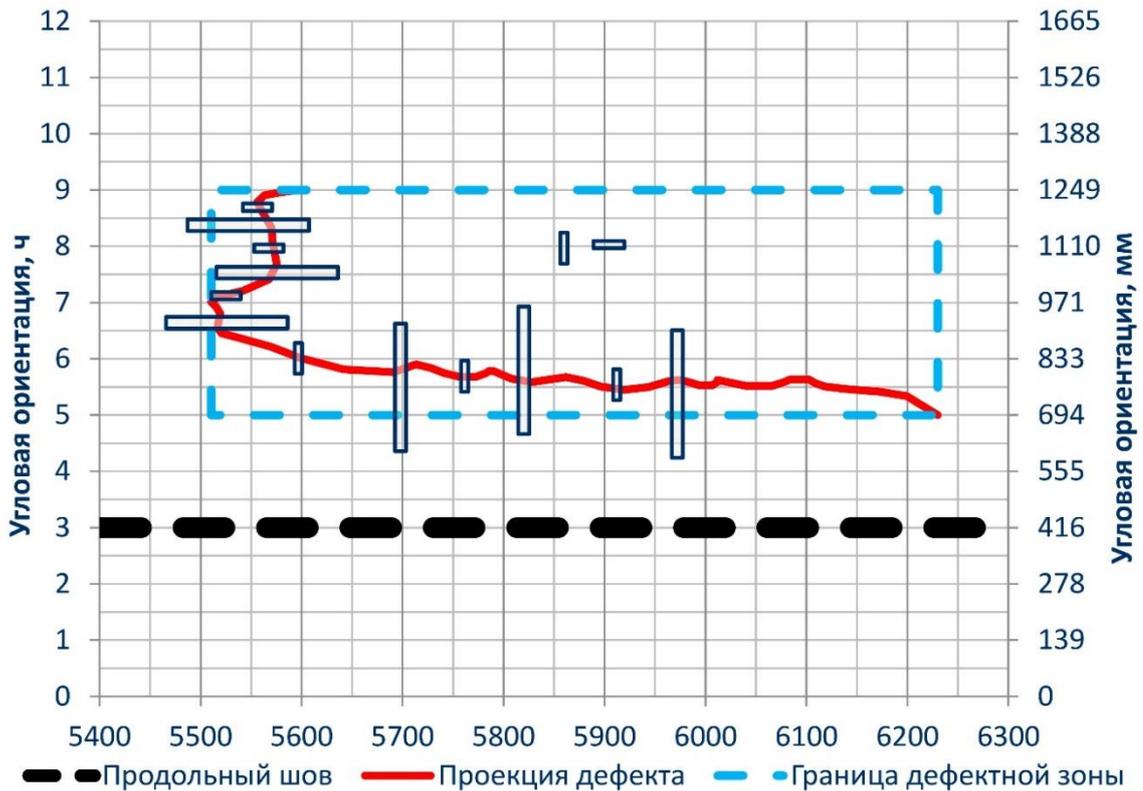
образцов из поперечной и продольной части дефектной области. Размеры образцов: 150 x 30 мм (6 шт) – для макро-исследований и неразрушающего контроля, и 30 x 10 мм (6 шт) – для металлографических исследований. Для сравнения структуры металла, из бездефектной области было вырезано по одному дополнительному образцу размерами 30 x 10 мм, с поперечной и продольной направленностью.

Рисунок 2.2 – Развертка трубы и схема вырезки образцов

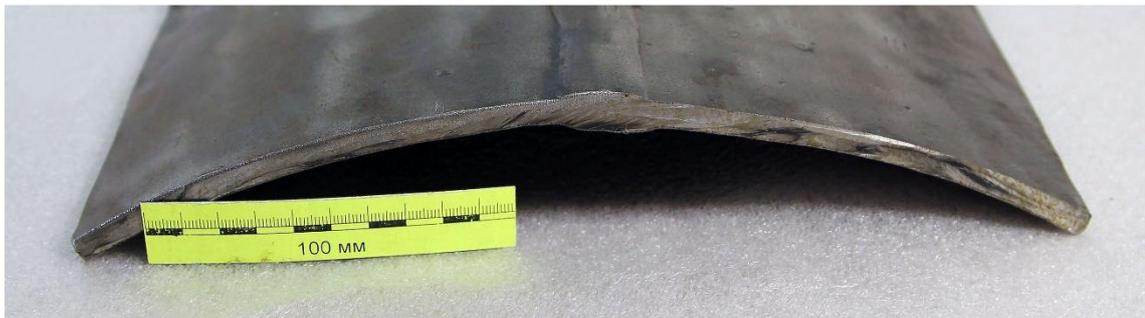
Объект исследования: фрагмент электросварной прямошовной стальной трубы (рисунок 2.3), наружный диаметр 530 мм, номинальная толщина стенки 7,5 мм, материал – сталь 17ГС конструкционная низколегированная кремнемарганцовистая, без ограничений по сварке, класс прочности К56. Объект был вырезан из магистрального газопровода, запущенного в эксплуатацию в 1968 г. Период эксплуатации составил более 50-ти лет. Условия работы: внутреннее избыточное давление до 5,5 МПа, расположение трубопровода подземное. В результате исследований на трубе была выявлена подповерхностная коррозия, представляющая собой тонкие отслоения металла со стороны внешней поверхности.

Рисунок 2.3 – Фрагмент исследуемой трубной секции

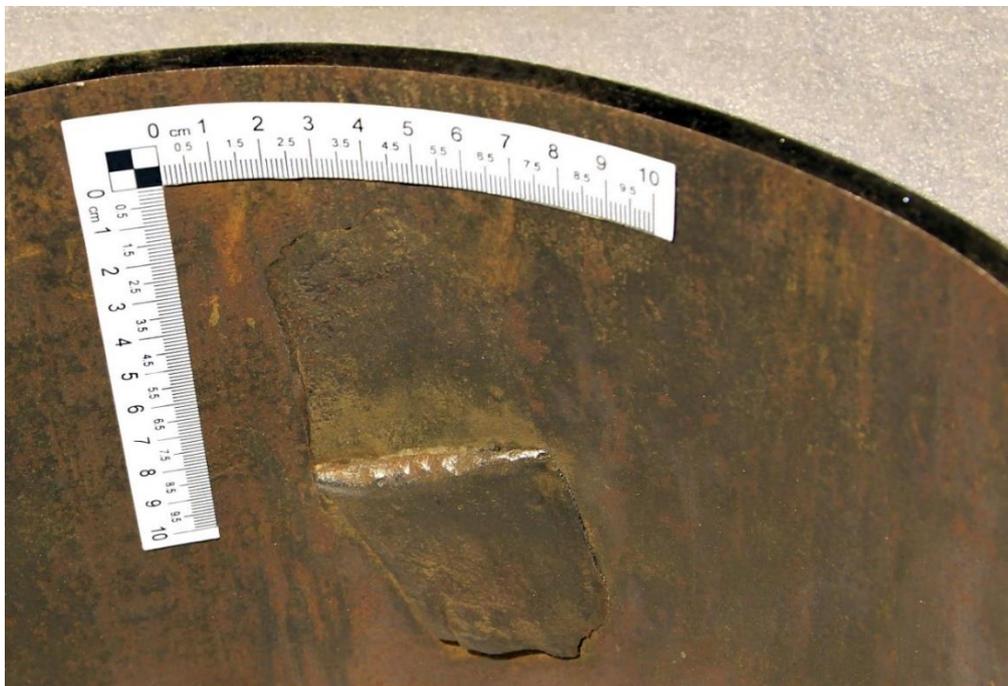
Обследуемая труба содержит внутренние раскатанные плоскостные включения, протяженные по всей длине, направленные параллельно стенке трубы. Дополнительно, в процессе эксплуатации часть дефектов получила развитие, в результате чего было образовано отслоение участка металла с выходом на внутреннюю поверхность. Дефект был обнаружен по результатам внутритрубной технической диагностики, при этом, в процессе прохождения внутритрубных снарядов, отслоившийся участок был подвержен деформации (рисунок 2.4).

Рисунок 2.4 – Внешний вид отслоившегося участка на теле трубы

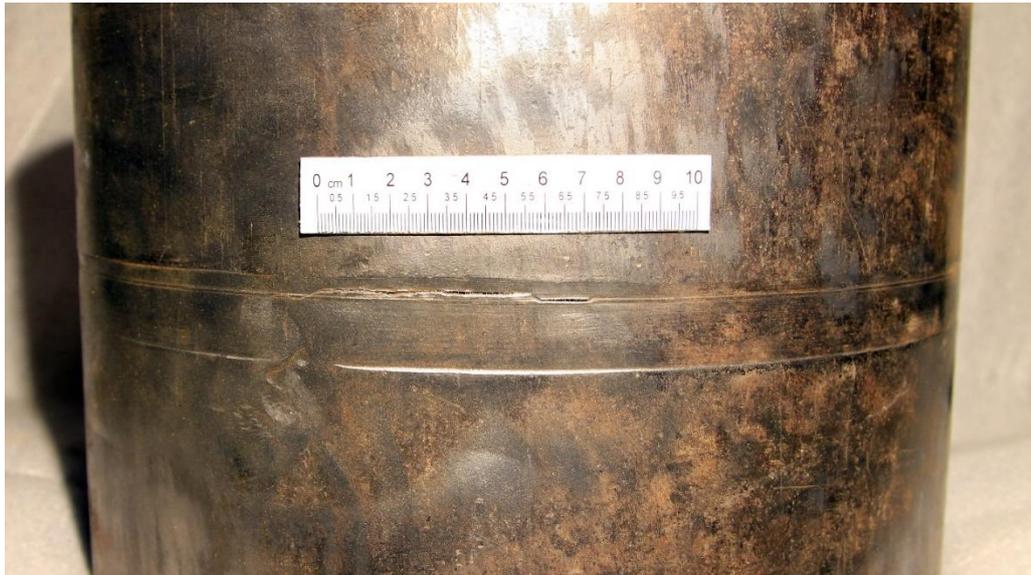
Сварной шов заводского исполнения, выполнен сваркой токами высокой частоты двух листов с последующим экспандированием (рисунок 2.5). Один из листов содержал участок с внутренними раскатанными плоскостными включениями, протяженностью около 400 мм. При шурфовом контроле на шве была обнаружена выходящая на внешнюю поверхность трещина, протяженностью 80 мм и раскрытием до 1 мм.

Рисунок 2.5 – Вырезанный дефектный участок трубы с трещиной

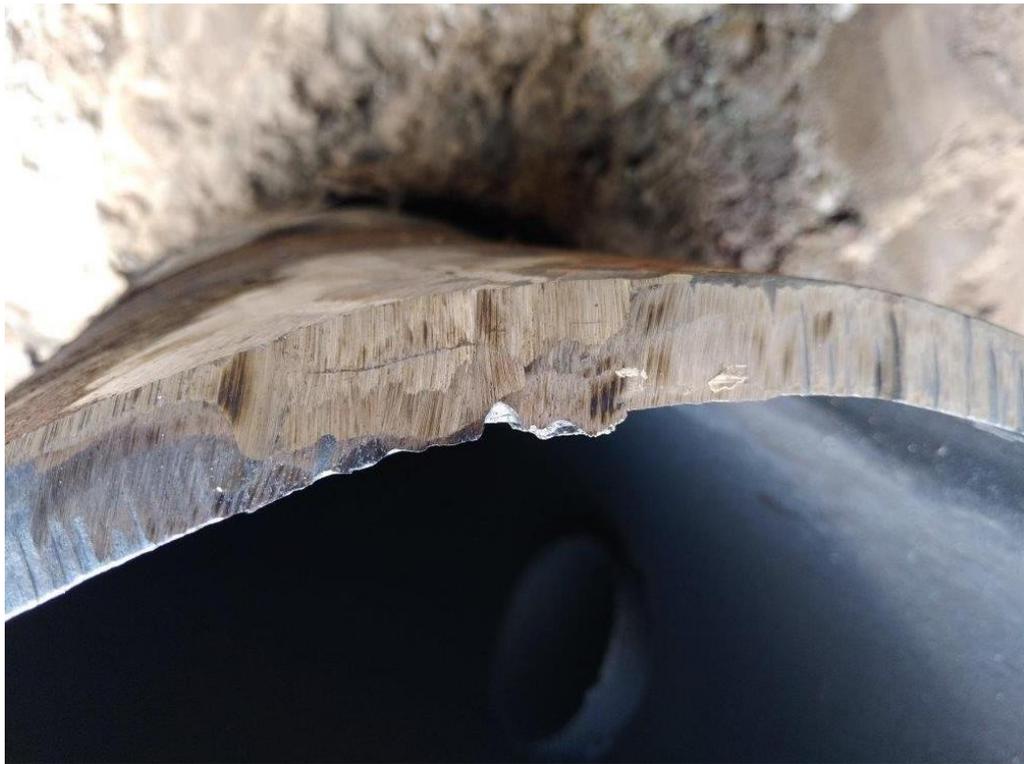
Объект исследования: труба стальная бесшовная горячедеформированная (рисунок 2.5), наружный диаметр 426 мм, номинальная толщина стенки 16,0 мм, материал – сталь 20 нелегированная, конструкционная углеродистая. Условия работы: внутреннее избыточное давление до 7,5 МПа, расположение трубопровода надземное, технологическое назначение: межцеховые технологические коммуникации компрессорного цеха. Участок находился в эксплуатации 37 лет, число циклов нагружения – от двух до шести в год. Дефект на трубе (рисунок 2.6) определен визуально как расслоение на срезе трубы при подготовке участка к установке запорной арматуры.

Рисунок 2.6 – Торец вырезанной трубы с внутренним дефектом

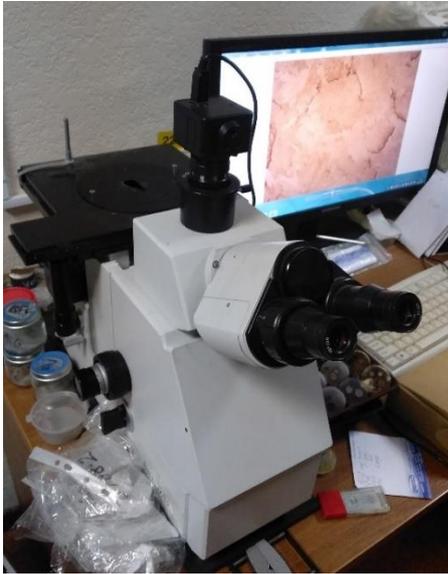
а

Оптическая микроскопия выполнена на бинокулярном оптическом металлографическом инвертированном микроскопе МЕТАМ ЛВ-31 (АО «ЛОМО», Россия) (рисунок 2.7а).

Рисунок 2.7 – Используемое оборудование для проведения лабораторных исследований (а – оптический микроскоп METAM LB-31; б – электронный микроскоп TESCAN с энергодисперсионной приставкой INCA; в – шлифовально-полировальный станок LS2+LSA)

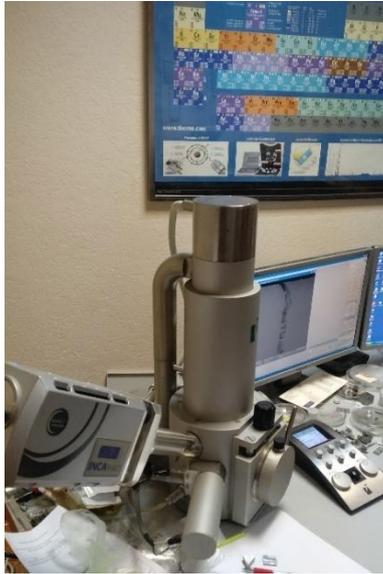
б

Сканирующая электронная микроскопия выполнялась на растровом электронном микроскопе TESCAN (Tescan, a.s., Чехия) (рисунок 2.7б) с программным обеспечением VEGA. Элементный состав участков металла и включений анализировался на энергодисперсионной приставке INCA (Oxford Instruments Analytical, Великобритания).

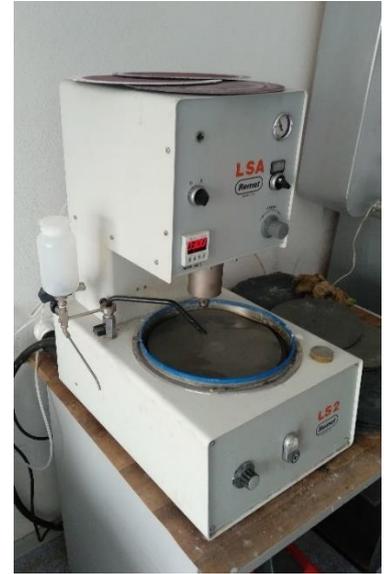
в

Образцы вырезались на фрезерных станках с обеспечением охлаждения и готовились с применением материалов для пробоподготовки Aka-Clear (Akasel A/S, Дания). Полировка осуществлялась на металлографическом шлифовально-полировальном станке LS2+LSA (Remet, Италия) (рисунок 2.7в). Микрошлифы

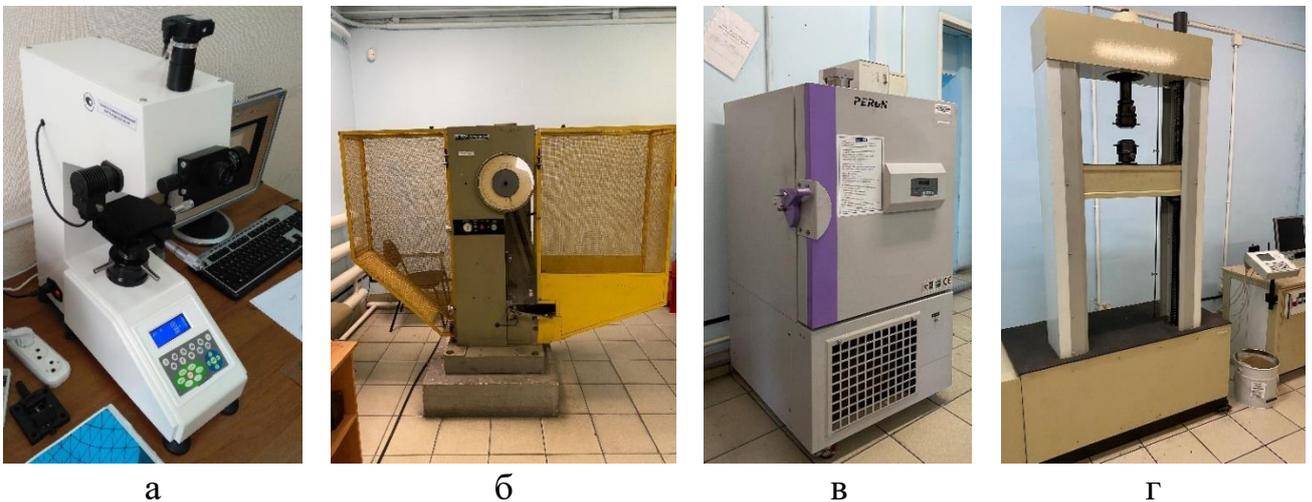
Испытания на ударный изгиб по Шарпи – это один из используемых способов тестирования материалов на прочность. Этот метод дает большое количество информации об изделии и его прочности. Ударные испытания по Шарпи проводятся в условиях различных температур, поскольку значения энергии необходимой для разрушения, могут отличаться. С помощью ударных испытаний материалов специалисты получают представление о прочности изделия, опровергают или подтверждают заявленный уровень. При помощи сильного и резкого механического воздействия на объект, определяется количество энергии, которое материал способен поглощать. Испытания проводились в соответствии с [90, 95] на маятниковом копре ИО 5003-0.3, перед испытаниями образцы охлаждались в криокамере ККМ-1М (ООО “ЗИП”, Россия) (рисунок 2.8б, 2.8в).

Рисунок 2.8 – Используемое оборудование для проведения разрушающего контроля (а – микротвердомер HV-1000; б – копер ИО 5003-0.3; в – криокамера ККМ-1М; г – разрывная машина ИР5113-100)

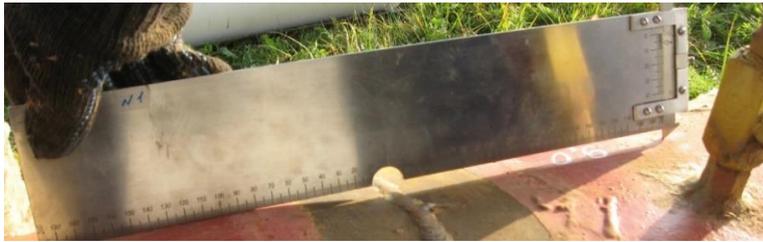
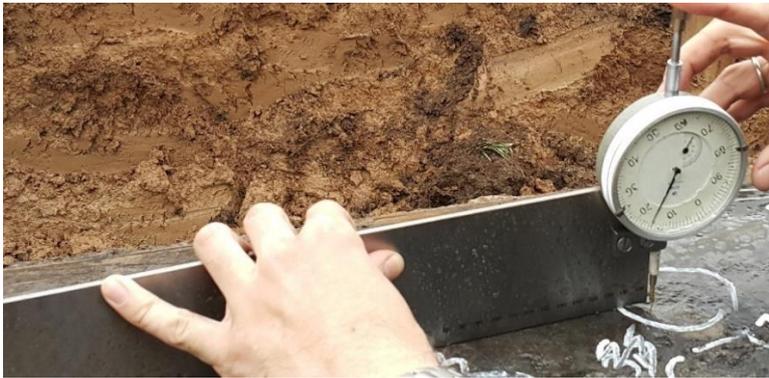
Рисунок 2.9 – Используемое оборудование для проведения неразрушающего контроля (а, б – специализированные измерительные устройства [138, 139]; в – толщиномер А1210; г – дефектоскоп «Скаруч»; д – дефектоскоп Isonic 2010)

Визуальным осмотром проверяют качество основного металла и сварных соединений на наличие внешних повреждений или дефектов. ВИК проводится с применением простых измерительных средств (линейки, рулетки, штангенциркули и т.п.), в том числе невооруженным глазом или с помощью визуально-оптических приборов до 20-ти кратного увеличения. Так же применяются специализированные инструменты, в частности [138–140], разработанные автором (рисунок 2.9а, 2.9б), копии патентов представлены в Приложении 7.

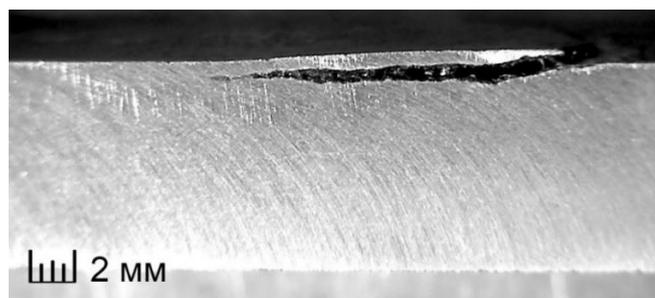
Рисунок 3.1 – Срез образца поперек дефекта

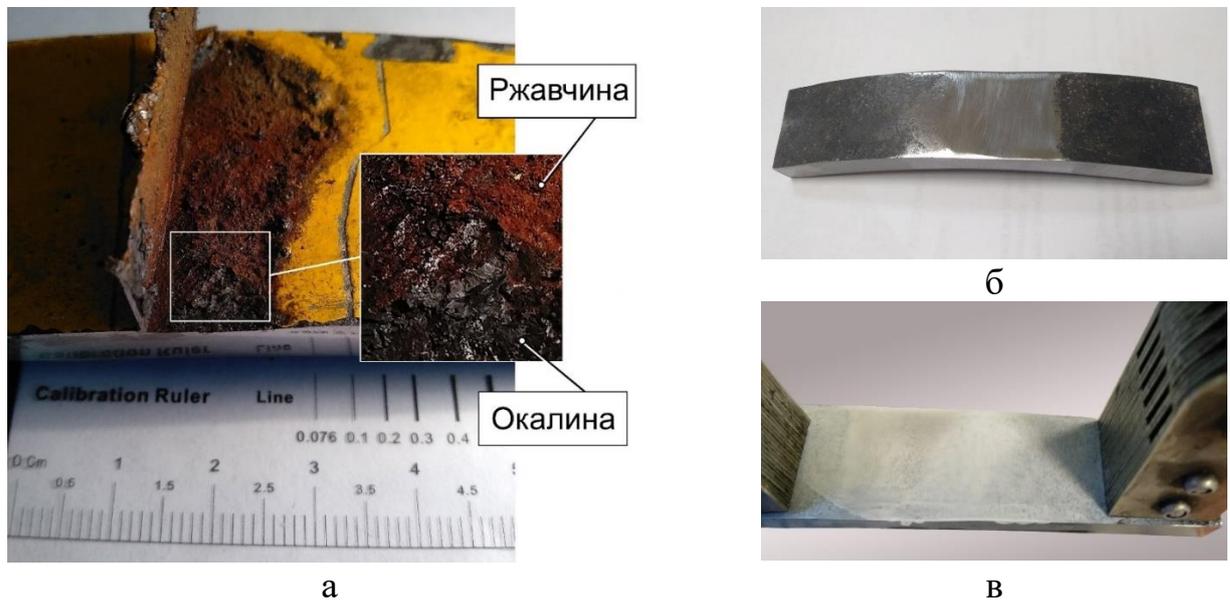
последующим проведением магнитопорошкового контроля (рисунок 3.2в) для определения остаточных трещин, уходящих в глубину стенки трубы.

Рисунок 3.2 – Дефектный участок (а – продукты коррозии под отслоением; б – сошлифованный дефект; в – последующий магнитопорошковый контроль)

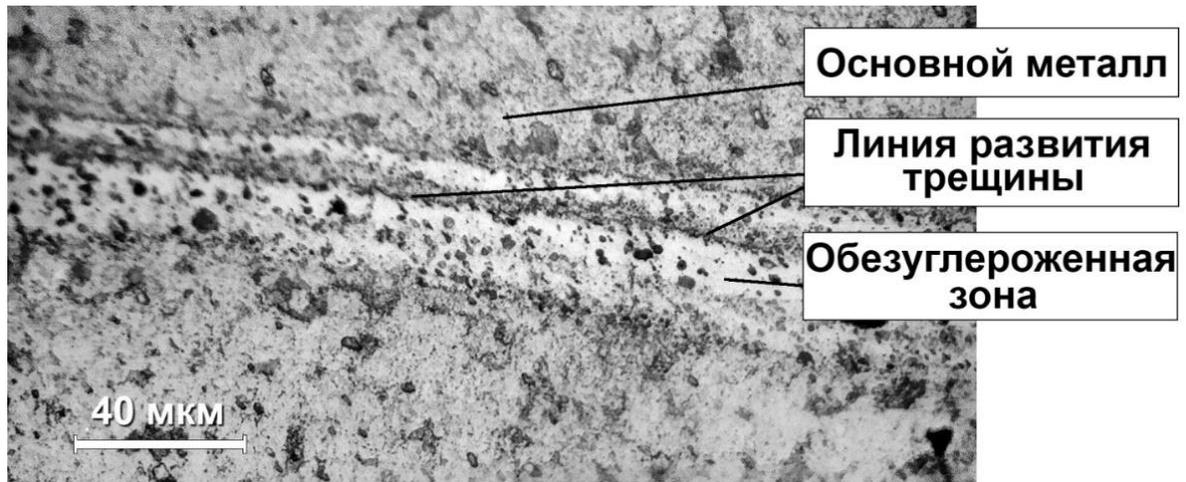
Рисунок 3.3 – Нераскрытая зона трещины, отходящая от раскрытого участка, направленная параллельно поверхности трубы. (Поперечный участок)

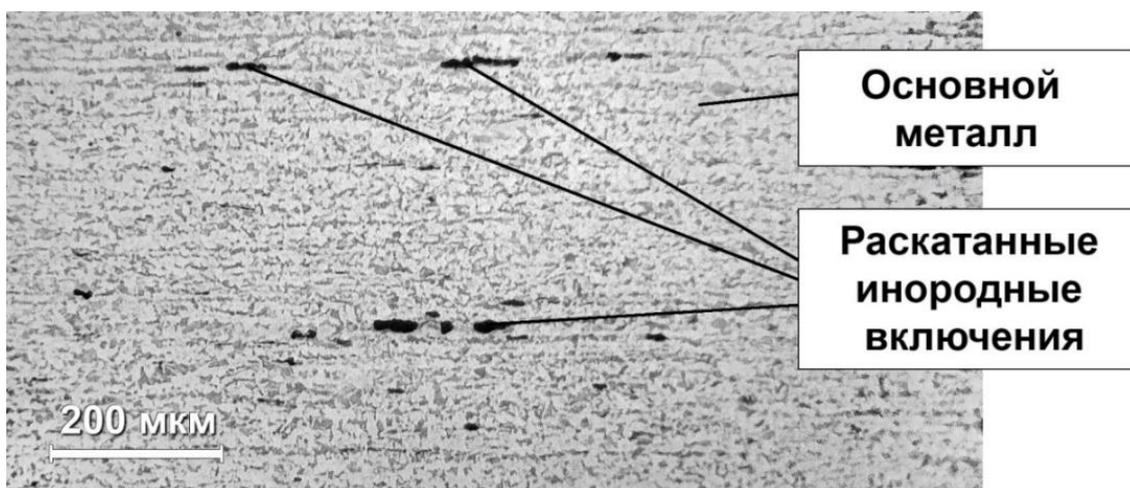
Рисунок 3.4 – Микроструктура бездефектной зоны тела трубы. (Продольный участок)

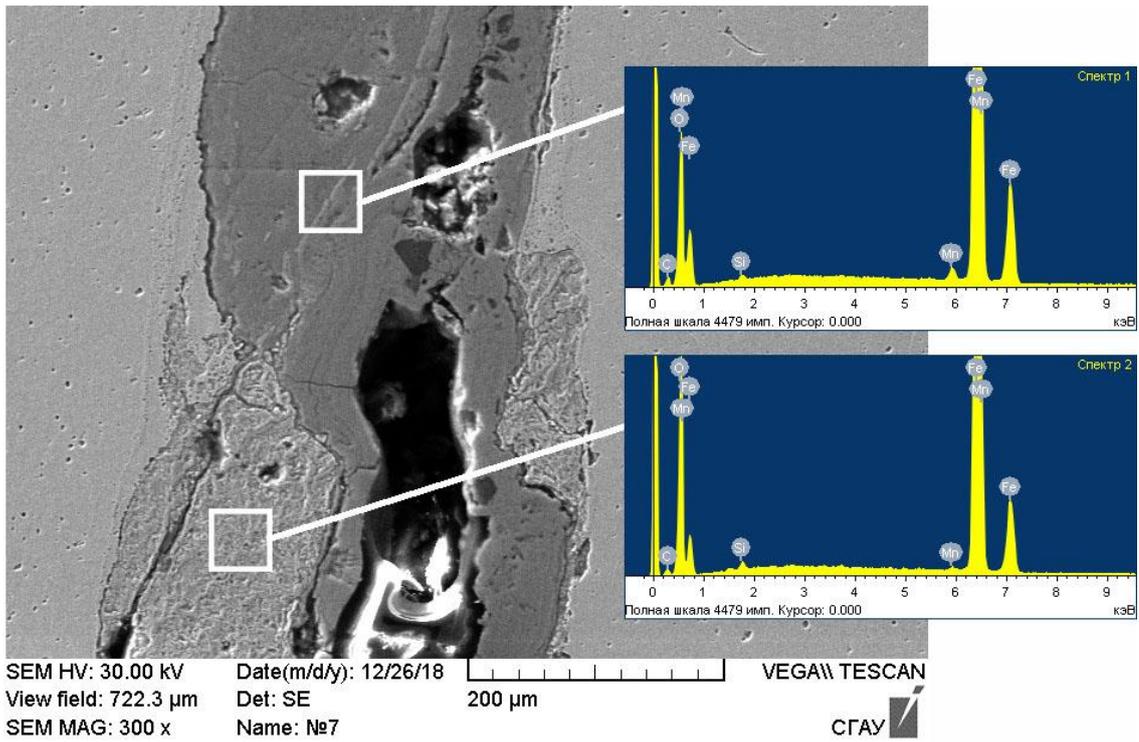
Рисунок 3.5 – Микрорентгеноспектральный анализ дефектной зоны с имеющимся раскрытием

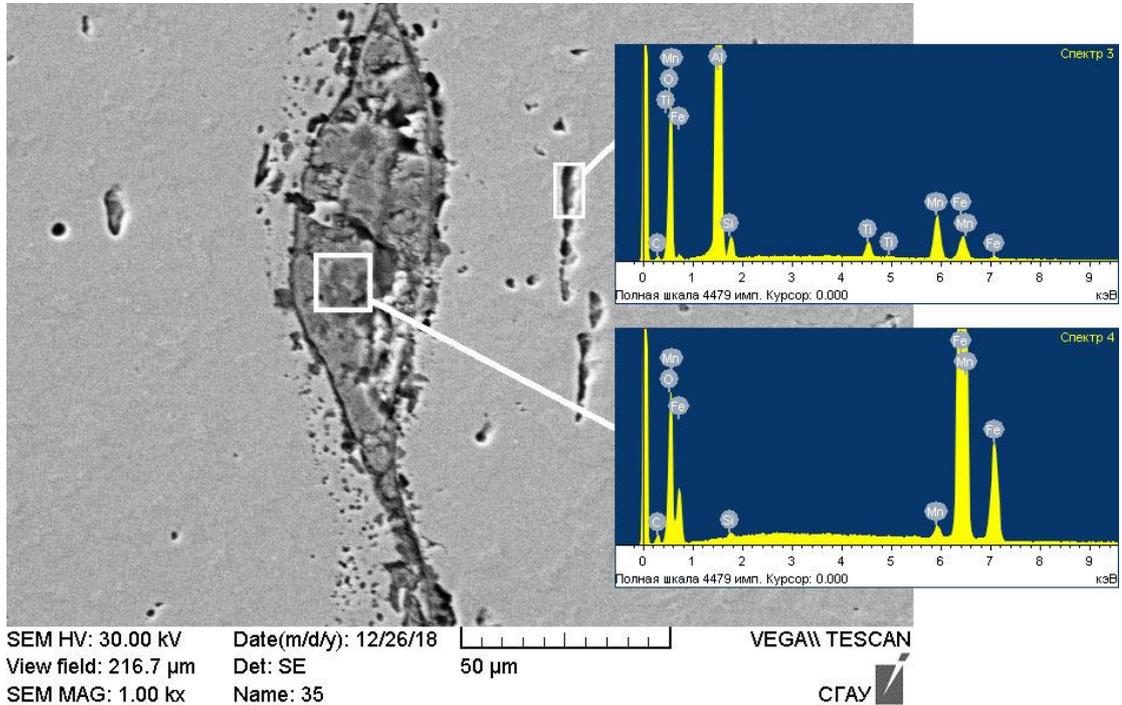
Рисунок 3.6 – Микрорентгеноспектральный анализ дефектной зоны и раскатанных включений

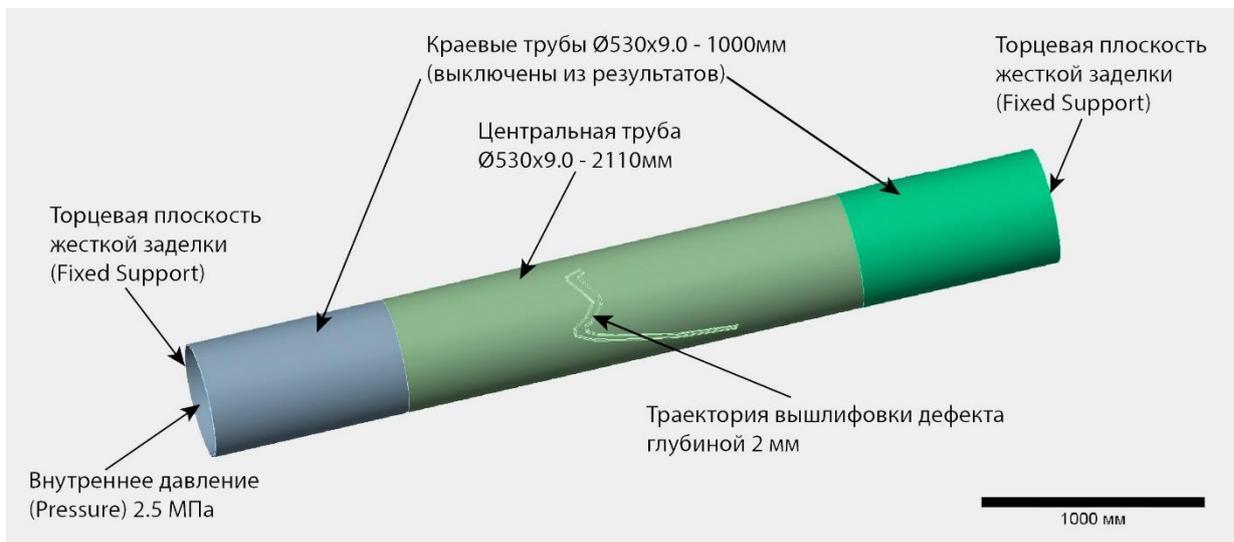
Геометрическая модель участка газопровода приближена к реальной и смоделирована из трех деталей: центральной трубы наружным диаметром 530 мм, толщиной стенки 9 мм, длиной 2,11 м, имеющей утонение по траектории вышлифовки дефекта глубиной 2 мм. Края зоны вышлифовки скруглены радиусом не менее 10 мм, острые углы отсутствуют в соответствии с требованиями норм ремонта методом контролируемой шлифовки ПАО «Газпром». Траектория утонения повторяет сложную траекторию дефекта и имеет ширину от 30 до 50 мм. Вторая и третья детали представлены моделями труб, жестко присоединенных к анализируемой с торцев, наружный диаметр и толщин стенок соответствуют центральной, составляют 530 мм и 9 мм соответственно, протяженность по 1 м (рисунок 3.7а). Механические свойства для стали установлены из сертификата на трубу: предел текучести 460 МПа, временное сопротивление 570 МПа. К внутренней поверхности модели прикладывалась распределенная нагрузка, эмитирующая внутренне максимальное рабочее давление в трубопроводе, составляющее 2,5 МПа.

Учитывая особенности эксплуатации, граничные условия закрепления участка магистрального газопровода были заданы таким образом, что обеспечивалось свободное перемещение трубопровода в радиальном направлении под действием внутреннего давления транспортируемой среды: жесткая заделка на торцах участка. Краевые трубы исключены из расчета, а их протяженность нивелирует воздействие краевого эффекта от мест заделки. Граничные условия и схема нагружения представлены на рисунке 3.7а.

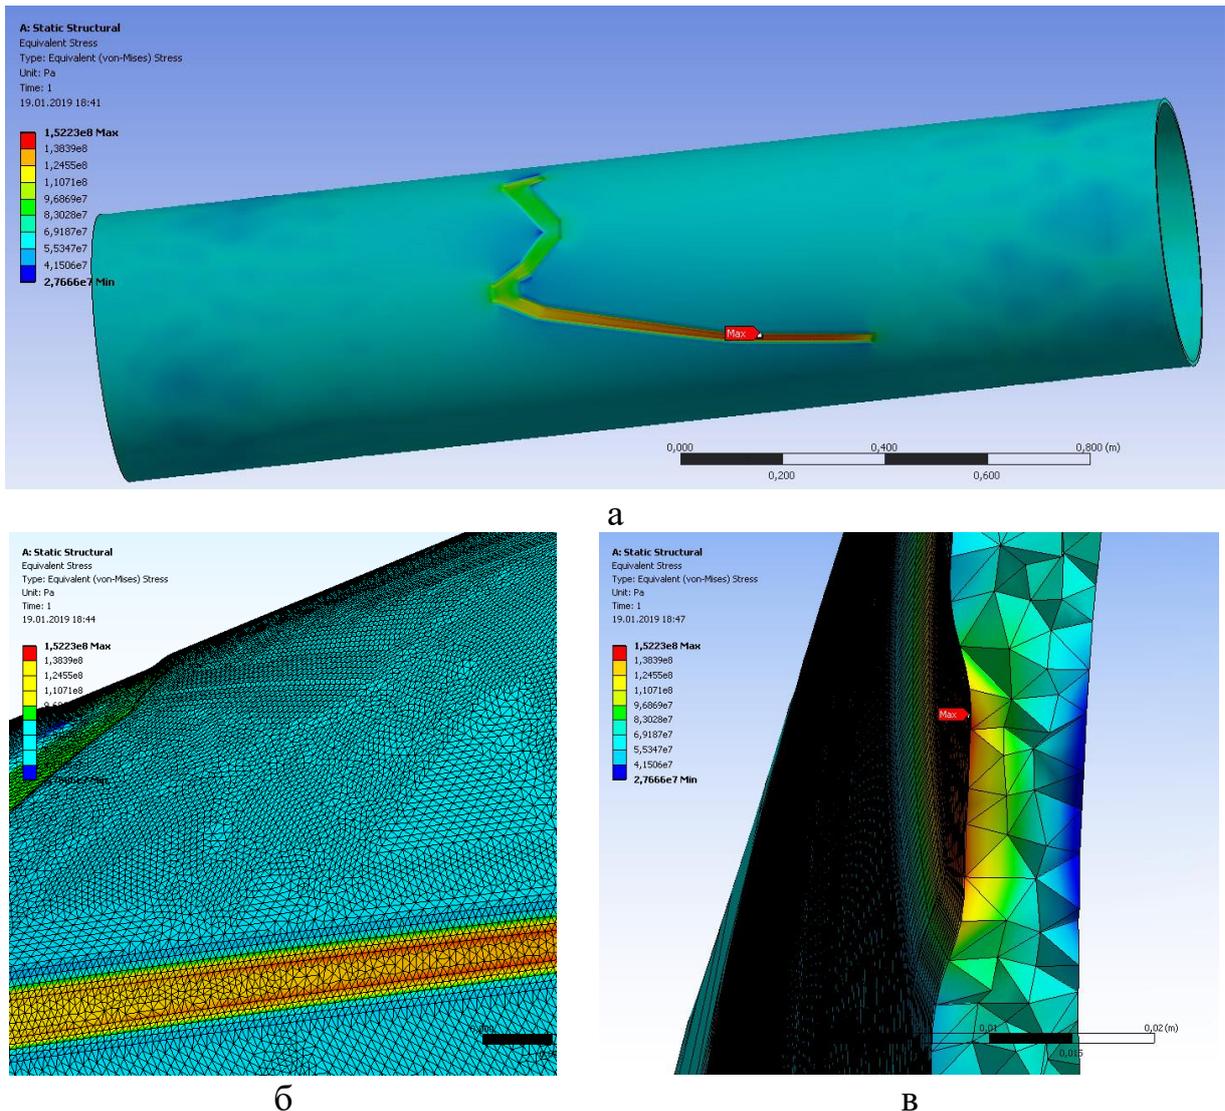
Рисунок 3.8 – Распределение напряжений

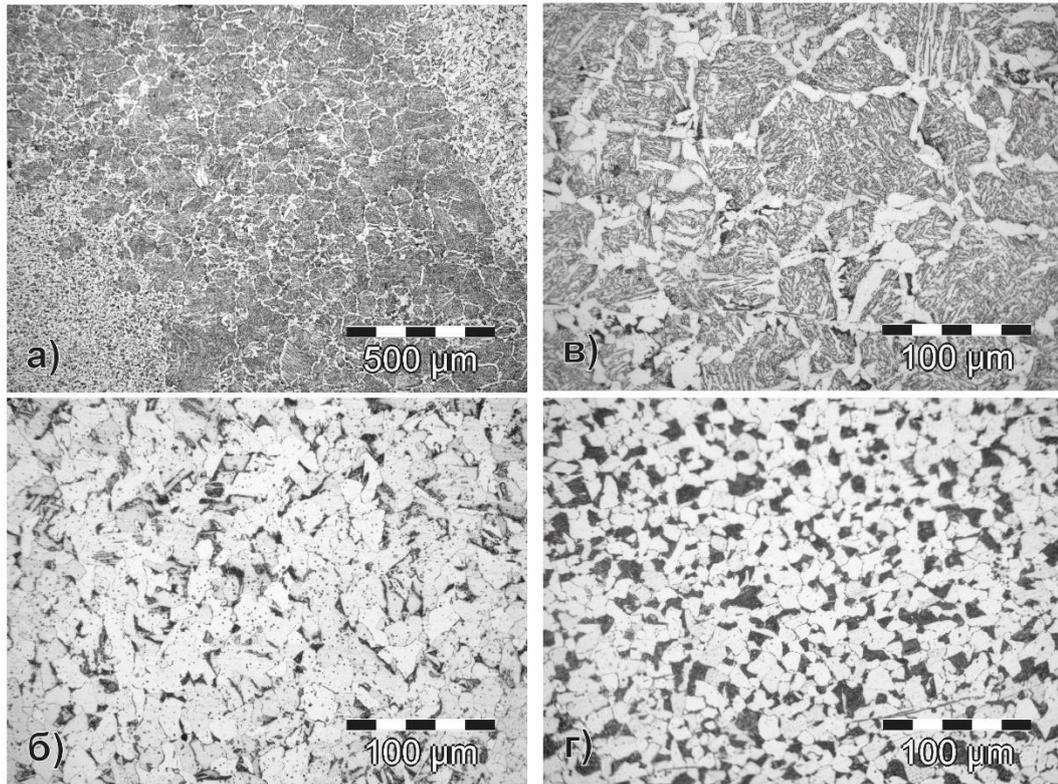
Рисунок 3.10 – Оптическая микроскопия зоны кольцевого сварного шва (а – зона сплавления, б – центр шва, в – зона термического влияния, г – основной металл)

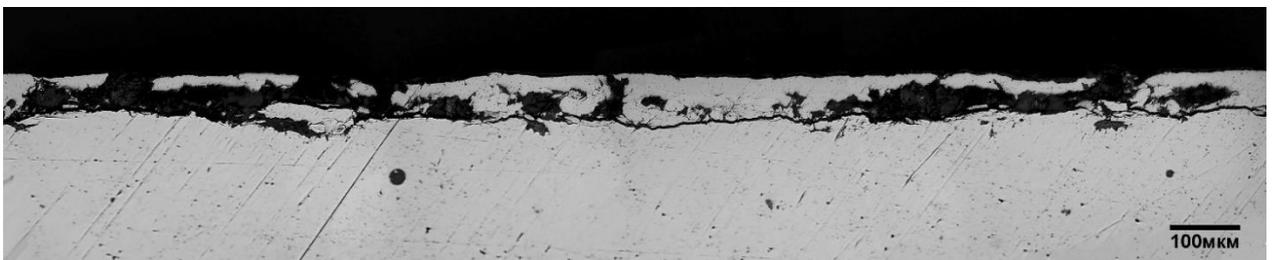
Рисунок 3.11 – Оптическая микроскопия поверхности металла с внешней стороны

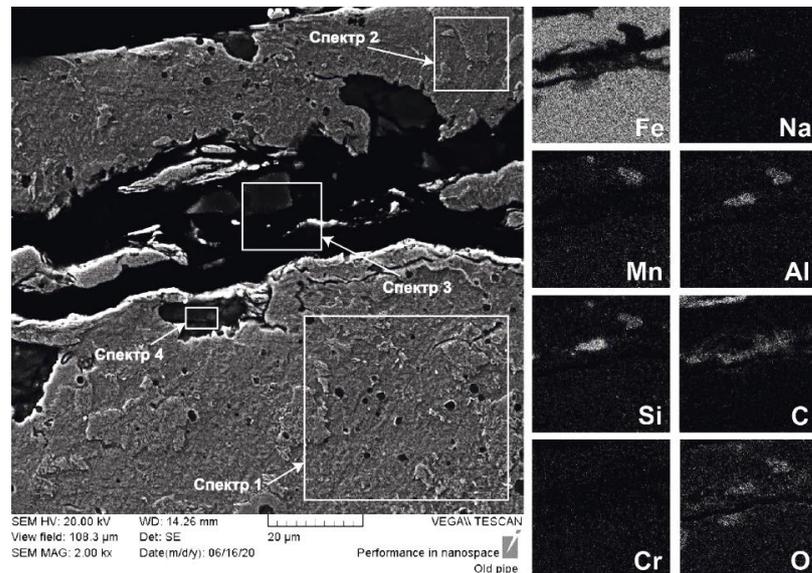
Рисунок 3.12 – Электронно–растровая микроскопия внешней поверхности трубы

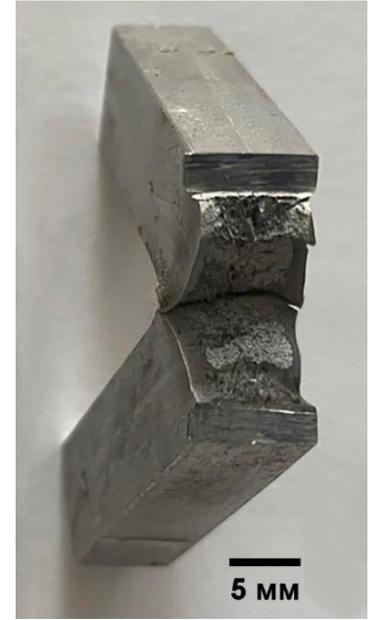
При испытаниях ни один из образцов не показал значений меньше нижнего предела сертификата (рисунок 3.13). Также, значения вязкости превышают минимально допустимые по требованиям ГОСТ 19281-2014 и СТО Газпром 2-2,3-1178-2019. Среднее значение ударной вязкости составило 66,1 Дж/см².

Рисунок 3.13 – Результаты испытаний на ударную вязкость (а – сводные результаты; б – один из образцов после испытаний)

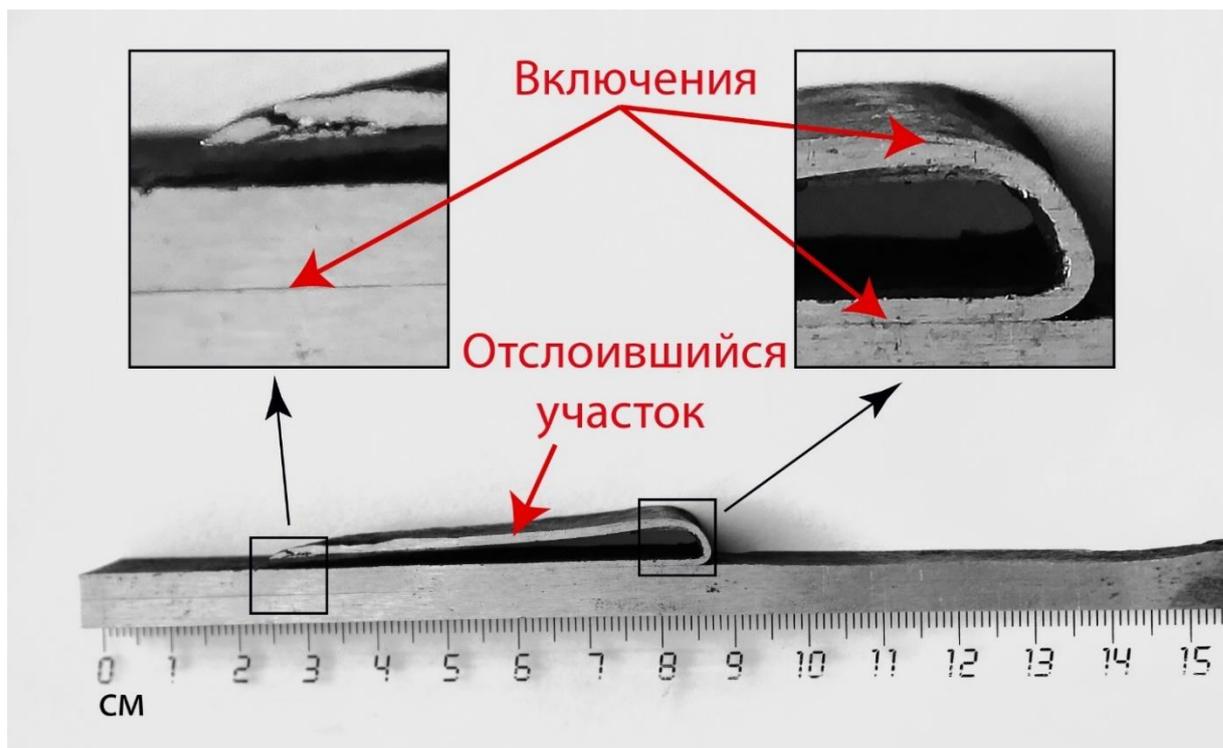
При прохождении обследуемой трубы все три диагностических снаряда показали аномалии в зоне отслоившегося участка. Сечение по дефектной зоне показано на рисунке 4.1.

Рисунок 4.1 – Вырезанный дефектный участок трубы с отслоением

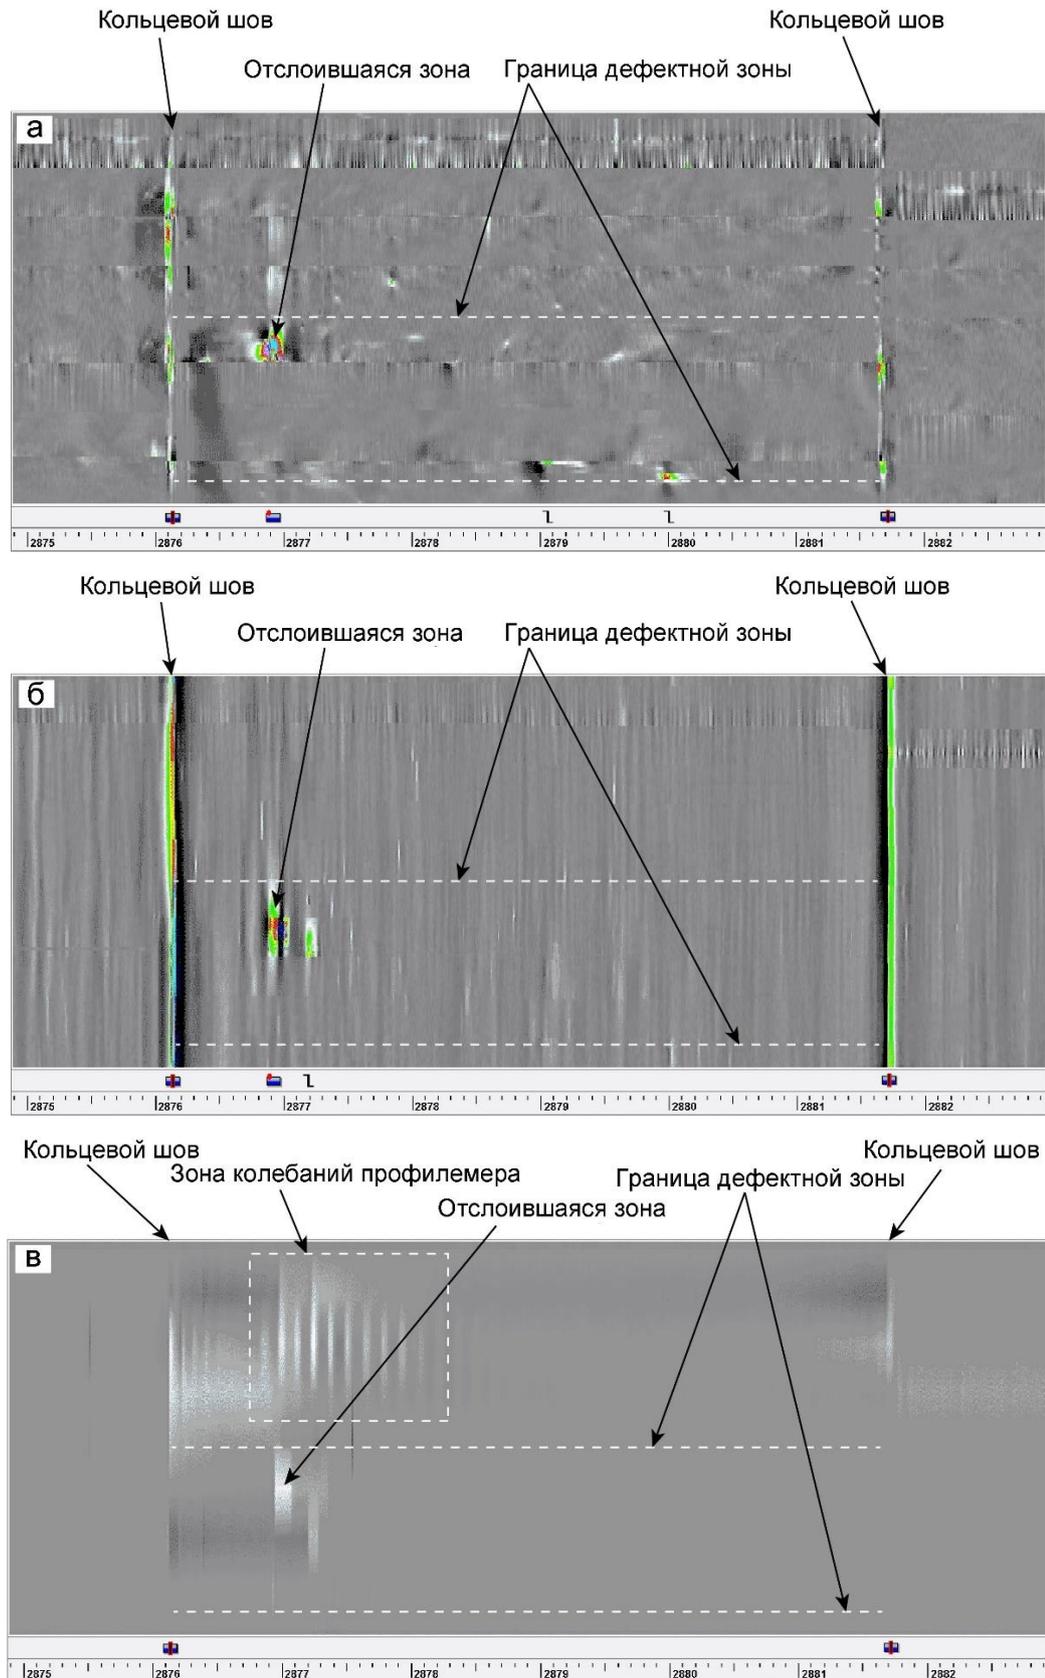
Рисунок 4.2 – Результаты ВТД (а – магнитограмма снаряда поперечного намагничивания, б – магнитограмма снаряда продольного намагничивания, в – визуализация прохождения профилемера)

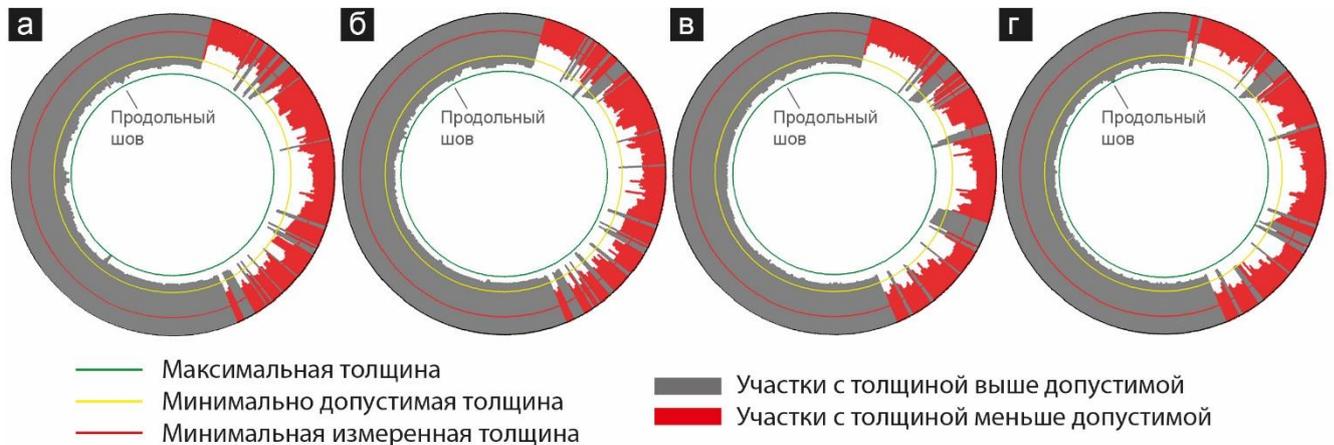
Рисунок 4.3 – Результаты пошаговой толщинометрии над зоной с внешним отслоением (а, б, в, г – толщинограммы от ультразвуковых датчиков 1, 2, 3, 4 соответственно)
