Федеральное государственное автономное образовательное учреждение высшего образования «Самарский национальный исследовательский университет имени академика С.П. Королева»
(Самарский университет)

**ИССЛЕДОВАНИЕ ВЛИЯНИЯ ДЕФЕКТОВ СТРУКТУРЫ
НИЗКОУГЛЕРОДИСТЫХ СТАЛЕЙ НА МЕХАНИЧЕСКИЕ И
ЭКСПЛУАТАЦИОННЫЕ СВОЙСТВА ГАЗОПРОВОДОВ**

Диссертация на соискание ученой степени
кандидата технических наук

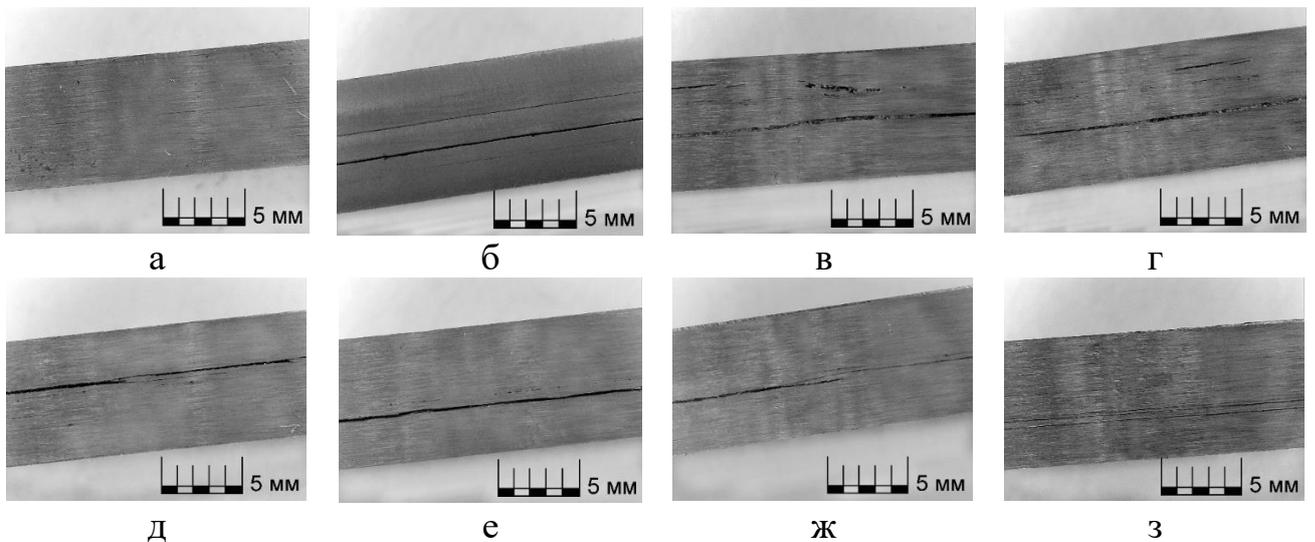
Рисунок 4.5 – Срезы стенки трубы с плоскостными включениями различного количества, расположения и толщины

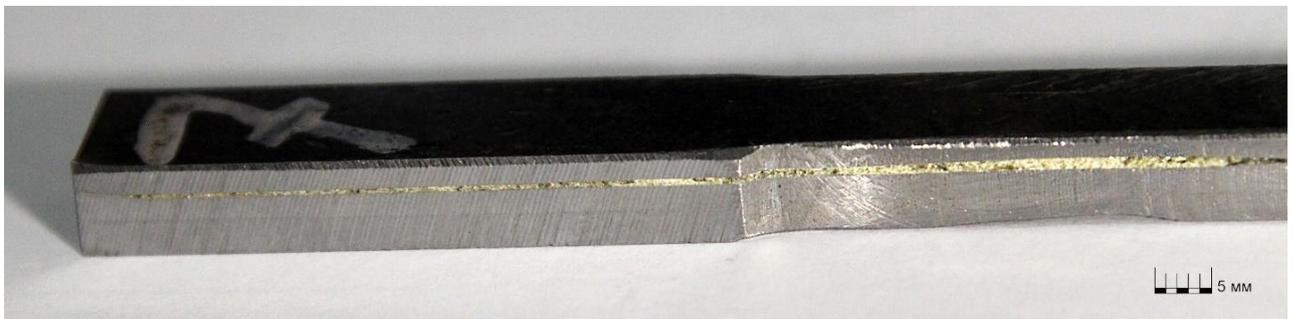
Рисунок 4.6 – Образец трубы с плоскостными включениями с изменением по толщине от 0,1 до 1,0 мм

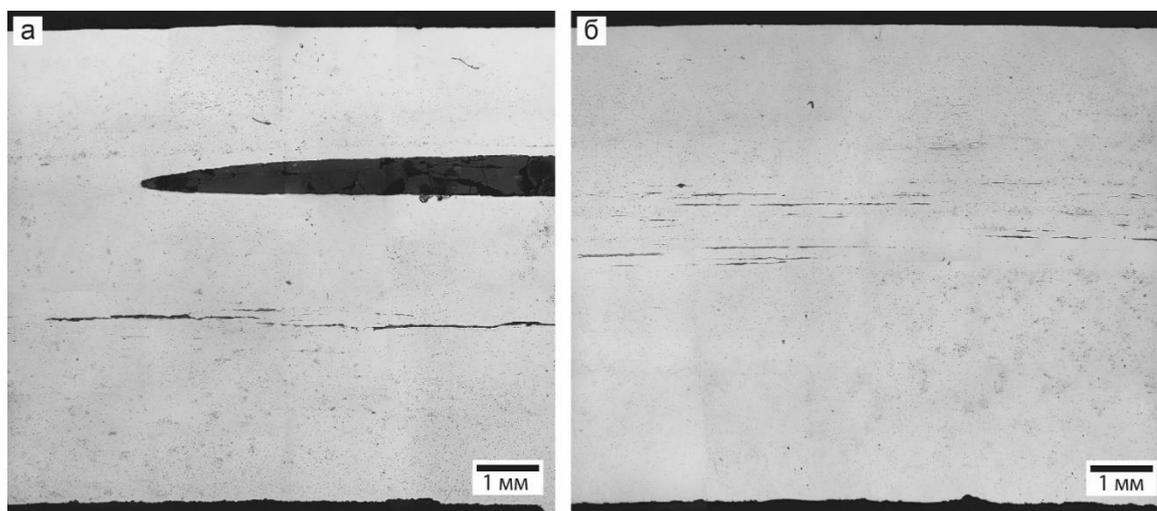
Рисунок 4.7 – Оптическая микроскопия дефектных участков до травления (а – с дефектами значительной толщины, до 1 мм; б – с множественными раскатанными дефектами, толщиной до 5 мкм)

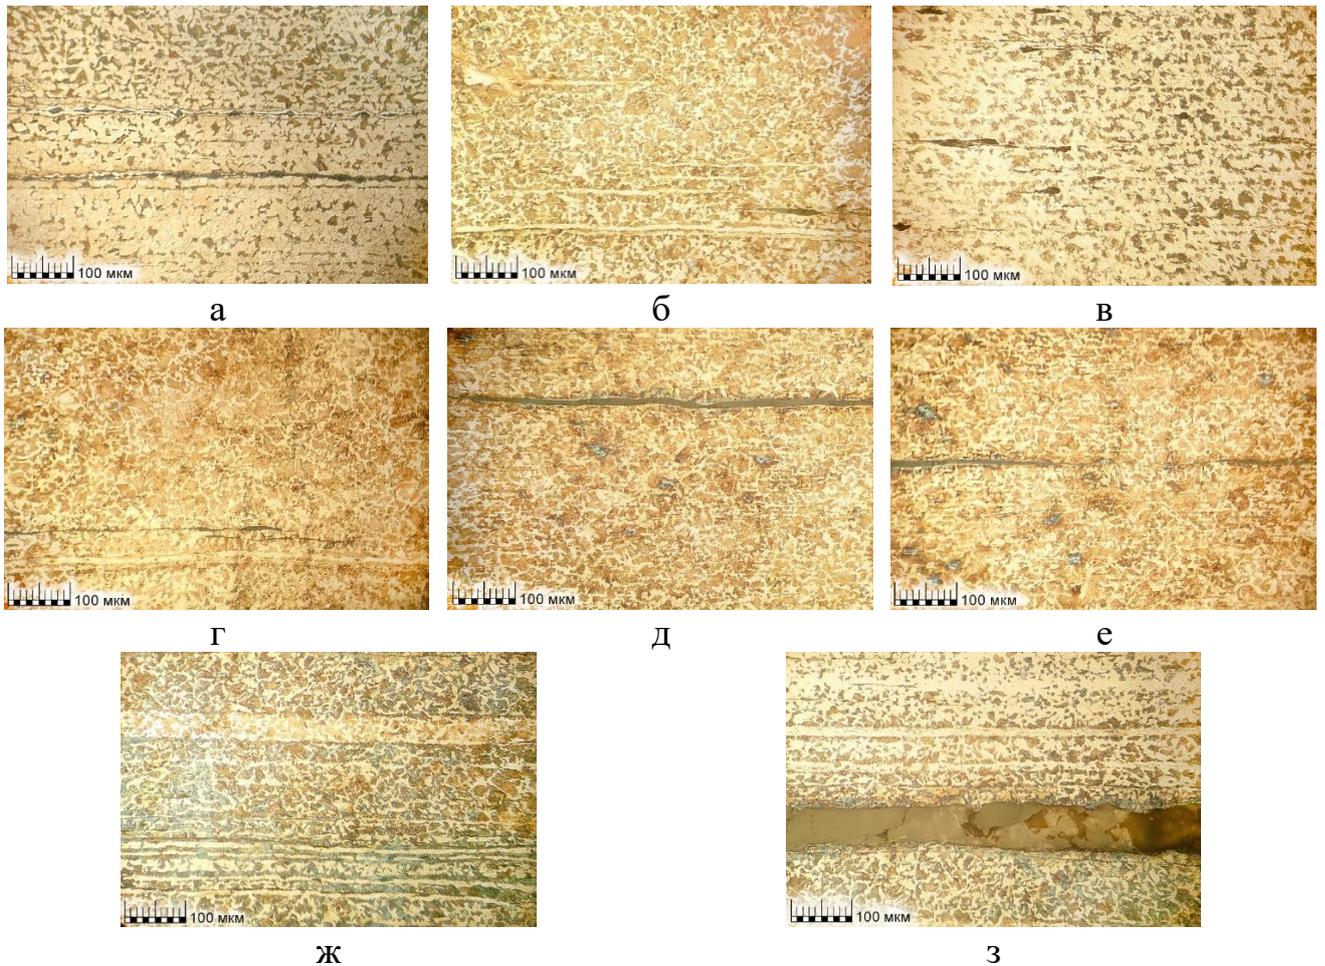
Рисунок 4.8 – Несплошности и особенности строения стенки трубы (а – протяженные параллельные раскатанные включения от 0,1 до 10 мкм; б – вытянутые включения, металл с ферритными прослойками; в – точечные и вытянутые включения; г – протяженные параллельные включения, ферритная прослойка; д – протяженные включения толщиной 10 мкм; е - прерывистые включения толщиной до 5 мкм; ж – полосчатая структура металла, со слоями феррита и перлита; з – протяженные включения шириной до 50 мкм)

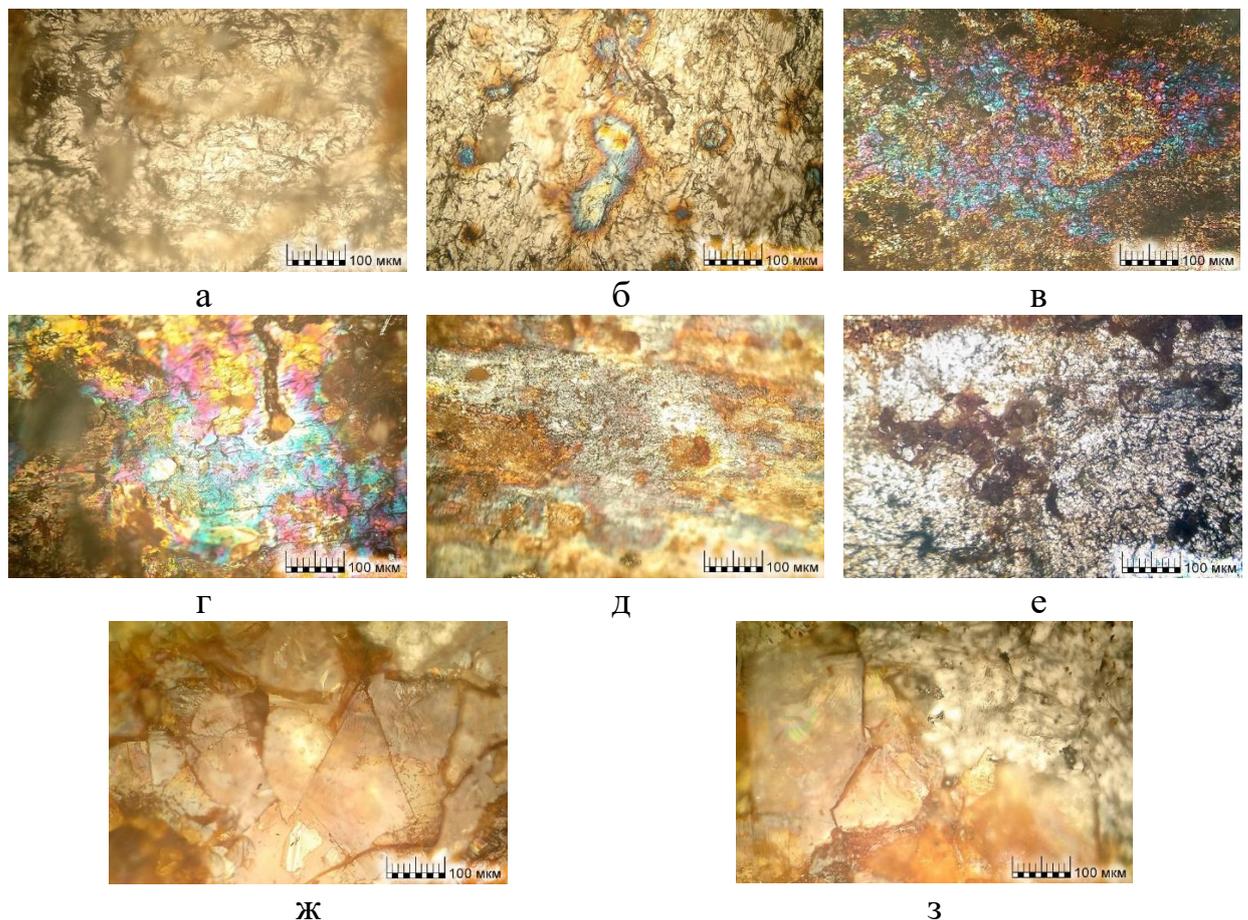
Рисунок 4.9 – Макроструктура поверхности слоев по плоскостям включений (а – не окисленный металл на внутреннем слое; б, в, г – точечное и площадное окисление поверхности; д, е – оксиды; ж, з – силикаты)

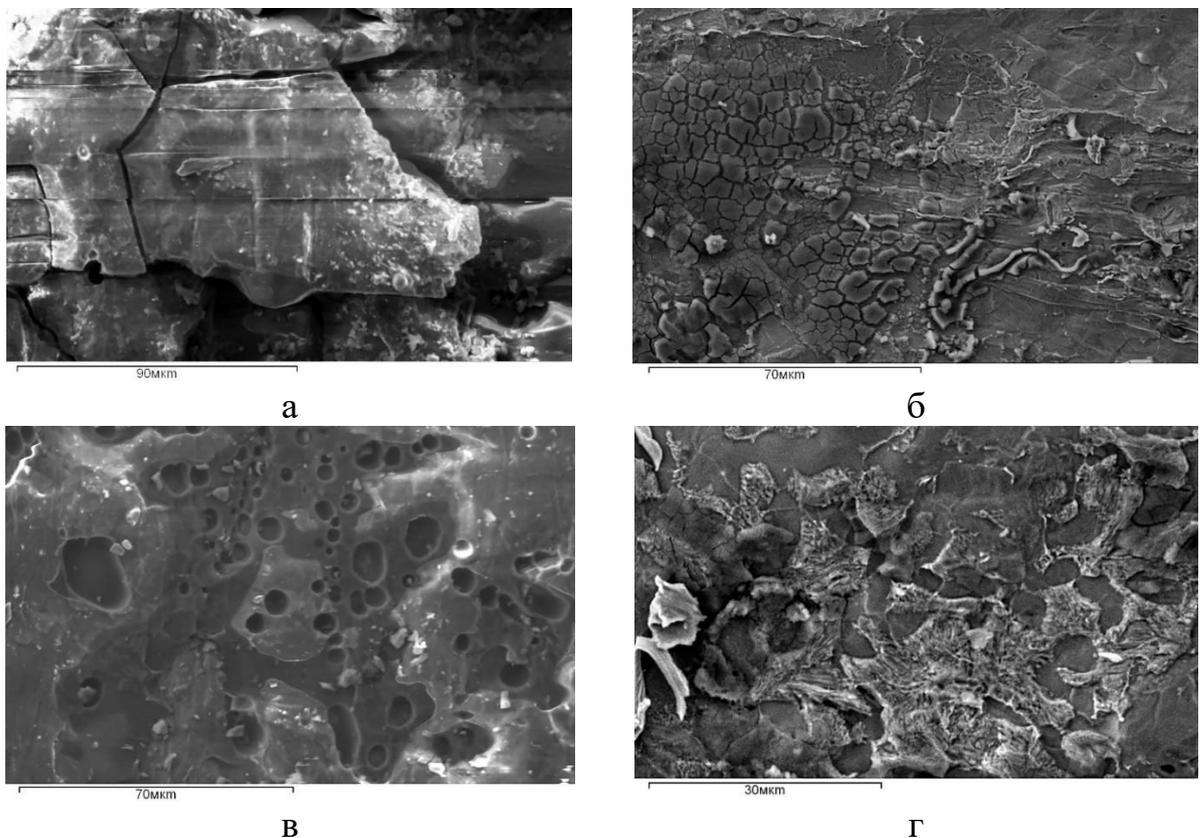
Рисунок 4.10 – Микрорентгеноспектральный анализ дефектной зоны (а – хрупкие стекловидные включения; б – места со следами высокотемпературных воздействий; в – включения без выраженного растрескивания; г – поверхность, частично очищенная от налета)

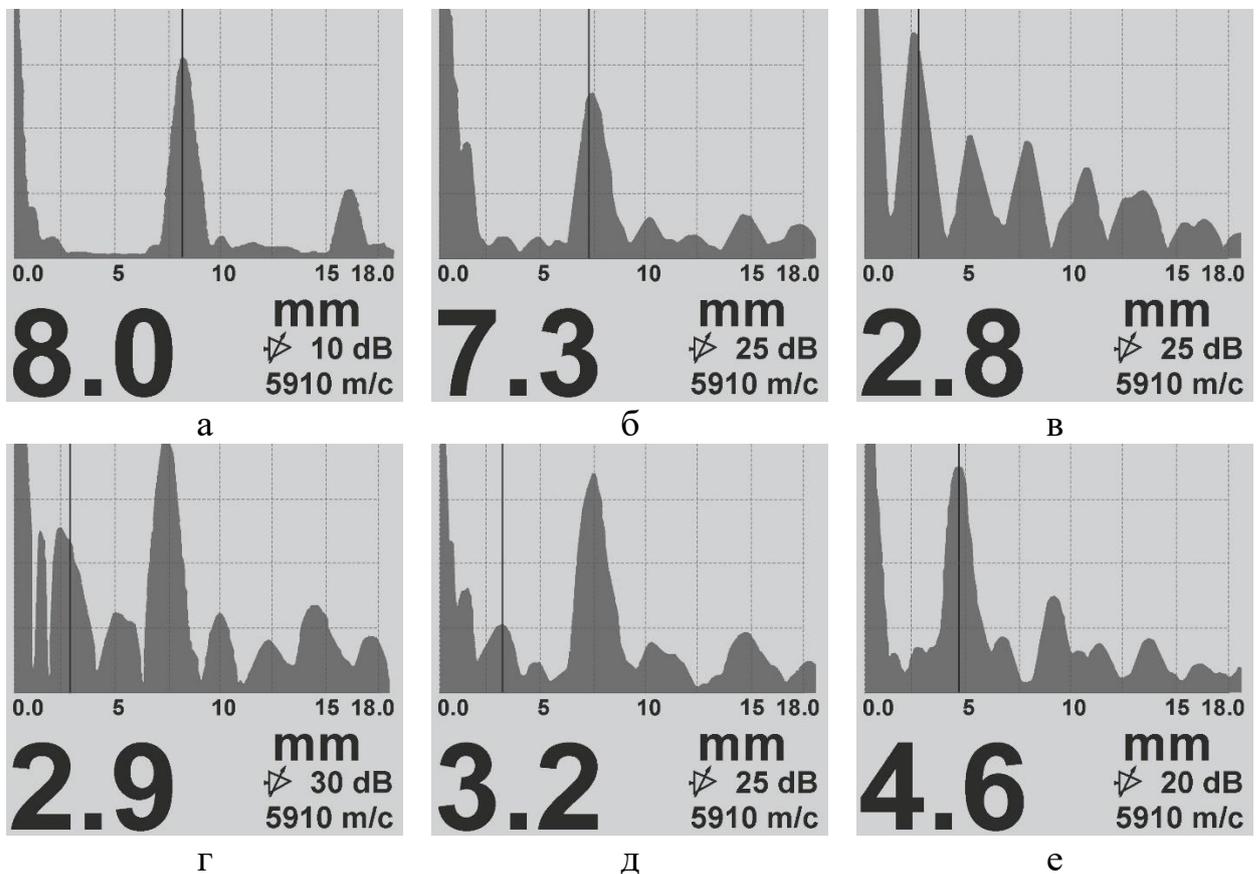
Рисунок 4.12 – Развертка эхосигналов ультразвуковых измерений (а – показания на бездефектном образце толщиной 8 мм; б – показания на стенке трубы в месте отсутствия дефектов с незначительной внутренней коррозией; в – показания над дефектным участком с толщиной включений более 200 мкм; г – показания над дефектным участком с многослойными включениями до 20 мкм; д – показания над дефектным участком с включениями толщиной до 20 мкм; е – показания над дефектным участком с включениями толщиной более 100 мкм)

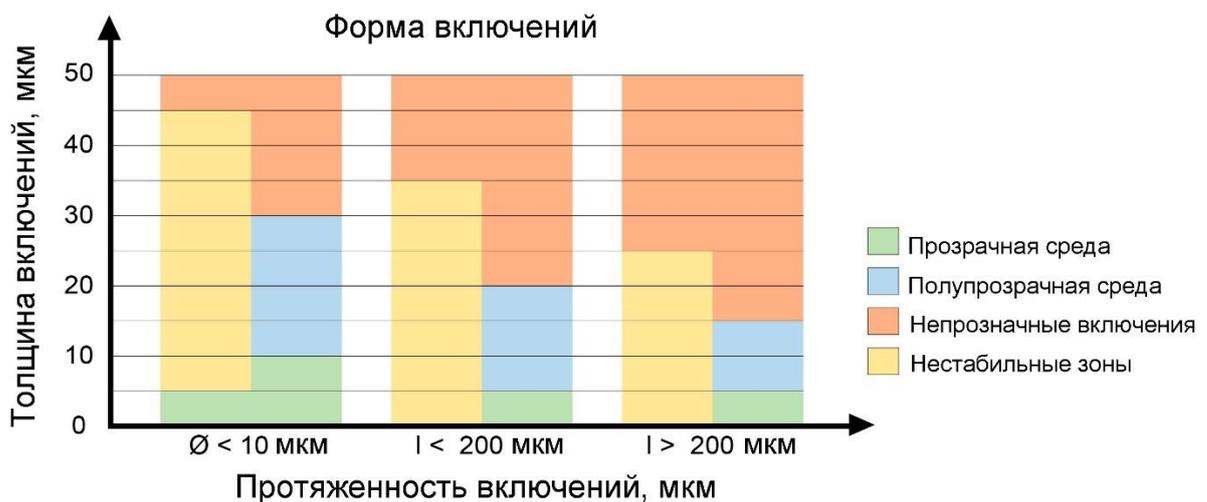
Рисунок 4.13 – Влияние толщины и характера включений на результаты
ультразвукового контроля

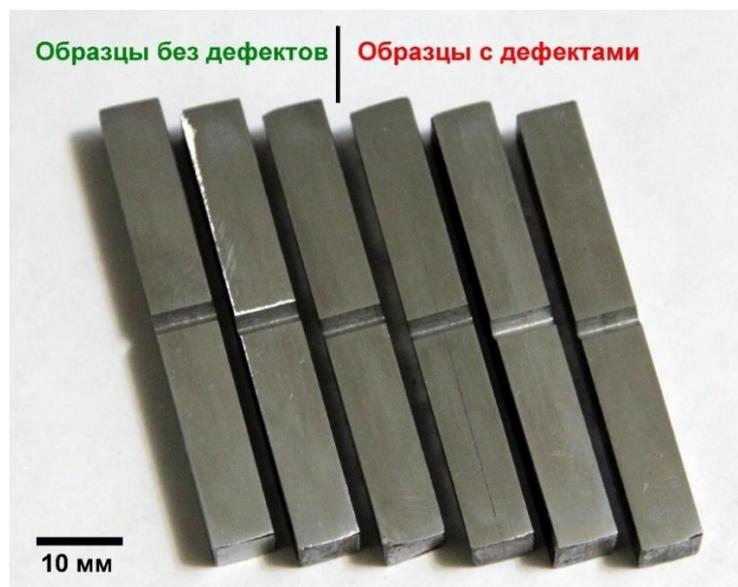
Рисунок 4.14 – Образцы, подготовленные для испытаний на ударную вязкость

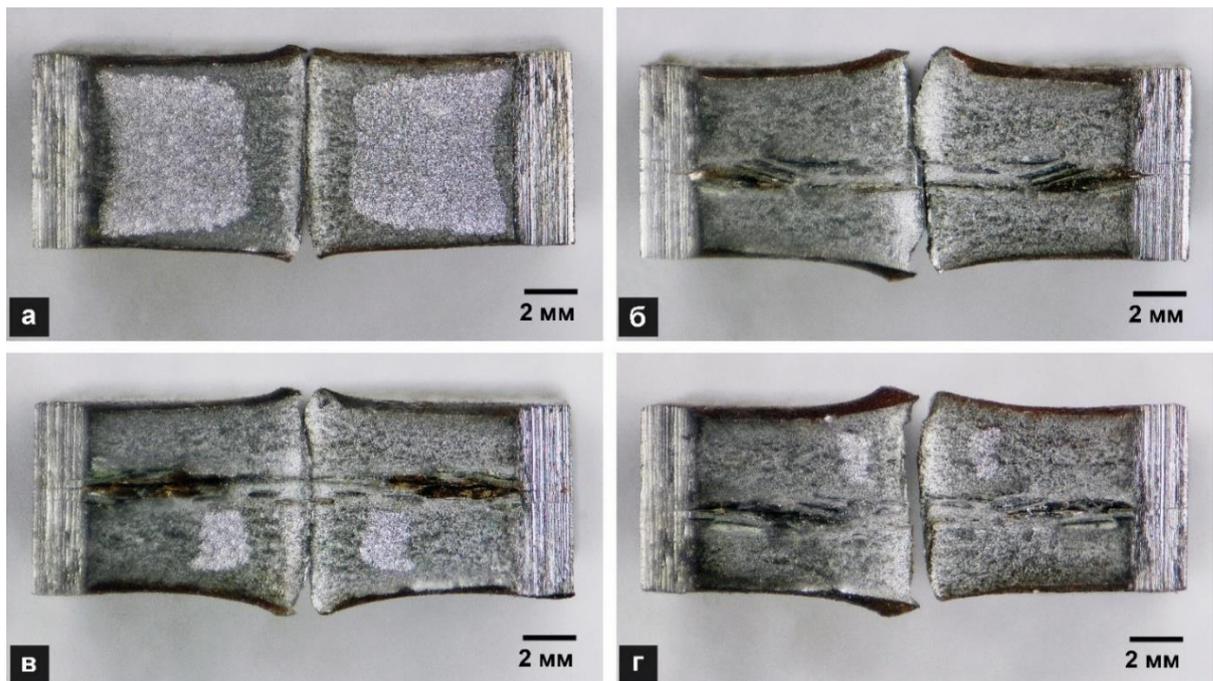
Рисунок 4.15 – Макросъемка излома образцов (а – бездефектный образец, б, в, г – образцы с внутренними дефектами)

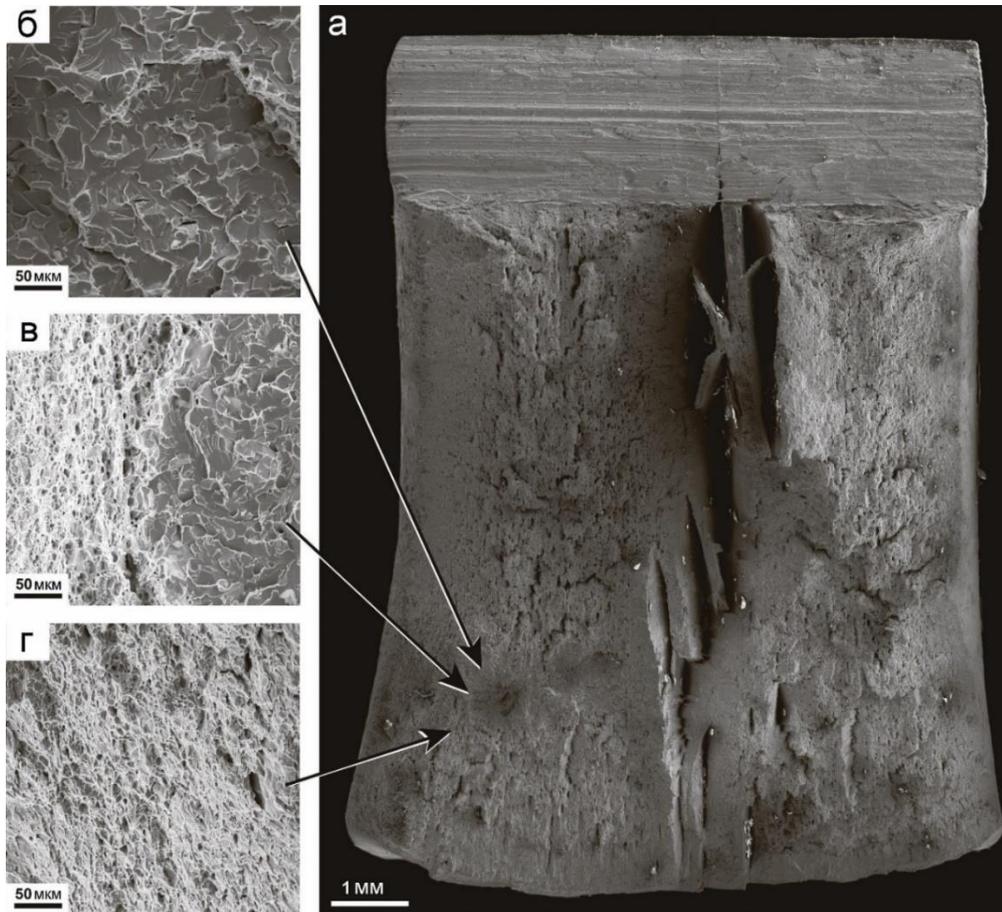
Рисунок 4.16 – Поверхность образца с дефектом после испытаний на ударную вязкость (а – внешний вид поверхности; б – участок хрупкого излома; в – участок с границей хрупкого и вязкого излома; г – участок вязкого излома)

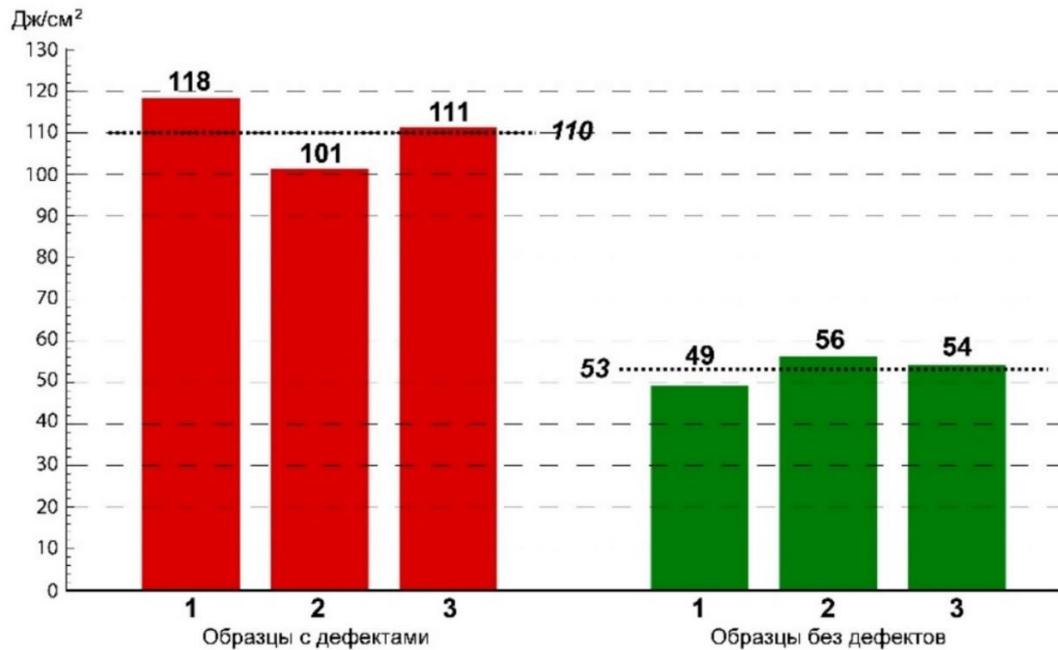
Рисунок 4.17 – Результаты испытаний образцов

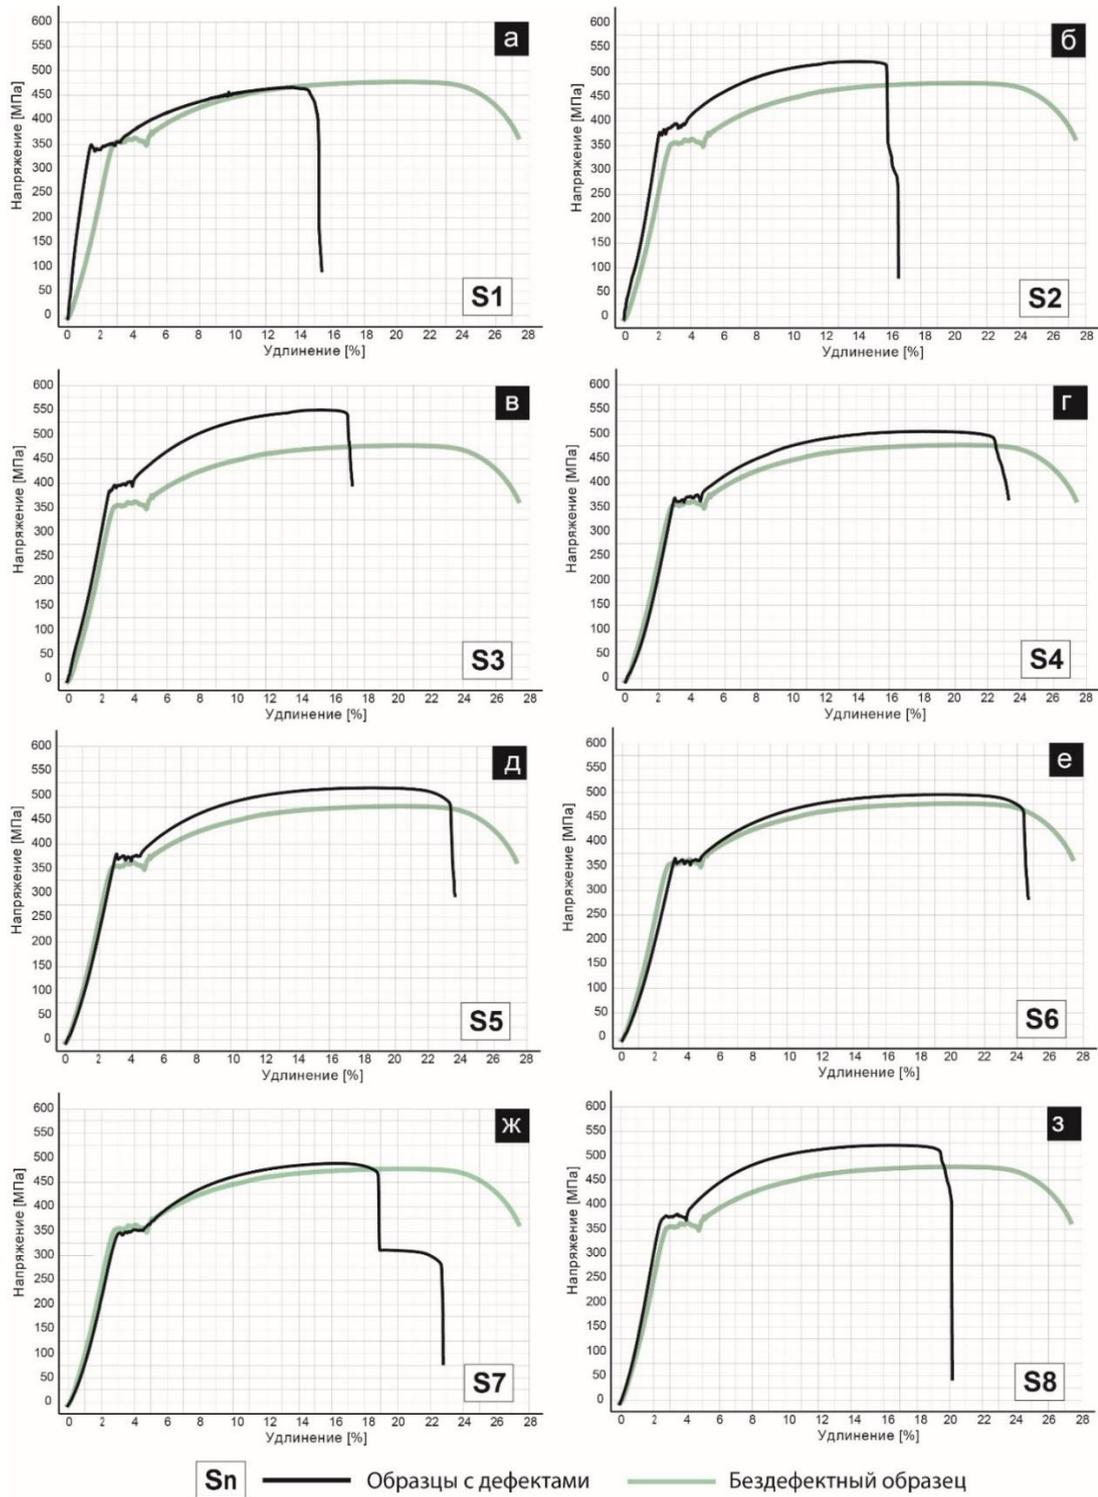
Рисунок 4.18 – Диаграммы растяжений по результатам испытаний (а...з – результаты испытаний образцов с дефектами по сравнению с бездефектным)

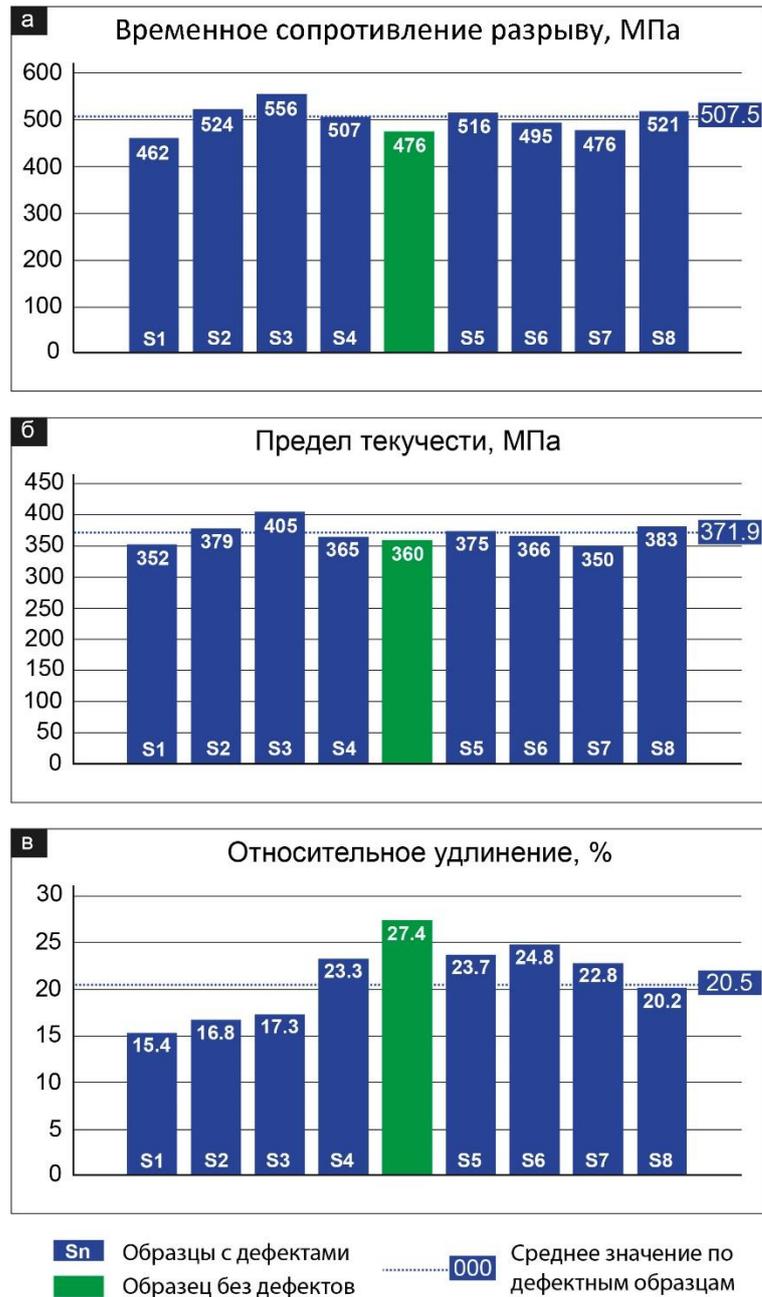
Рисунок 4.19 – Сводные результаты испытаний

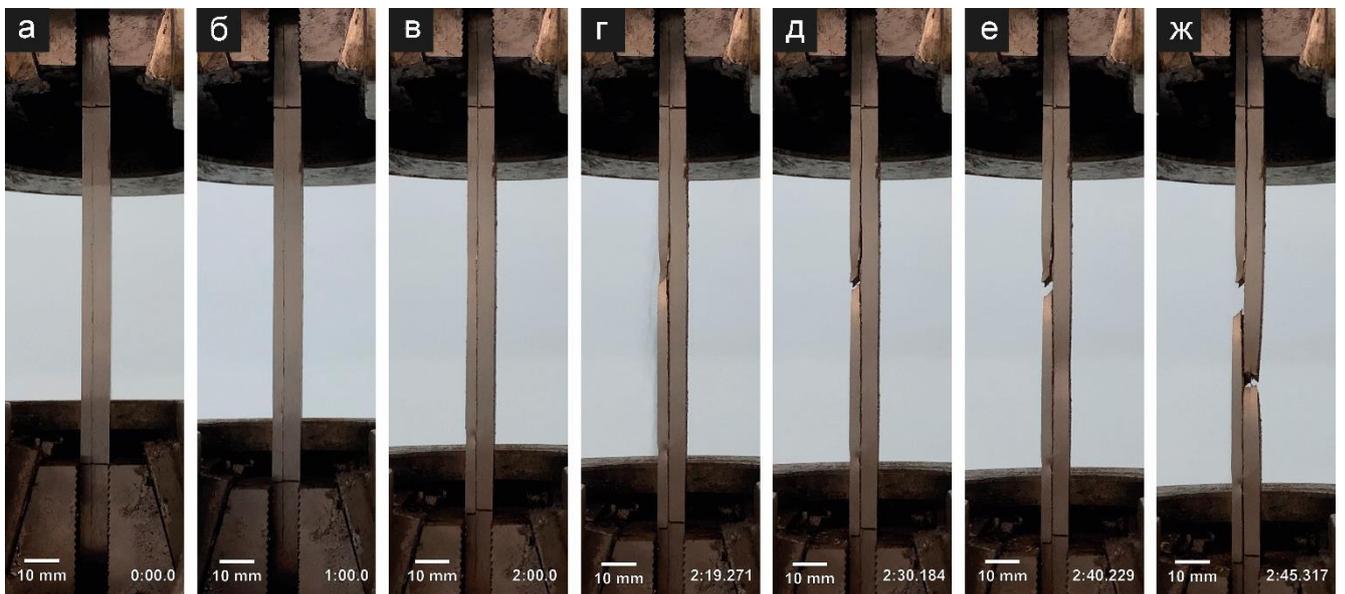
Рисунок 4.20 – Динамика разрушения образца S7, содержащего слой с отличающимися характеристиками

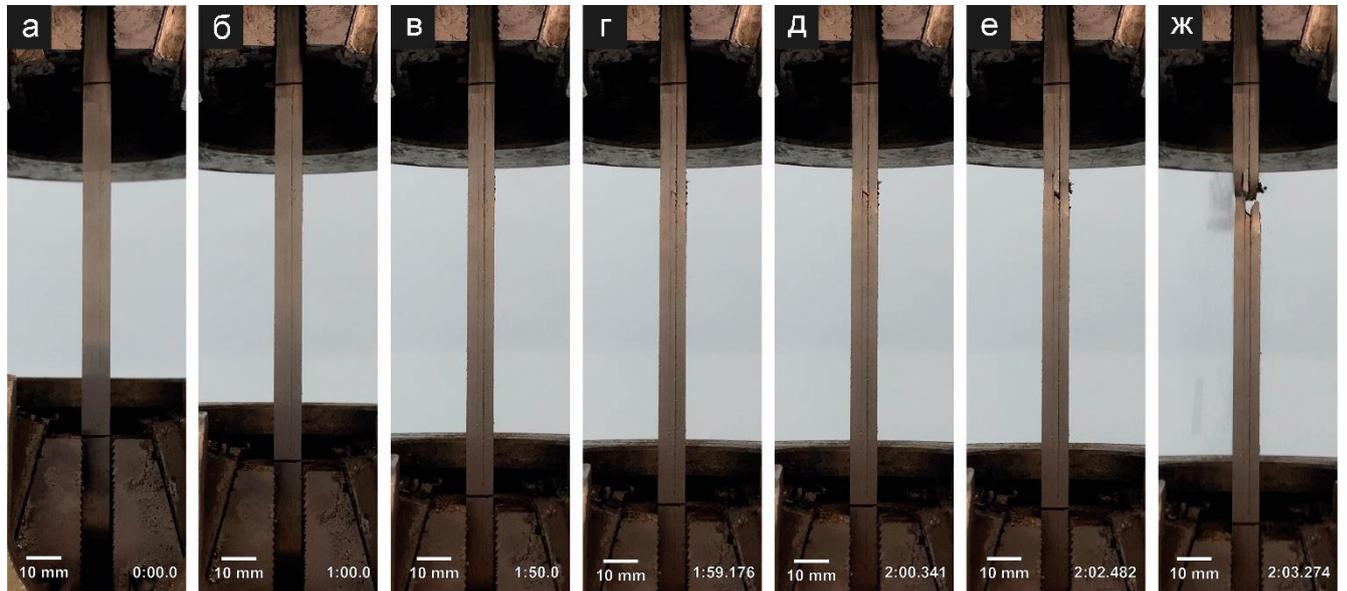
Рисунок 4.21 – Динамика разрушения образца S8 с внутренними расслоениями

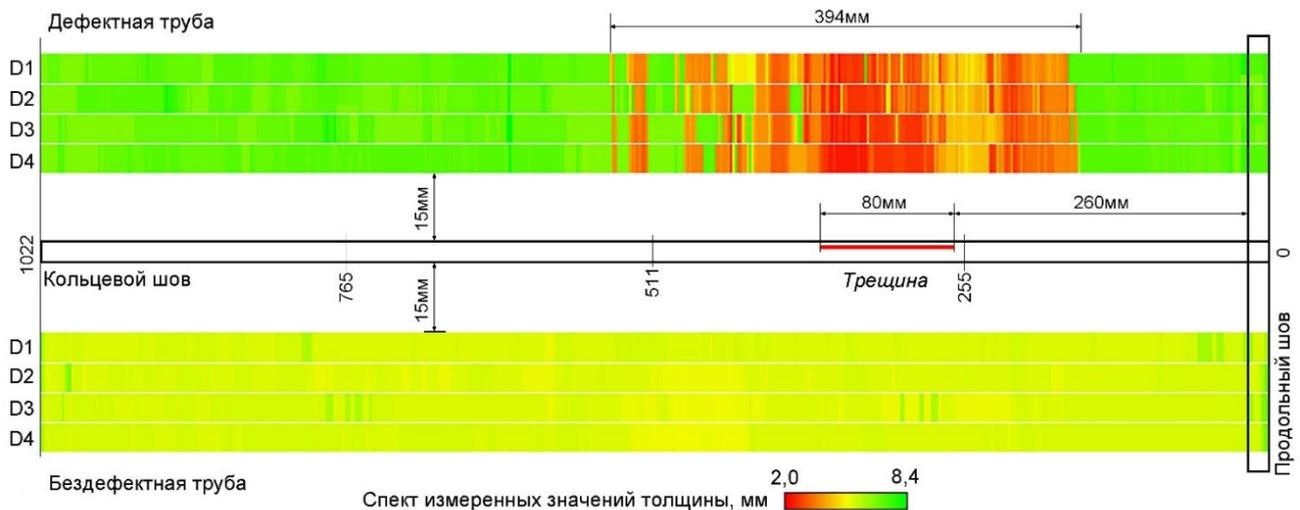
Рисунок 4.23 – Схема объекта с результатами ультразвуковой толщинометрии и визуального контроля

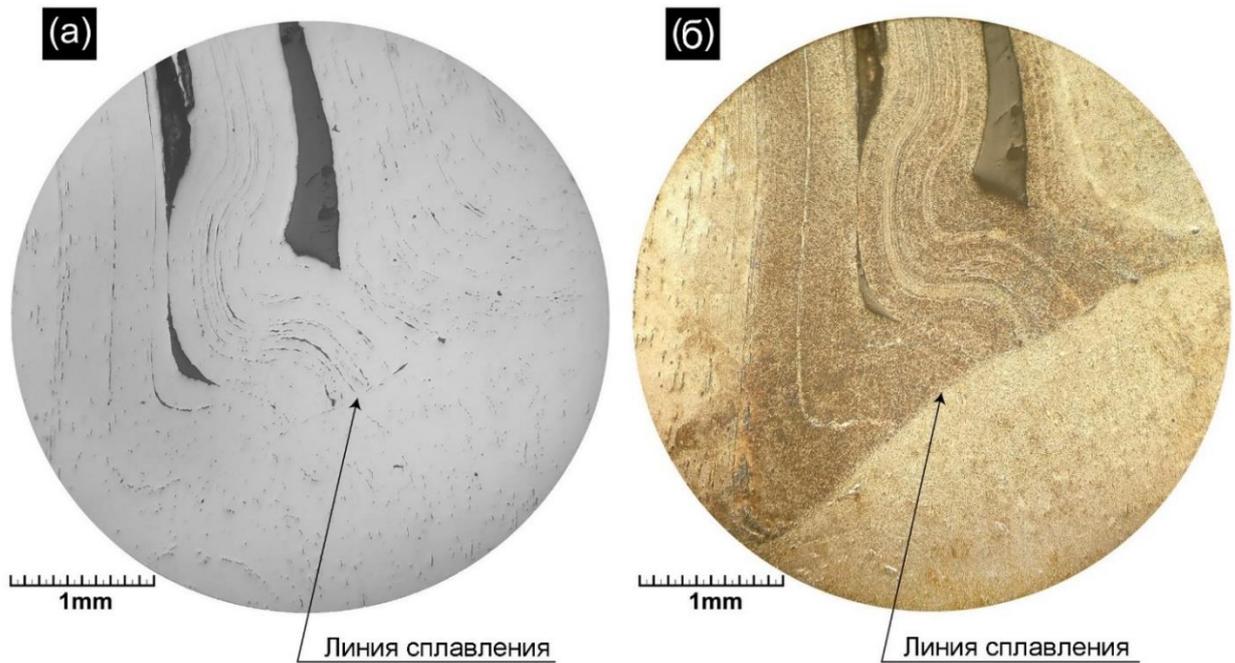
Рисунок 4.24 – Оптическая микроскопия участка сварного шва
(а – до травления; б – после травления)

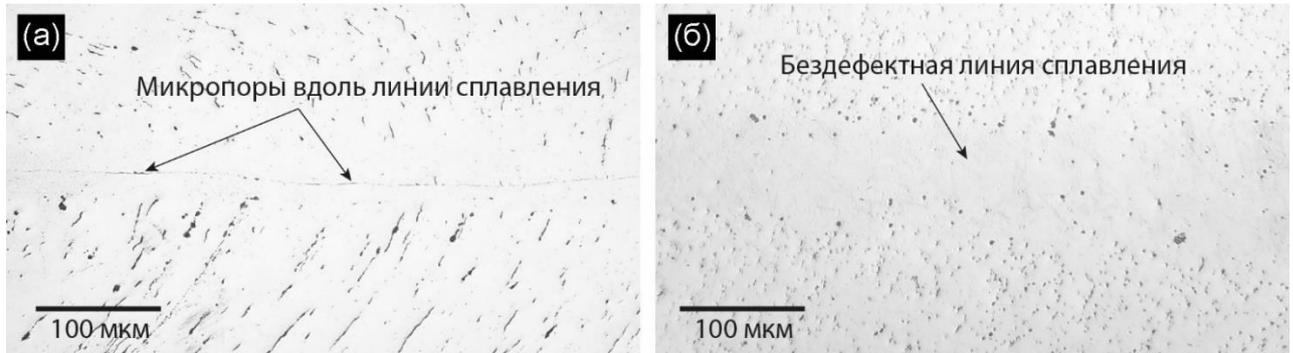
Рисунок 4.25 – Оптическая микроскопия участка сварных швов до травления
(а – шов на дефектном участке; б – шов на бездефектном участке)

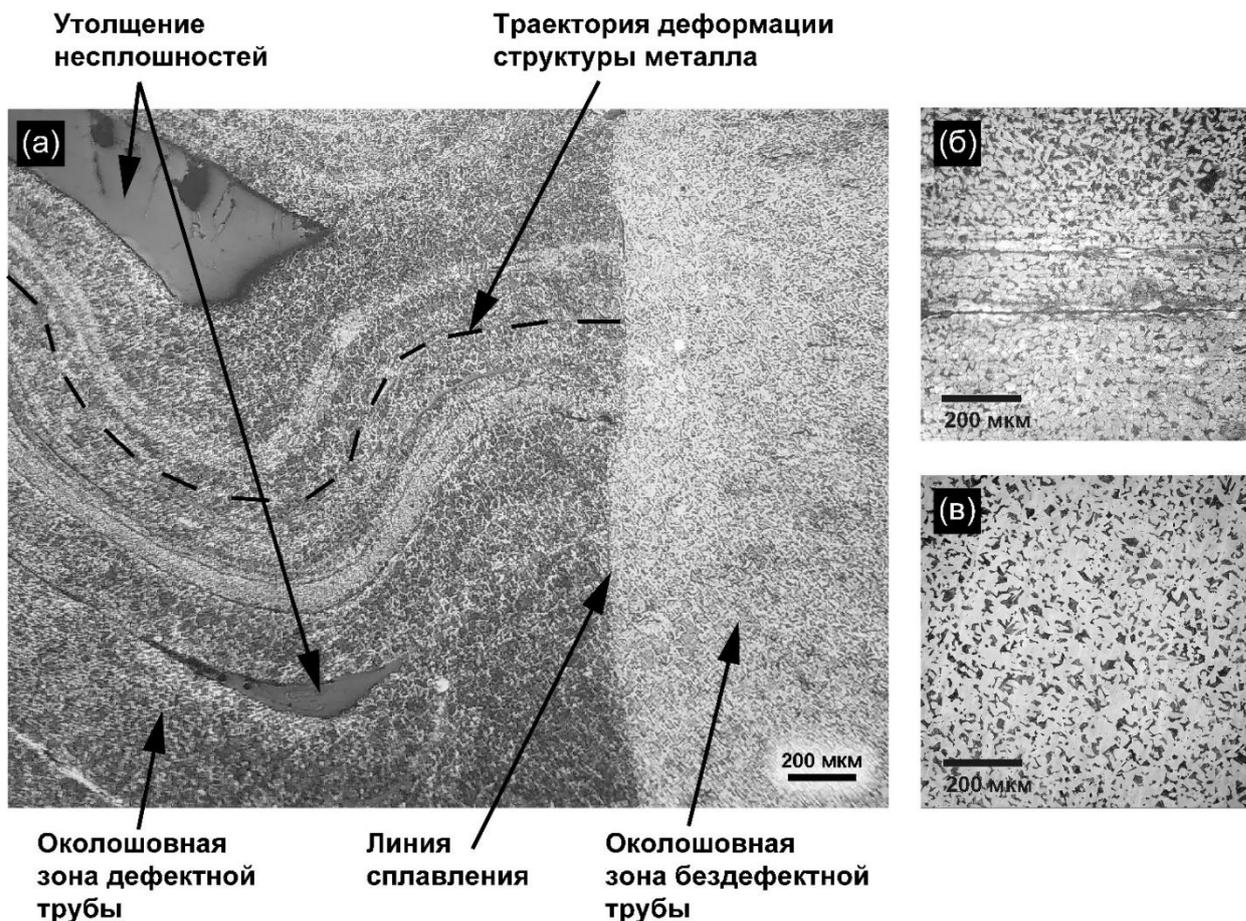
Рисунок 4.26 – Оптическая микроскопия участка дефектного сварного шва и основного металла (а – сварной шов; б – основной металл дефектной трубы; в – основной металл бездефектной трубы)

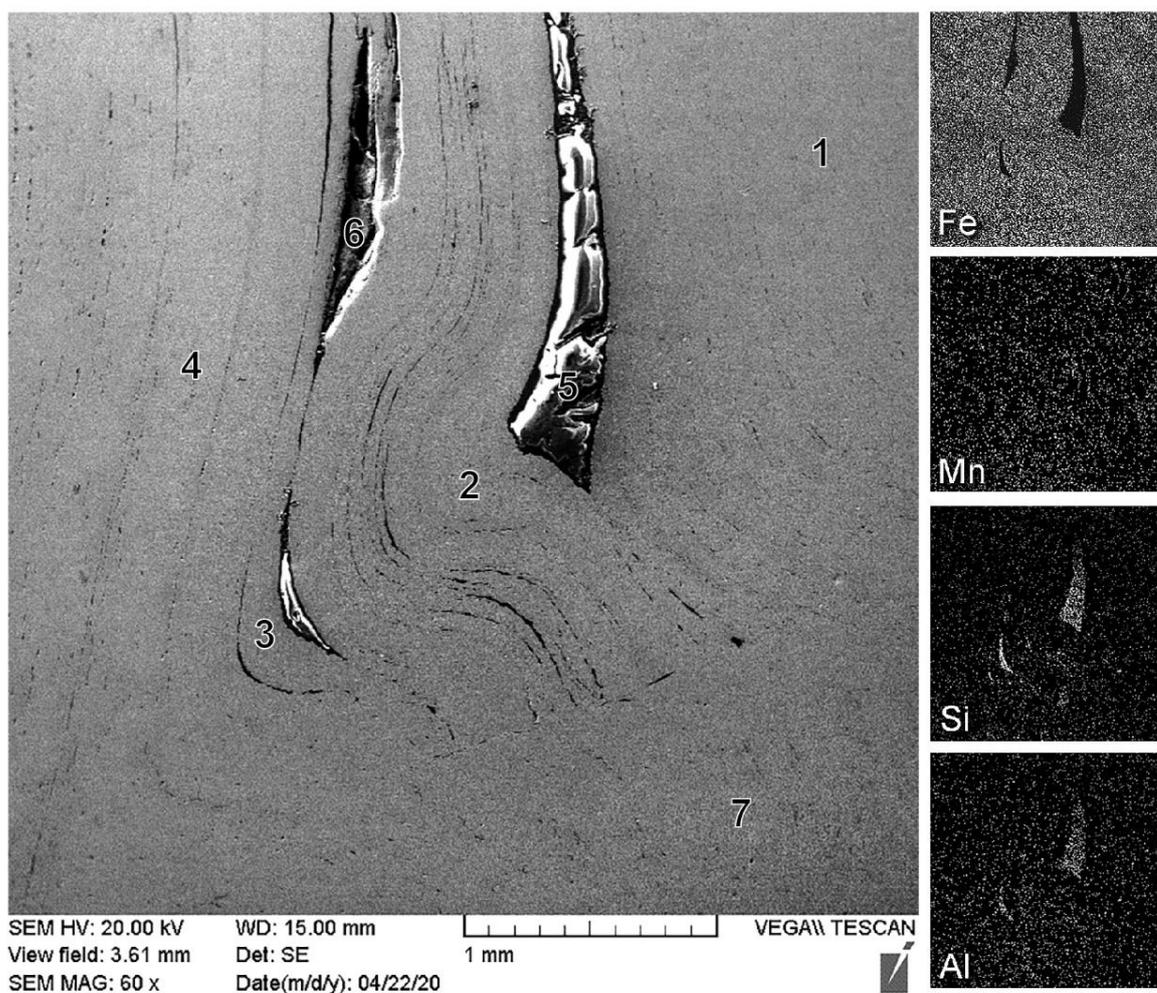
Рисунок 4.27 – Электронно-сканирующая микроскопия
(1...7 – места замера химического состава)

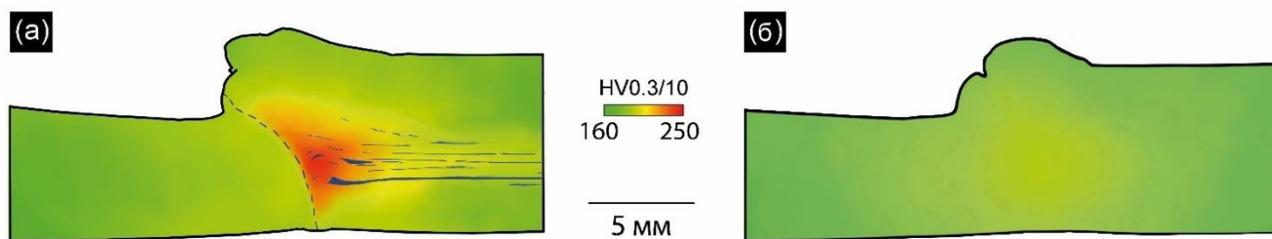
Рисунок 4.28 – Градиенты распределения микротвердости (а – распределение в дефектном сварном шве; б – распределение в бездефектном шве)

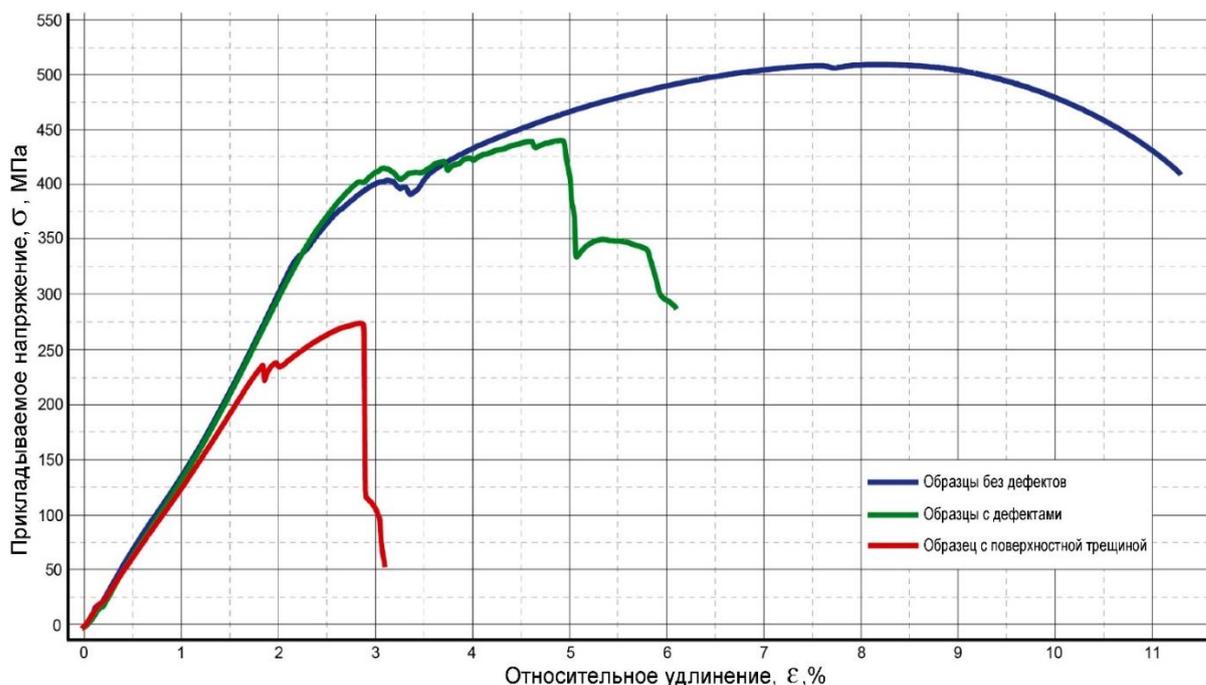
Рисунок 4.29 – Диаграмма растяжений исследуемых образцов

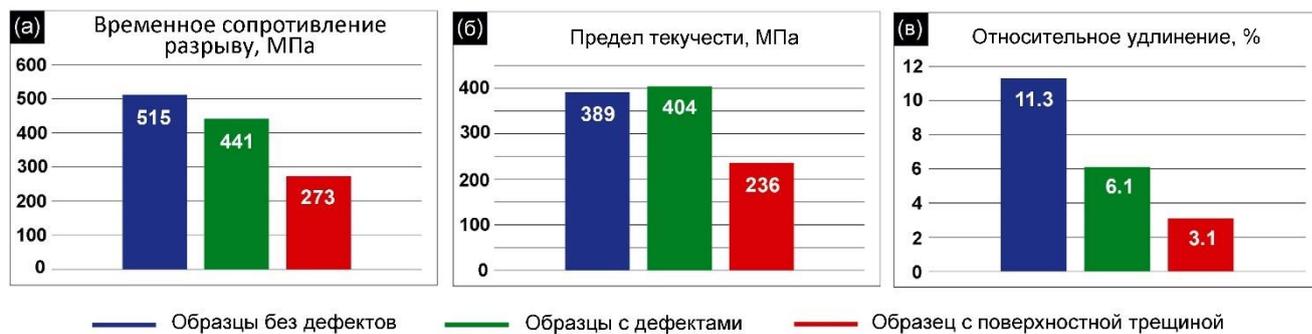
Выполнены испытания подготовленных образцов на статический разрыв. Три образца вырезаны из зоны с расслоениями из участков без раскрытия и, для анализа остаточной прочности дефектного участка с раскрытой трещиной, из зоны раскрытия трещины. Результаты сравнивались с образцами, вырезанными из бездефектных зон. Усредненные результаты приведены на диаграмме растяжения (рисунок 4.29) и на сравнительных графиках результатов проведения испытаний (рисунок 4.30).

Рисунок 4.30 – Сводные результаты испытаний (а – временное сопротивление разрыву; б – предел текучести; в – относительное удлинение)

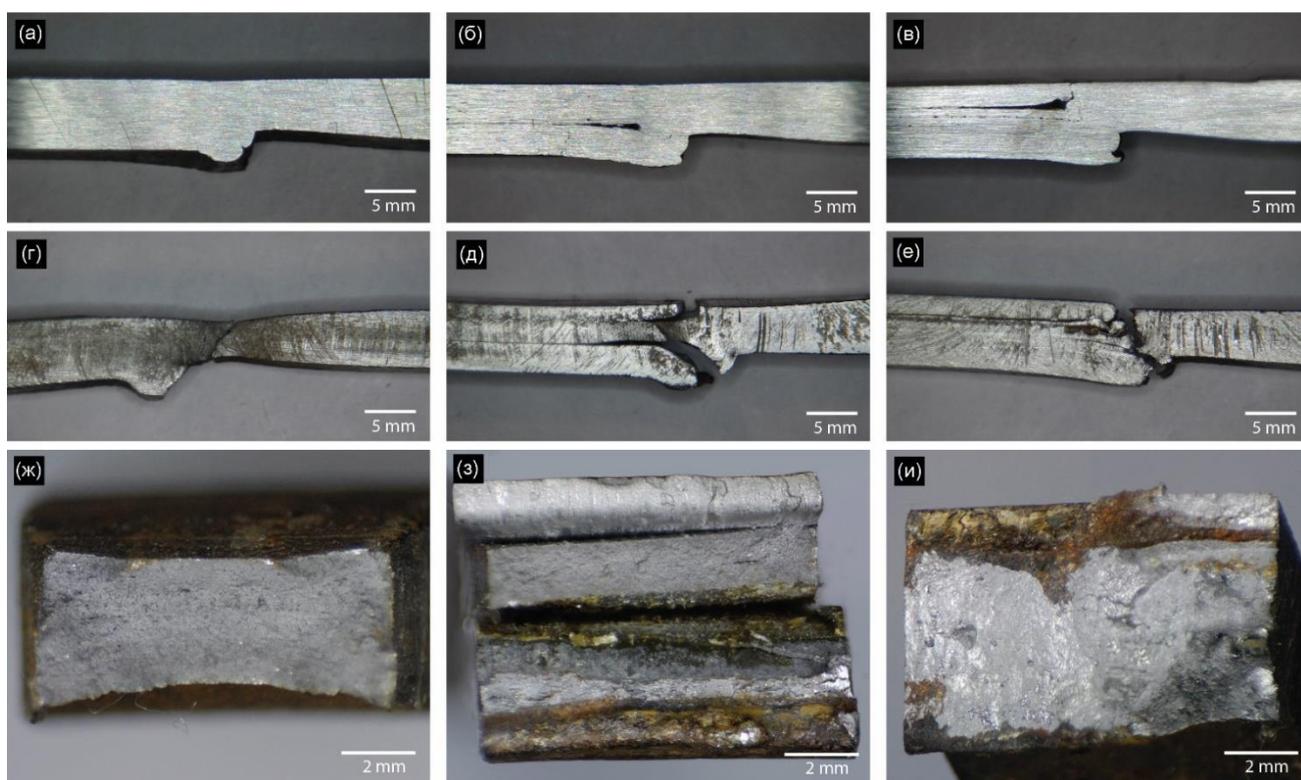
Рисунок 4.31 – Характерные профили образцов до и после испытаний (а – бездефектный образец до испытаний; б – образец с дефектом; в – образец с дефектом, выходящим наружу; г – разрушение бездефектного образца; д – разрушение образца с дефектом; е – разрушение образца с выходящим наружу дефектом; ж – излом бездефектного образца; з – излом образца с дефектами; и – излом образца с дефектом, выходящим наружу)

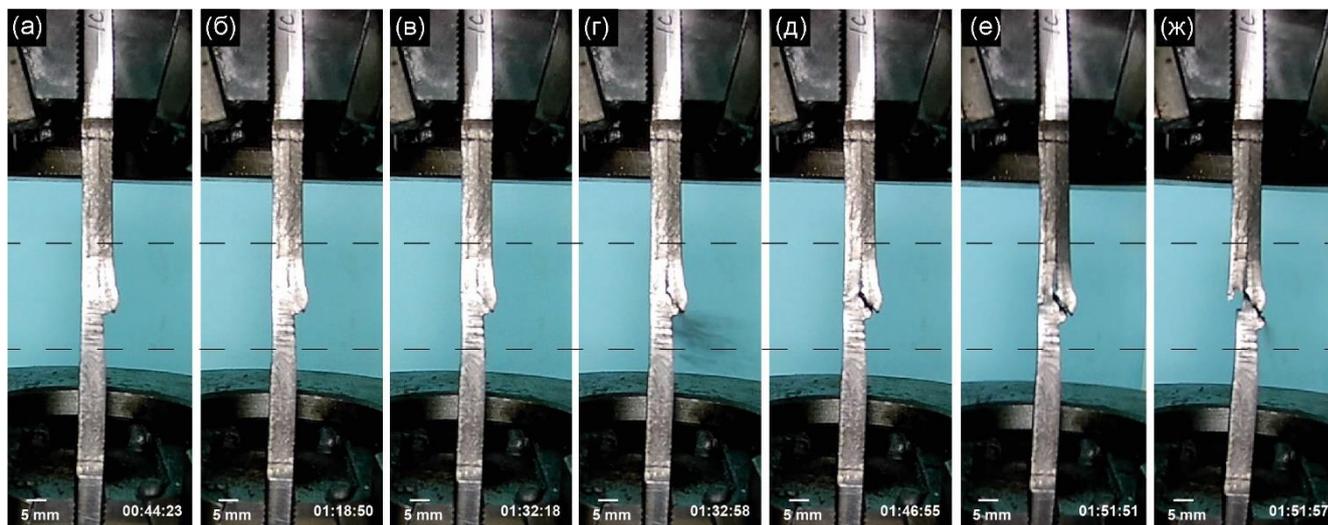
Рисунок 4.32 – Динамика разрушения образца с дефектами (а – без видимых разрушений; б – зарождение трещины со стороны валика шва; в – развитие трещины; г – разрыв по сварному шву напротив одного из слоев; д – зарождение трещины с противоположной стороны образца; е – отрыв по внешнему слою и зарождение трещины по центральному слою; ж – разрушение образца)
