Федеральное государственное автономное образовательное учреждение высшего образования «Самарский национальный исследовательский университет имени академика С.П. Королева»
(Самарский университет)

**ИССЛЕДОВАНИЕ ВЛИЯНИЯ ДЕФЕКТОВ СТРУКТУРЫ
НИЗКОУГЛЕРОДИСТЫХ СТАЛЕЙ НА МЕХАНИЧЕСКИЕ И
ЭКСПЛУАТАЦИОННЫЕ СВОЙСТВА ГАЗОПРОВОДОВ**

Диссертация на соискание ученой степени
кандидата технических наук

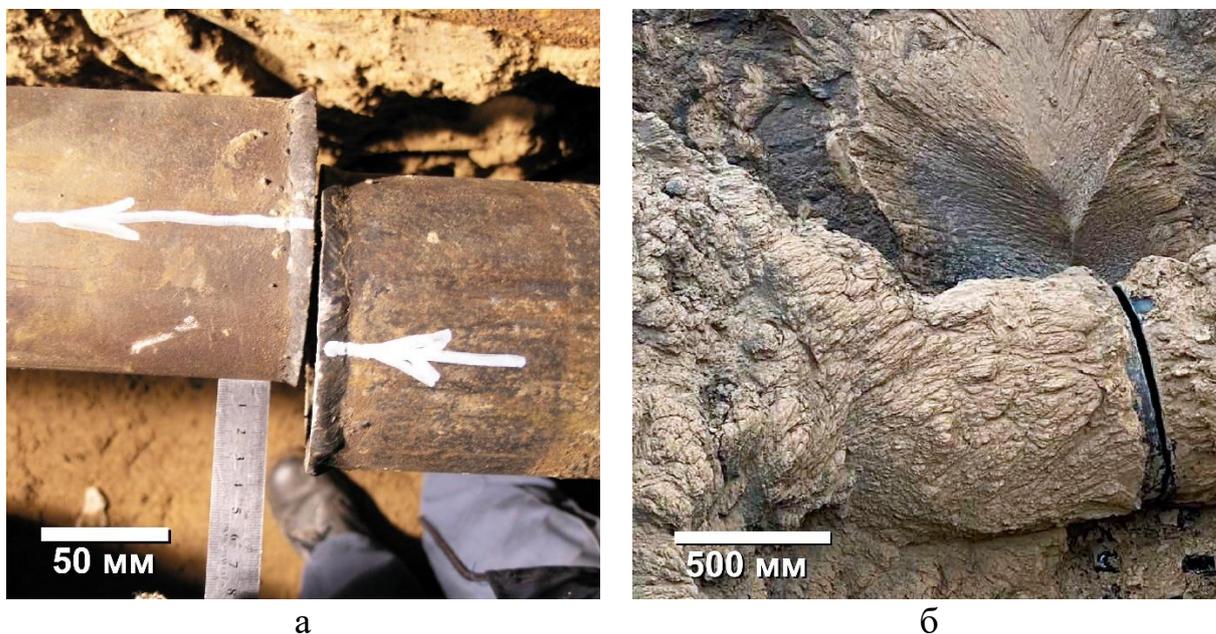
Рисунок 4.33 – Примеры разрушения трубопроводов при воздействии растягивающих нагрузок (а – разрыв шириной 5мм трубы DN100 по сварному соединению со смещением; б – разрыв шириной 30мм трубы DN700 по основному металлу)

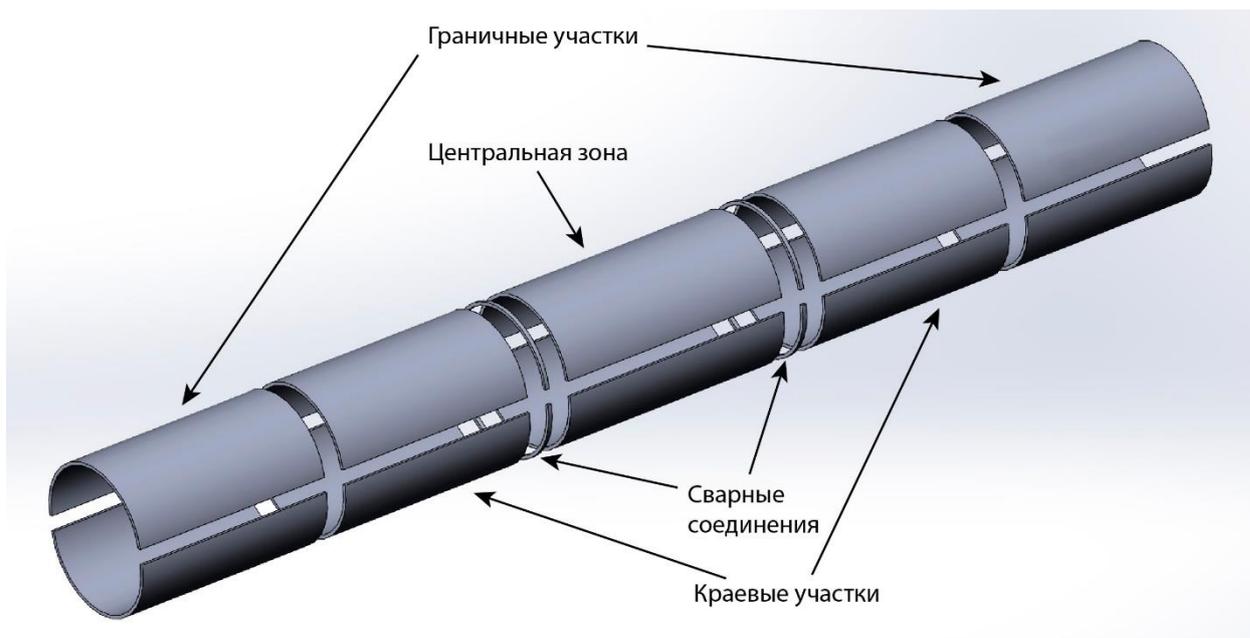
Геометрическая модель участка газопровода выполнена из четырнадцати деталей (рисунок 4.34)

Рисунок 4.34 – геометрическая модель участка

Суммарная протяженность модели 5200 мм, наружный диаметр 325мм, толщина стенок 8мм. Состоит из семи кольцевых секторов, каждый из которых симметрично разделен на половины равного размера. Центральная зона предназначена для моделирования участков с отклонениями, по краям в виде полусекторов смоделированы сварные соединения. Один из граничных участков предназначен для жесткого закрепления по торцу трубы, второй для задания продольных осевых перемещений, граничные участки исключены из результатов расчета. Краевые участки предназначены для имитации работы основного газопровода.

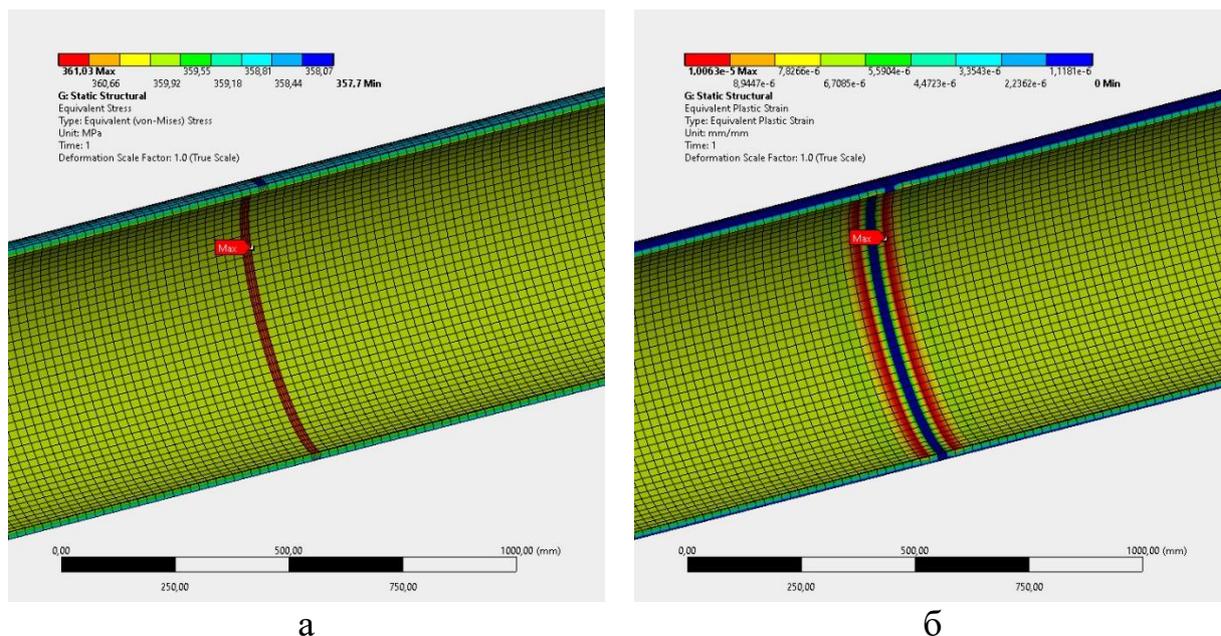
Рисунок 4.37 – Влияние на напряженно-деформированное состояние участка газопровода совместного действия внутреннего давления и продольной нагрузки. Бездефектная модель, осевое перемещение 9,5 мм (а – эквивалентные напряжения; б – пластические деформации)

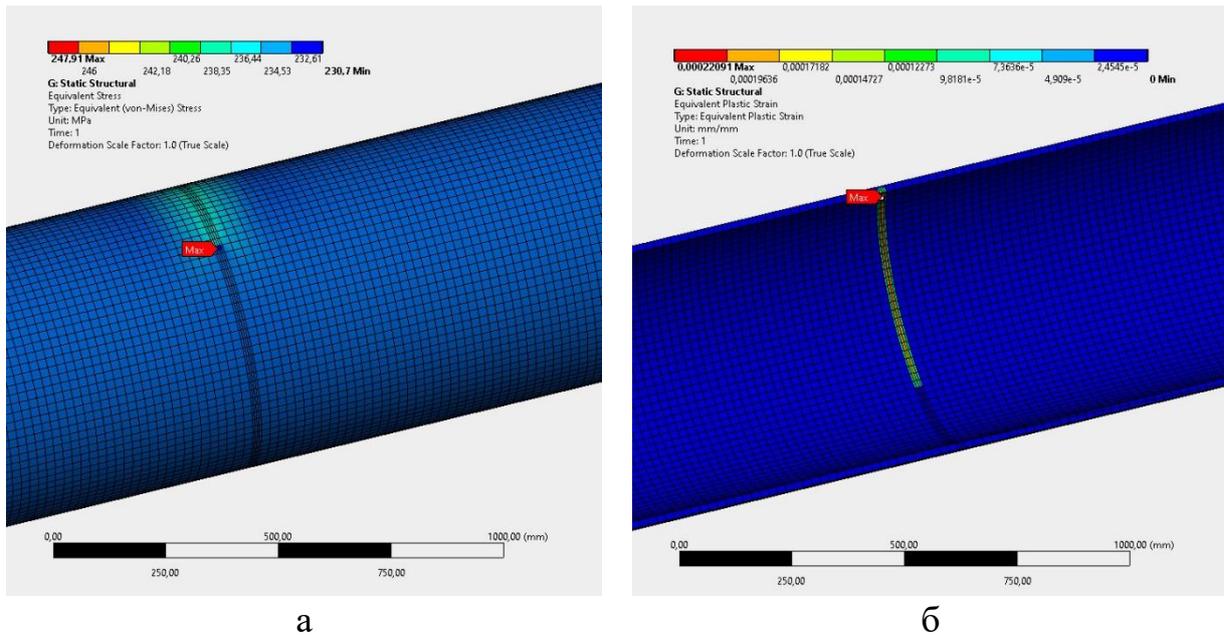
Рисунок 4.38 – Влияние на напряженно-деформированное состояние участка газопровода совместного действия внутреннего давления и продольной нагрузки, осевое перемещение 5,9мм (а – эквивалентные напряжения; б – пластические деформации)

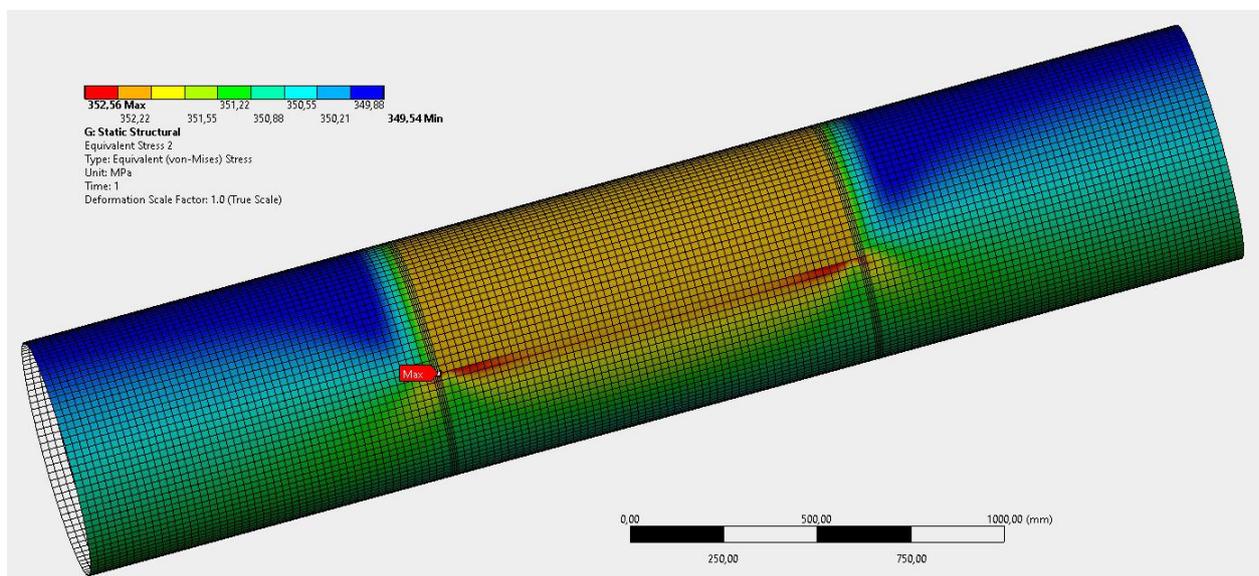
Рисунок 4.40 – Распределение эквивалентных напряжений по внешней поверхности модели с бездефектными сварными швами и дефектным участком трубы, осевое перемещение 9,3мм.

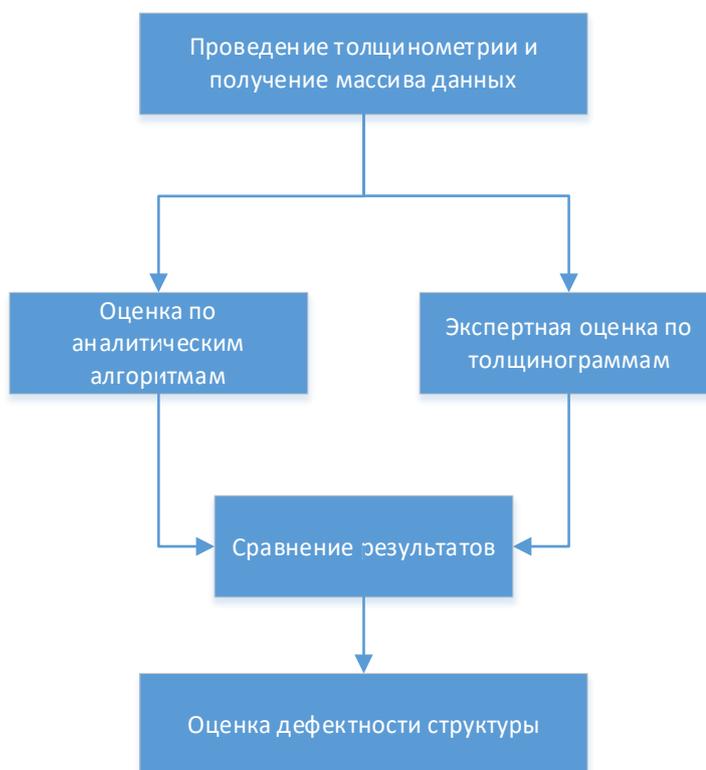
Рисунок 6.1 – Укрупненный алгоритм использования метода

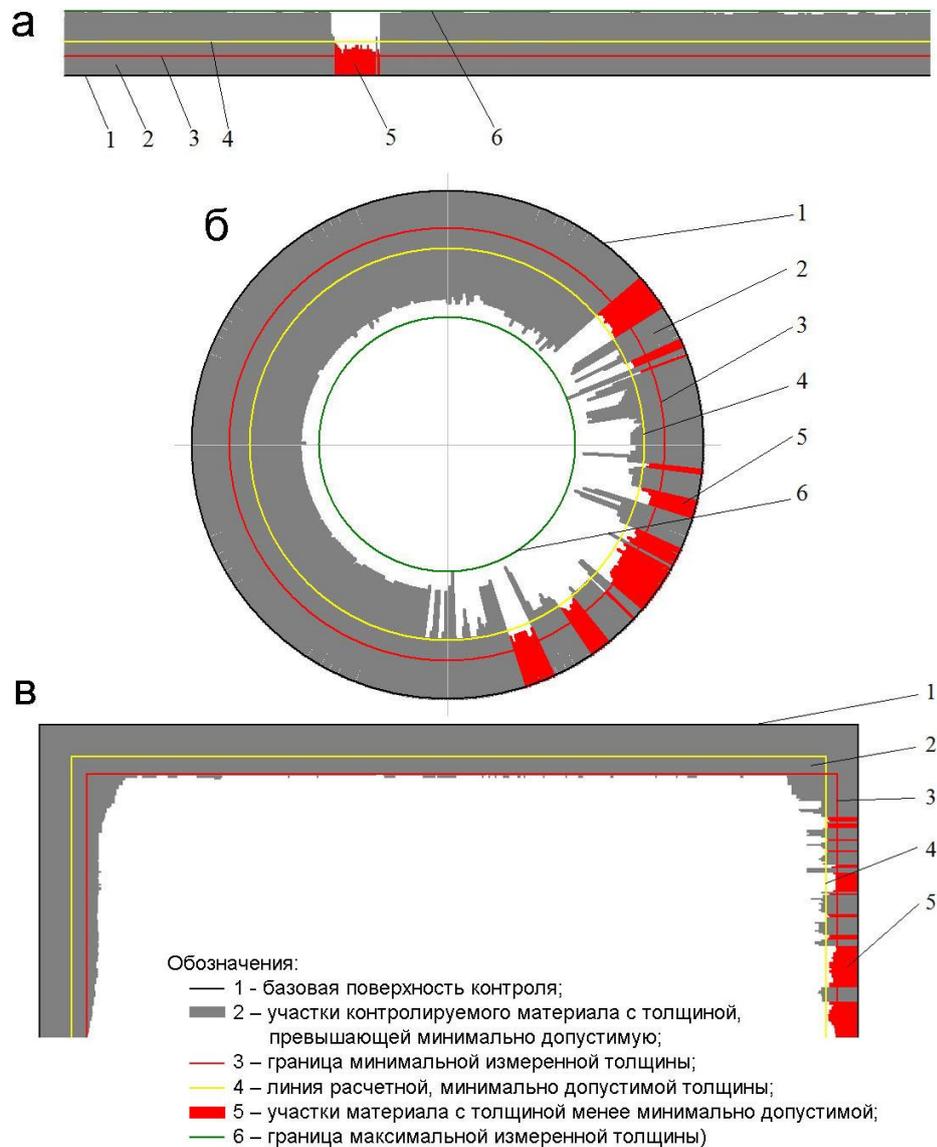
Рисунок 6.2 – Примеры толщинограмм (а – плоского листового проката, б – кольцевого сечения при контроле с внешней стороны, в – швеллер или деталь с П-образным сечением)

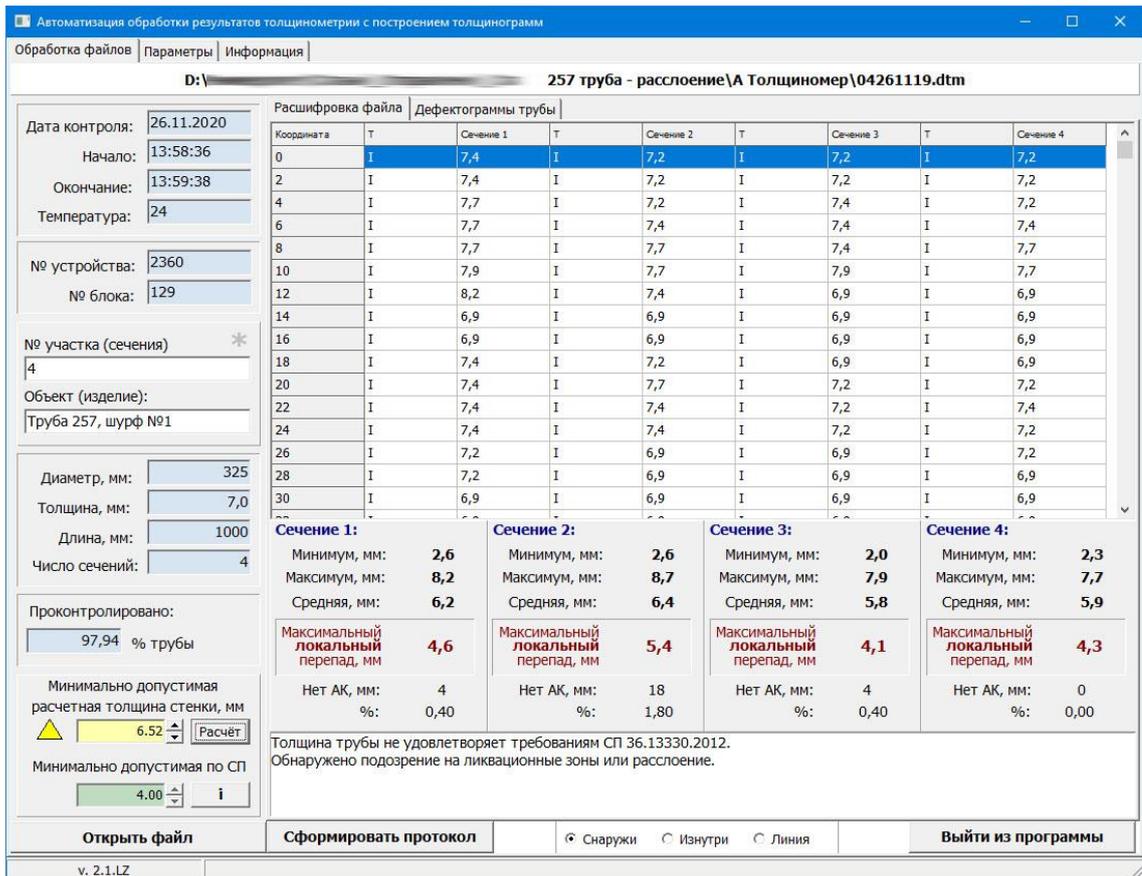
Рисунок 6.3 – Внешний вид разработанной программы (данные)

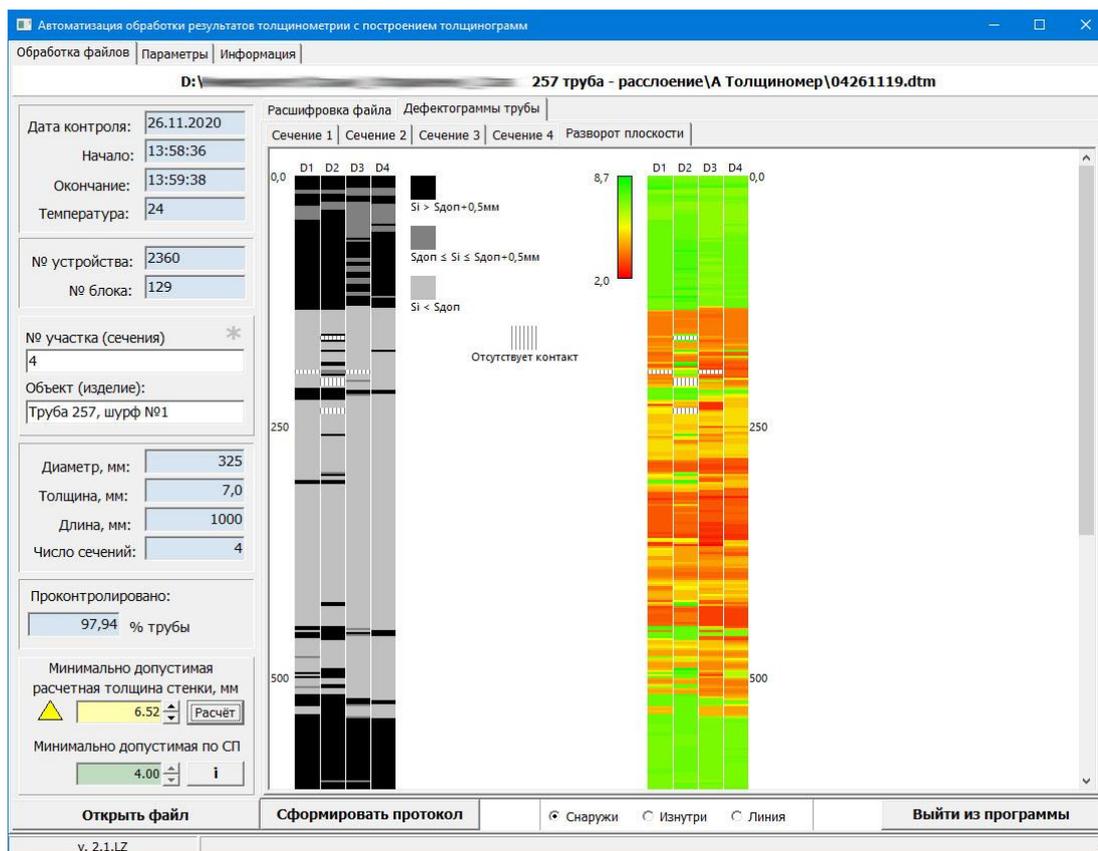
Рисунок 6.5 – Внешний вид разработанной программы (разворот)

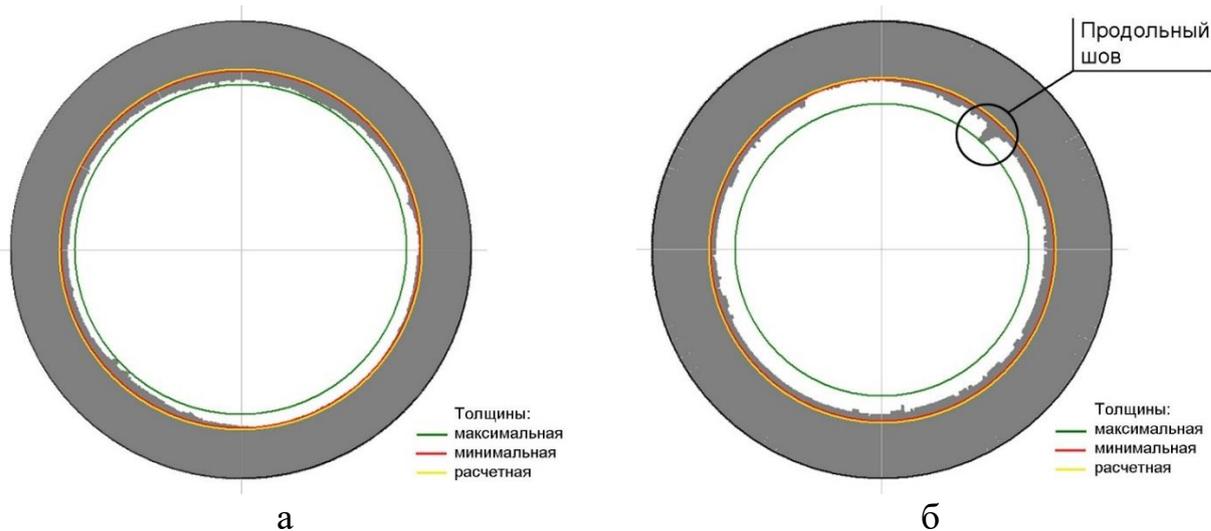
Рисунок 6.7 – Толщинограммы труб без дефектов.

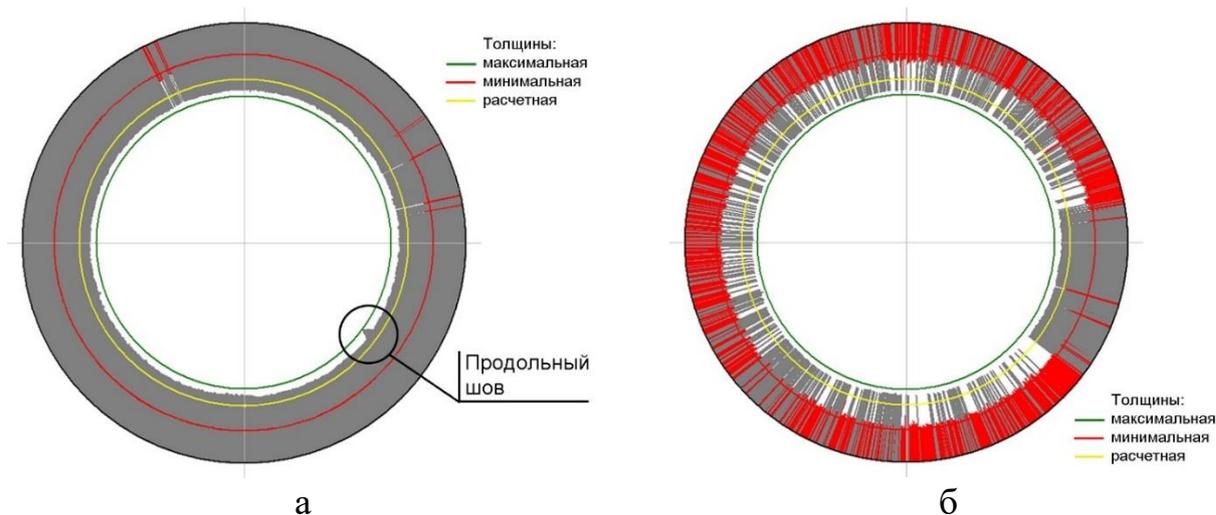
Рисунок 6.8 – Толщинограммы труб с ликвациями.

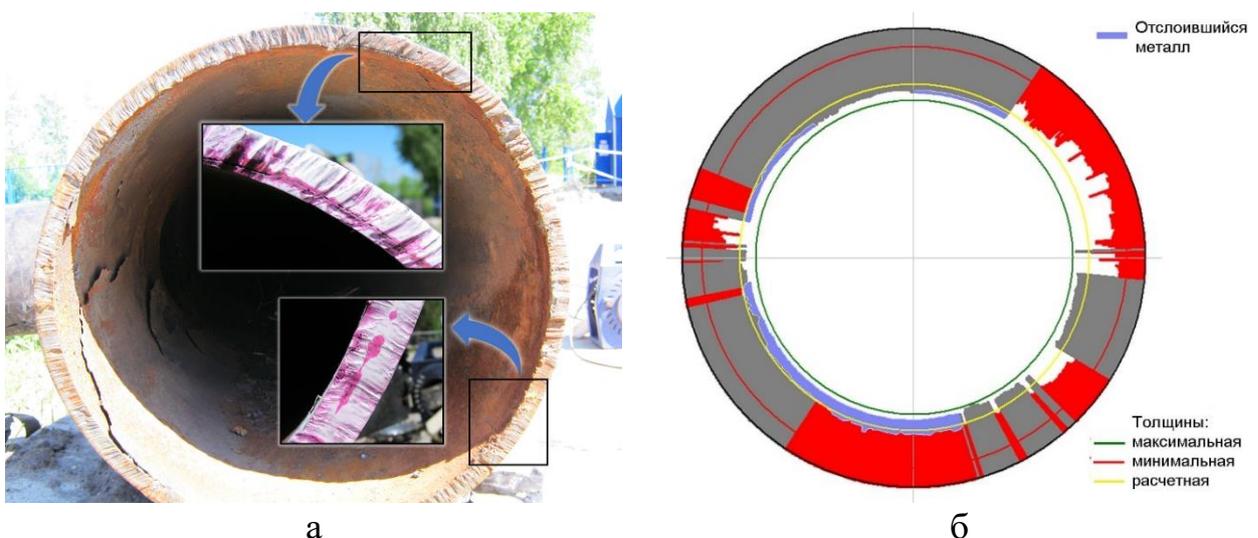
Рисунок 6.10 – Объект с расслоениями (а – внешний вид; б – толщинограмма)

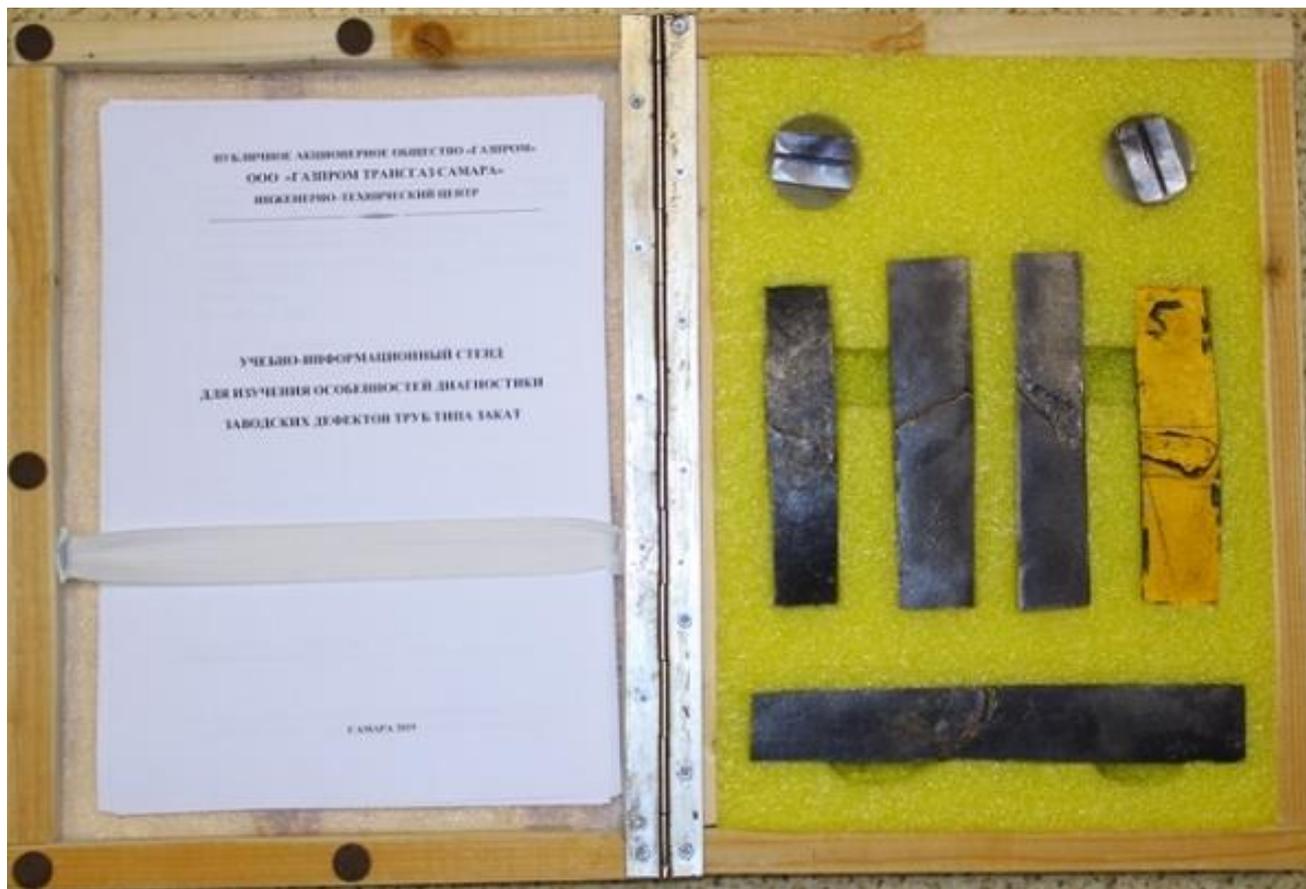
Рисунок 6.11 – Стенд с образцами и методикой

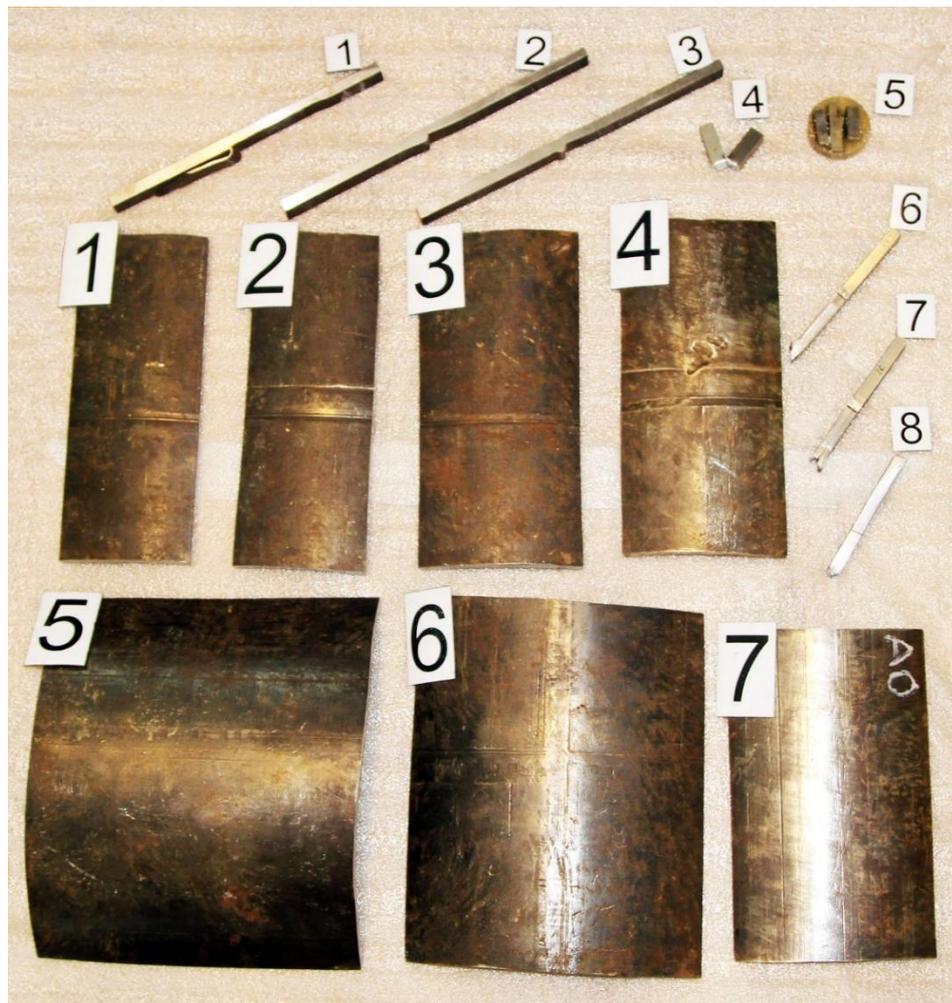
Рисунок 6.12 – Комплект образцов
