Министерство образования и науки Российской Федерации ФГБОУ ВО «Тольяттинский государственный университет»

ИССЛЕДОВАНИЕ КОРРОЗИОННОГО РАЗРУШЕНИЯ НАСОСНО-КОМПРЕССОРНЫХ ТРУБ ИЗ СТАЛИ 15Х5МФБЧ В ВЫСОКО АГРЕССИВНЫХ НЕФТЕПРОМЫСЛОВЫХ СРЕДАХ И УСОВЕРШЕНСТВОВАНИЕ ТЕХНОЛОГИИ ТЕРМИЧЕСКОЙ ОБРАБОТКИ ЭТИХ ТРУБ

Диссертация на соискание ученой степени кандидата технических наук

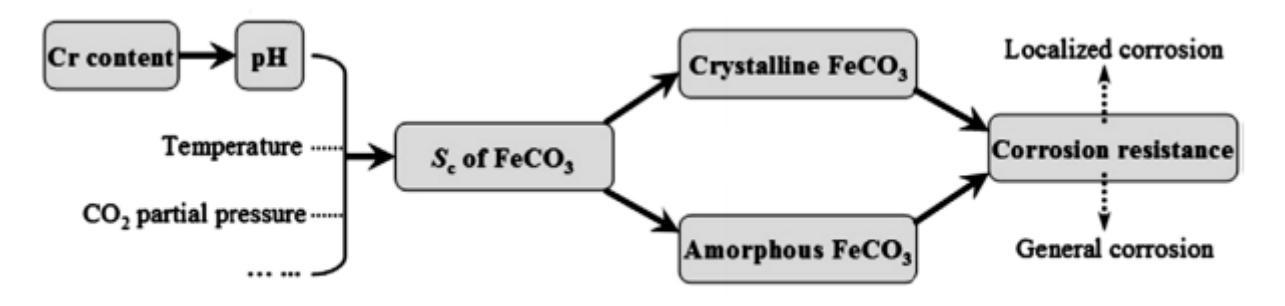
Рисунок 1.1. Схематическое изображение механизма CO₂ коррозии для сталей с малым содержанием хрома [51]

Влияние хрома в стали заключается в уменьшении pH раствора вблизи поверхности стали и последующем увеличении сверхкритического насыщения, необходимого для осаждения сидерита [62]. Предполагается, чтобы повышение коррозионной стойкости достигается за счет образования аморфного слоя FeCO₃ и Cr(OH)₃.

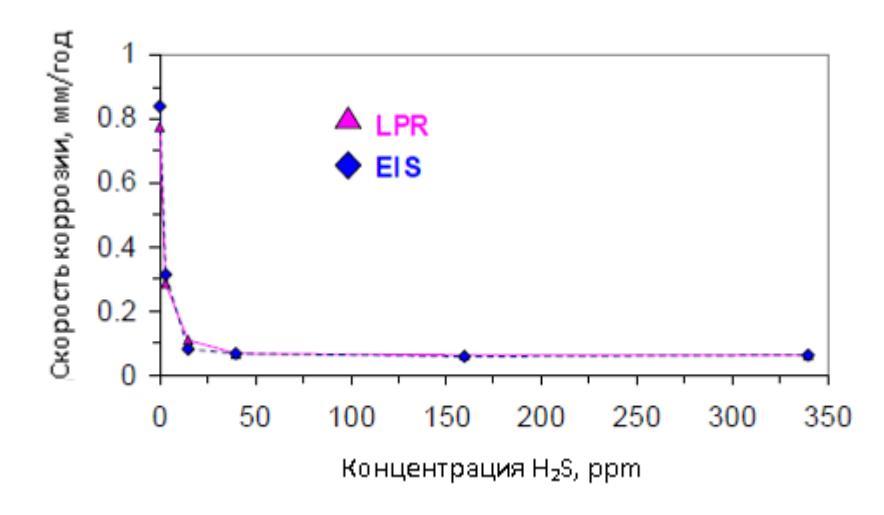
Рисунок 1.3. Влияние концентрации H₂S на скорость коррозии углеродистой стали X65 в CO₂ насыщенном растворе с pH 5, при давлении 1 бар, температуре 80°C и частоте вращения образца 1000об/мин [85]

Изучением влияния очень малых концентраций H_2S на интенсивность процесса углекислотной коррозии занимались многие ученые. В работе [85] было показано, что при концентрации H_2S от 10 до 350ppm скорость коррозии снижается в 5-10 раз (рисунок 1.3). Эксперименты проводились на стали X65 при pH 5, давлении 1 бар и температуре 20°С. Аналогичные результаты были получены после большого количества экспериментов, проведнных в различных условиях: давление от 1 до 7бар и температурах среды 20, 60 и 80°С (рисунок 1.4). Во всех случаях снижение скорости коррозии было обусловлено образованием тонких пленок макинавита и подавлением анодной реакции. Авторы предполагают, что этот эффект является универсальным и зависит только от концентрации H_2S .

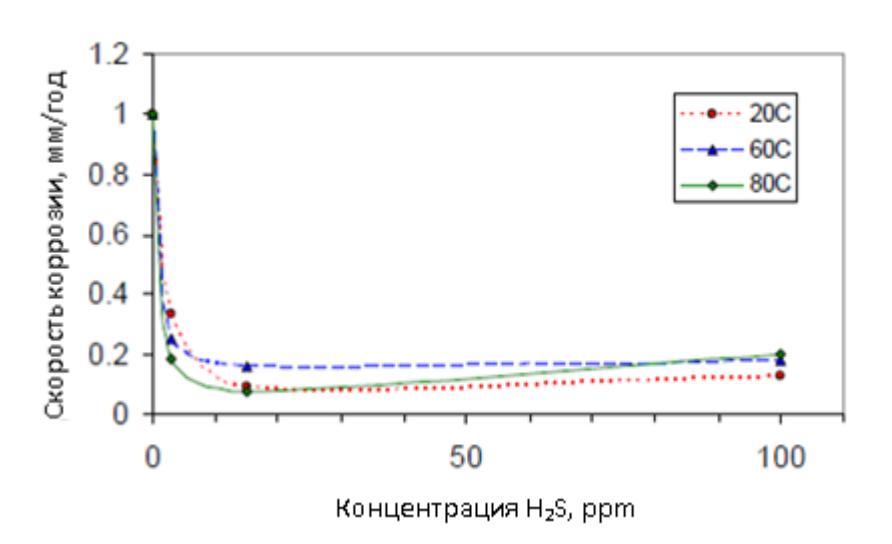
Рисунок 1.4. Скорость коррозии, полученная при испытаниях в различных средах: pH<5, P 1-7бар, T 20-80 °C, частота вращения от 0 до 3м/с [85]

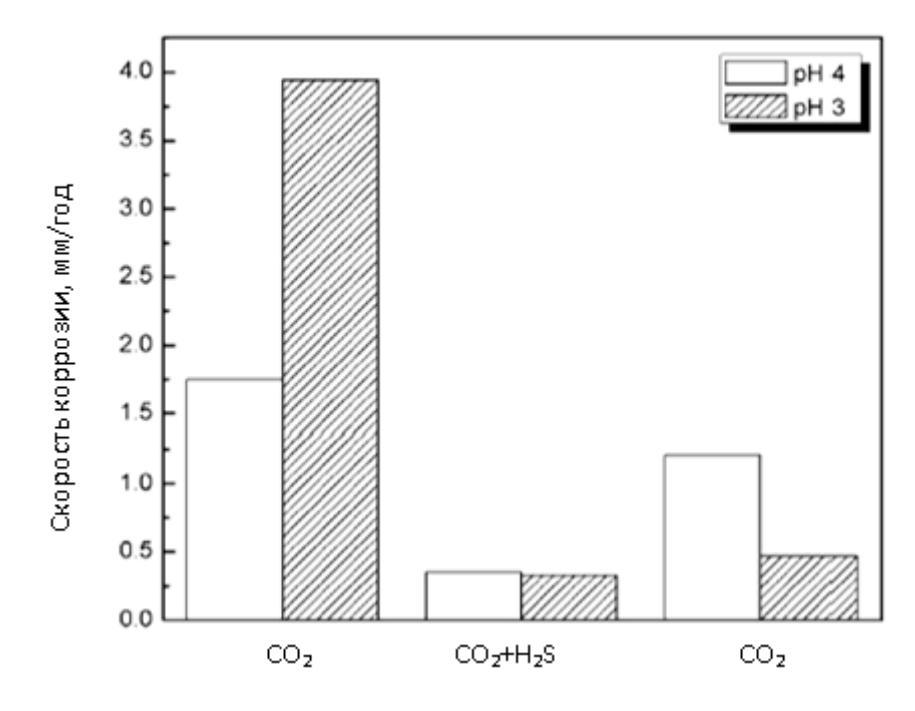
Рисунок 1.5. Скорость коррозии углеродистой стали при рН 3 и рН 4 [86]

Аналогичные результаты были получены в работе [86]. Эксперименты проводились на низкоуглеродистой стали 1018 при рН 3 и рН 4, концентрации H₂S 100ppm, температуре 25 °C и атмосферном давлении.

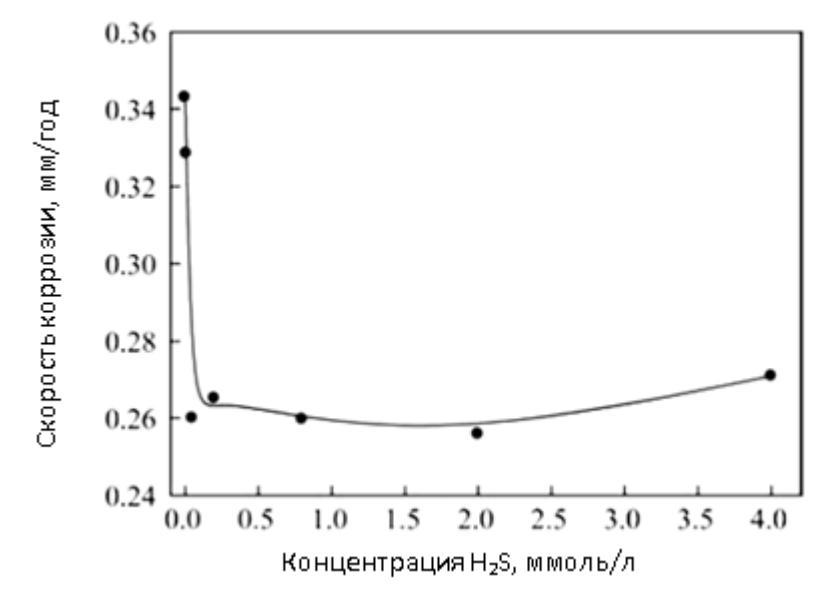
Рисунок 1.6. Зависимость скорости общей коррозии стали от концентрации H₂S [87]

Интересные результаты по влиянию концентрации сероводорода на процессы углекислотной коррозии были получены в работе [87]. Исследования проводились на стали X60 в следующих условиях: концентрация CO_2 10ммоль/л, концентрация H_2S от 0 до 4ммоль/л, температура 65 °C. Скорость чистой углекислотной коррозии (в отсутствии H_2S) составила 0,34мм/год. Добавление H_2S в количестве от 0,05 до 2 ммоль/л привело к снижению скорости коррозии до 0,25мм/год. Дальнейшее повышение концентрации сероводорода привело к росту скорости коррозии с 0,25 до 0,28мм/год (рисунок 1.6).

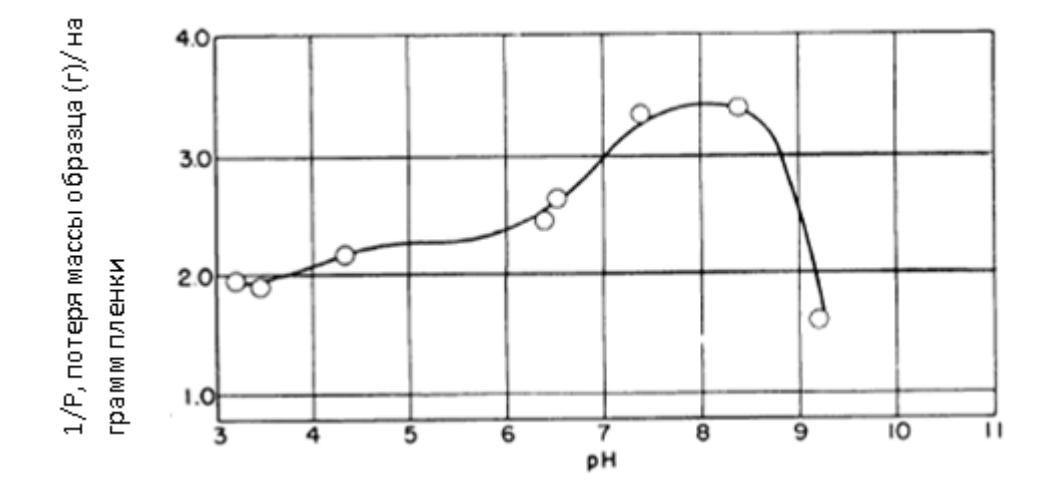
Рисунок 1.7. Зависимость обратной функции защитных свойств (1/Р) продуктов коррозии от pH при концентрации H₂S равной 2,00 psia. Общая площадь образца 29,04 см² [88]

В работе [88] проведено исследование влияния pH на защитные свойства сульфидов железа, образующихся в процессе CO₂/H₂S коррозии. По результатам проведенной работы установлено, что наименьшими защитными свойствами обладают продукты коррозии, образующиеся в диапазоне pH от 6,5 до 8,8 (рисунок 1.7). Авторы связывают этот эффект с фазовым составом: в указанном диапазоне pH единственной фазой в составе продуктов коррозии был макинавит. В остальных случаях в состав помимо макинавита входили пирит и троилит.

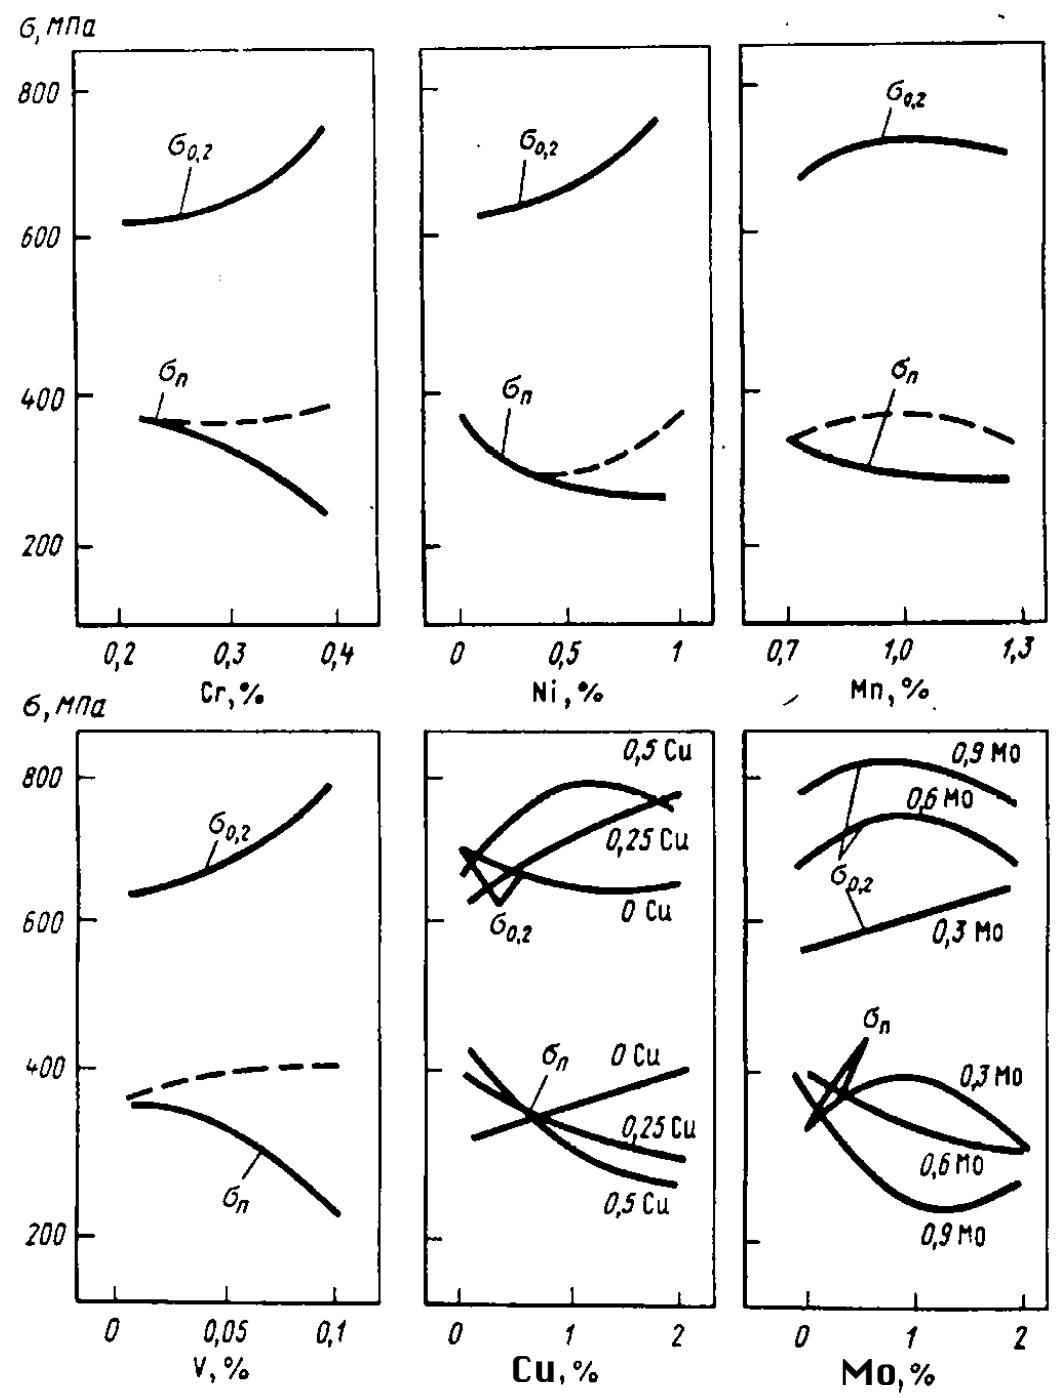
Рисунок 1.8. Влияние легирующих элементов на предел текучести и пороговые напряжения при сульфидном растрескивании низколегированных сталей [102]

Микролегирование ванадием позволяет дополнительно повысить стойкость стали, содержащей удлиненные сульфиды, к растрескиванию под воздействием наводороживания. Сталь 20Ф, содержащая серу в количестве 0,016% и удлиненные сульфиды, имеет пороговое напряжение СКРН 80% от минимально гарантированного предела текучести. Это является высоким показателем для относительно дешевой стали, выплавленной мартеновским способом.

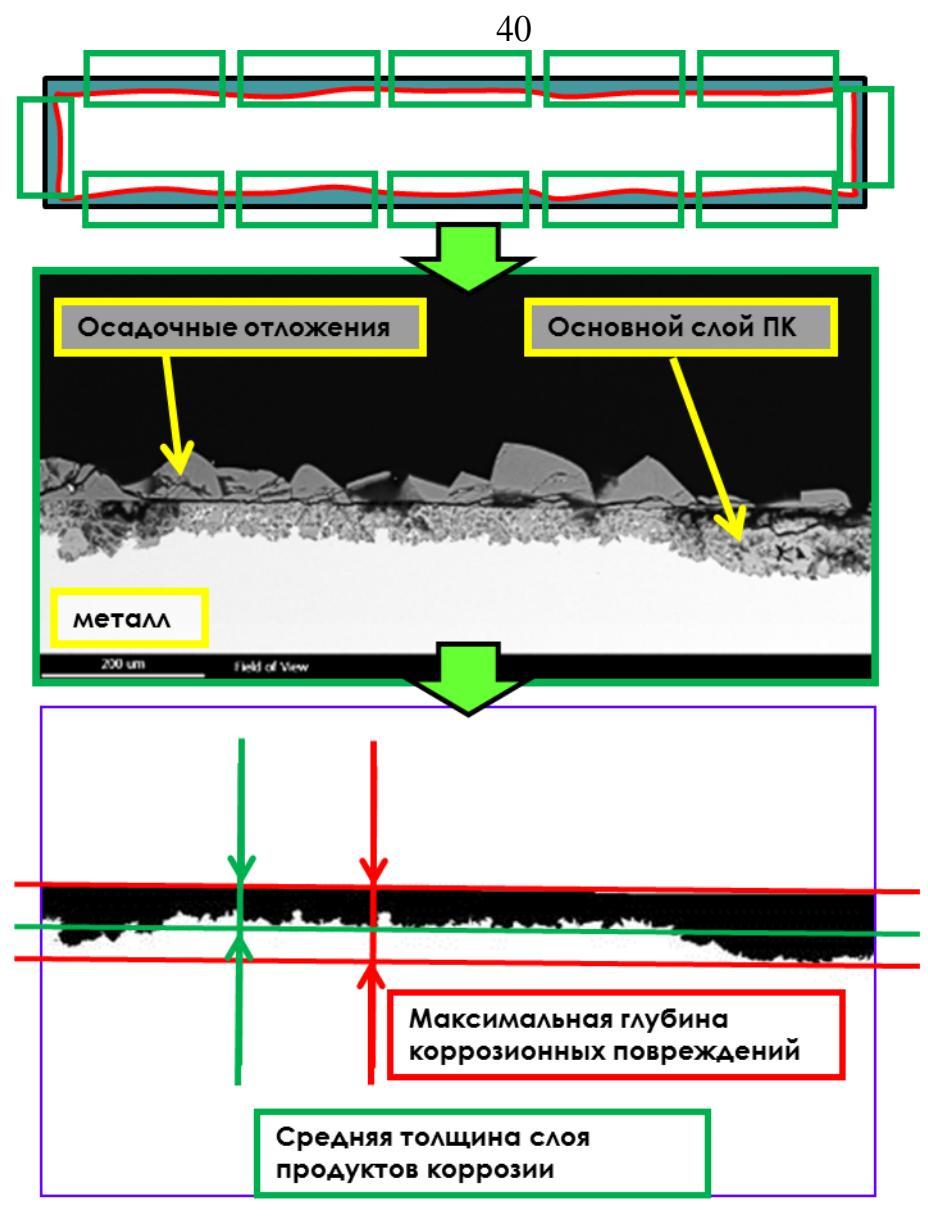
Рисунок 2.1. Оценка толщины слоя продуктов коррозии

Максимальная скорость коррозии рассчитывается по результатам измерений максимальной толщины основного слоя продуктов коррозии.

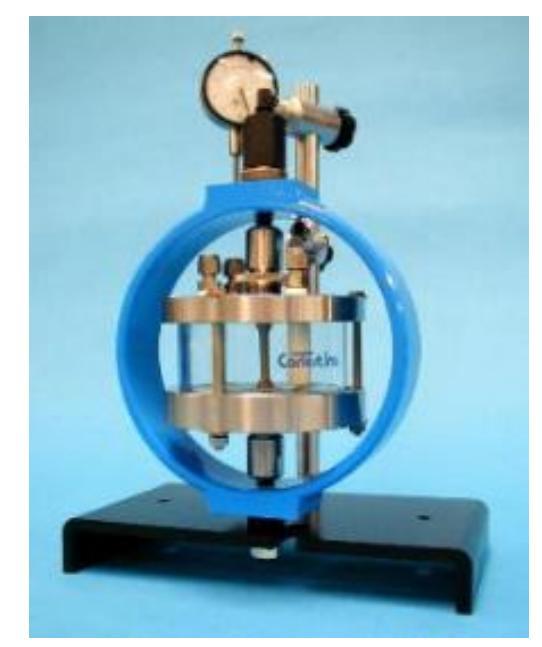
Рисунок 2.2. Установка «Cortest» для проведения испытаний на стойкость к СКРН по стандарту NACE TM0177, метод А

Испытания проводили на специальных установках «Cortest» (рисунок 2.2), в состав которых входят ячейка для размещения образцов, источник сероводорода, вспомогательное оборудование и контролирующие приборы. Источник сероводорода должен обеспечивать получение насыщенного раствора в течение всего времени испытания.

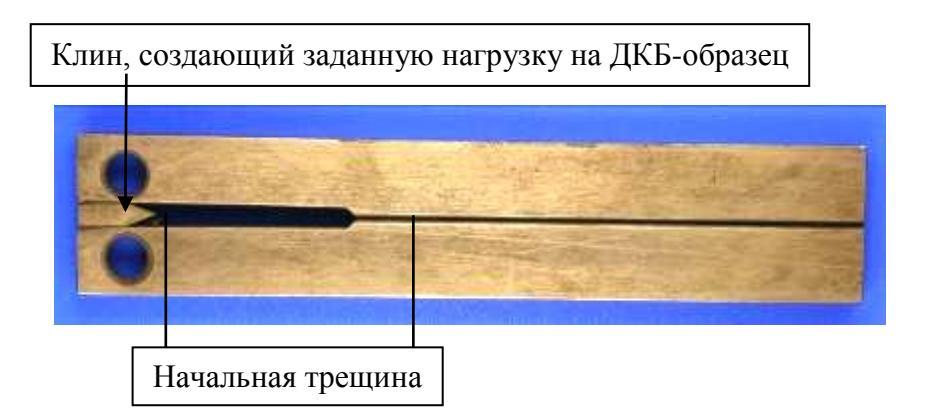
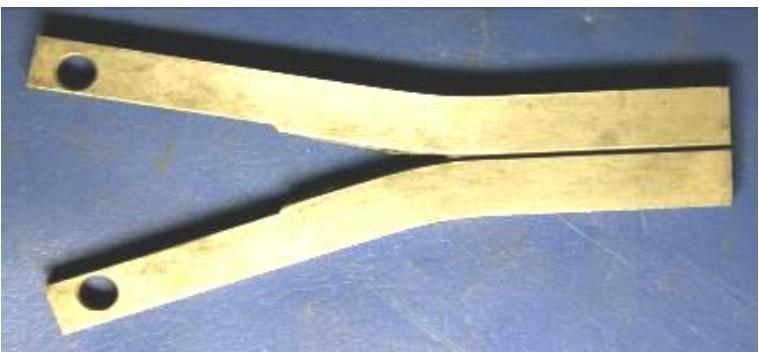
Рисунок 2.4. Образец ДКБ после испытания

Согласно стандарту NACE TM 01-77(90) [20] определение величины К_{Issc} производится на образцах в виде двухконсольной балки (ДКБ – образцы, рисунки 2.3 и 2.4), нагруженных клином (рисунок 2.3 и 2.4).

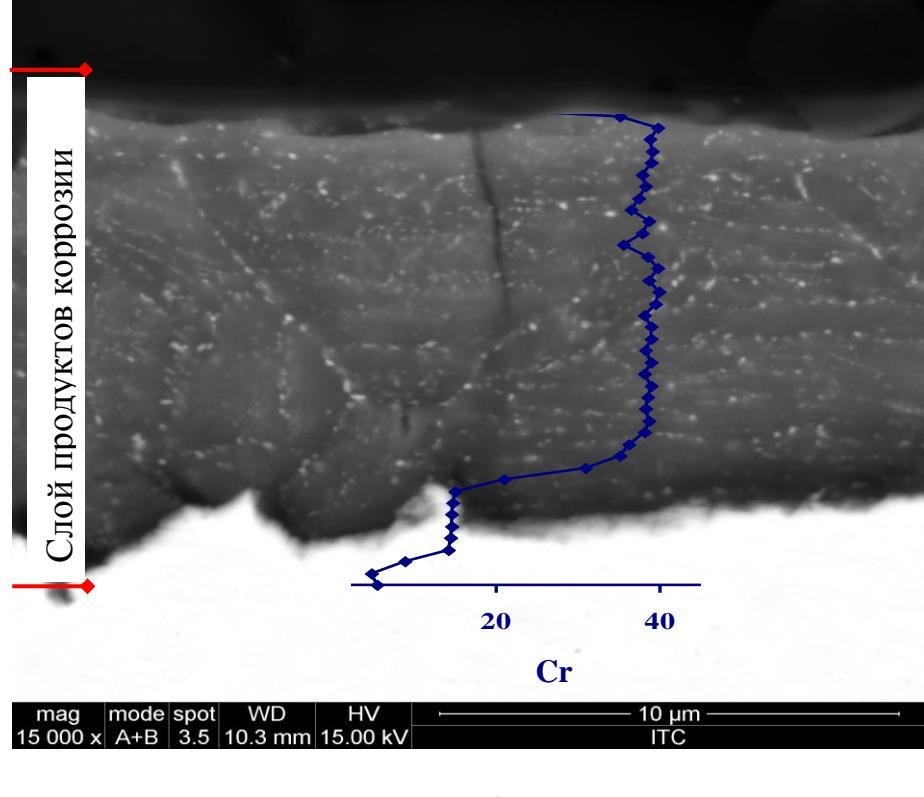
Рисунок 3.4. Состав, поверхность и поперечное сечение продуктов коррозии на образце из стали 15Х5М после коррозионных испытаний в CO₂-насыщенной среде: а – поверхность; б – поверхность при большем увеличении; в – поперечное сечение и состав локальных областей; г – распределение хрома по толщине слоя

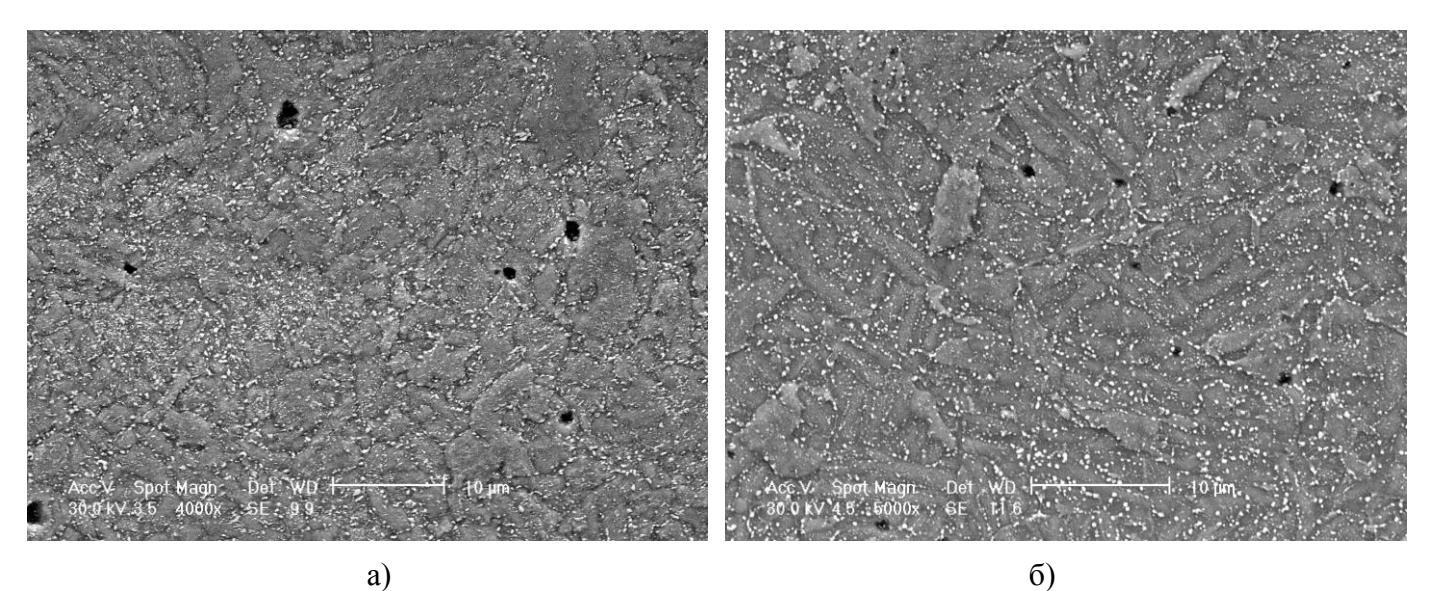
Рисунок 3.10. Микроструктура образцов стали 20ХЗМ: а – после нормализации и отпуска; б – после закалки и отпуска

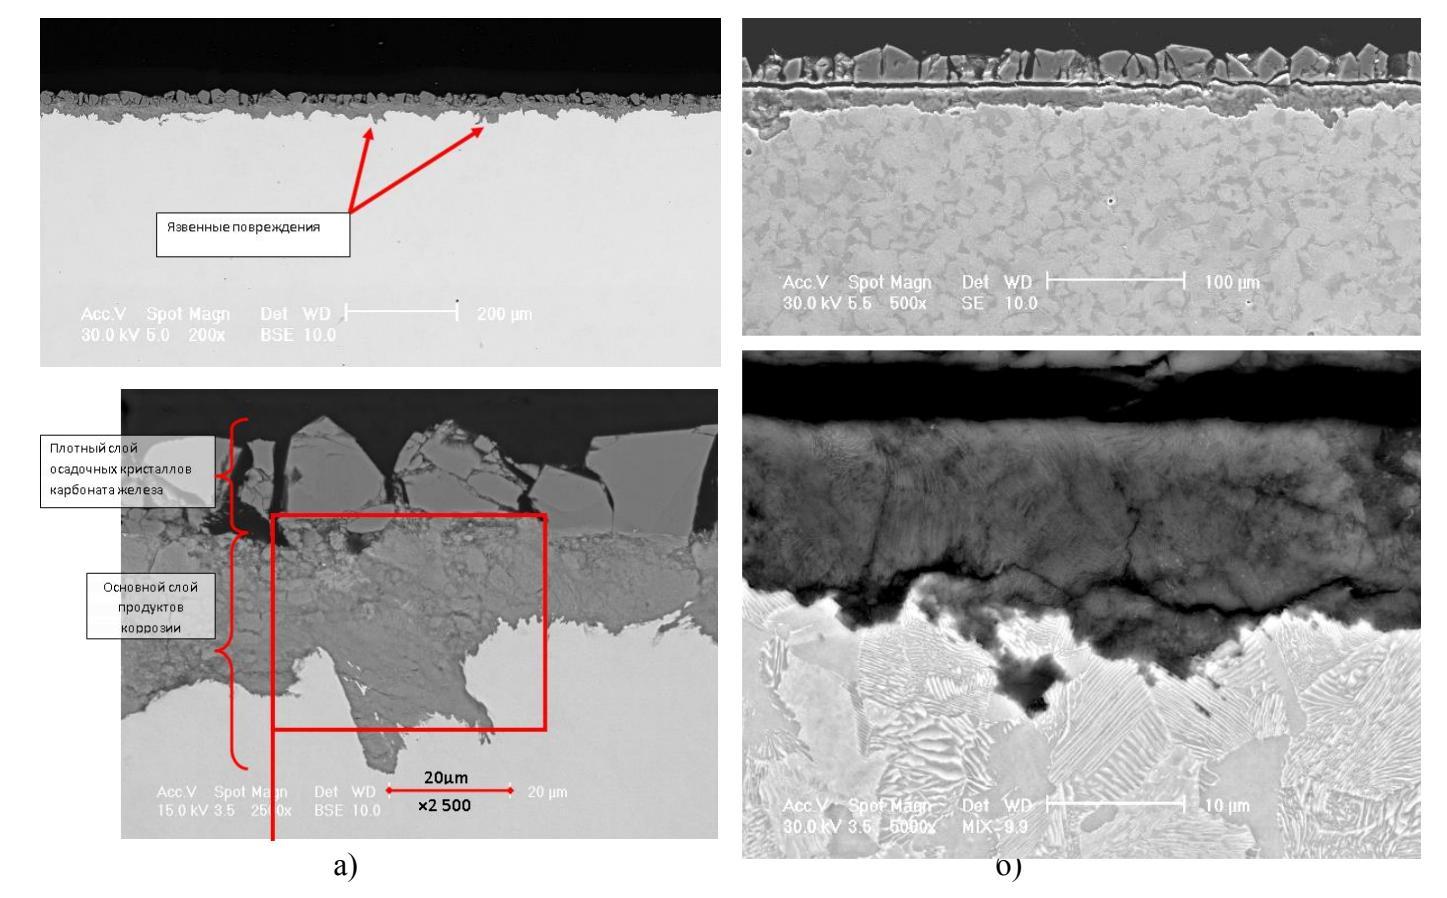
Рисунок 3.13. Поперечное сечение слоя продуктов коррозии на исследуемых образцах после выдержки в CO₂-насыщенной среде: а – 40Х в горячекатаном состоянии; б – 40Х в нормализованном состоянии

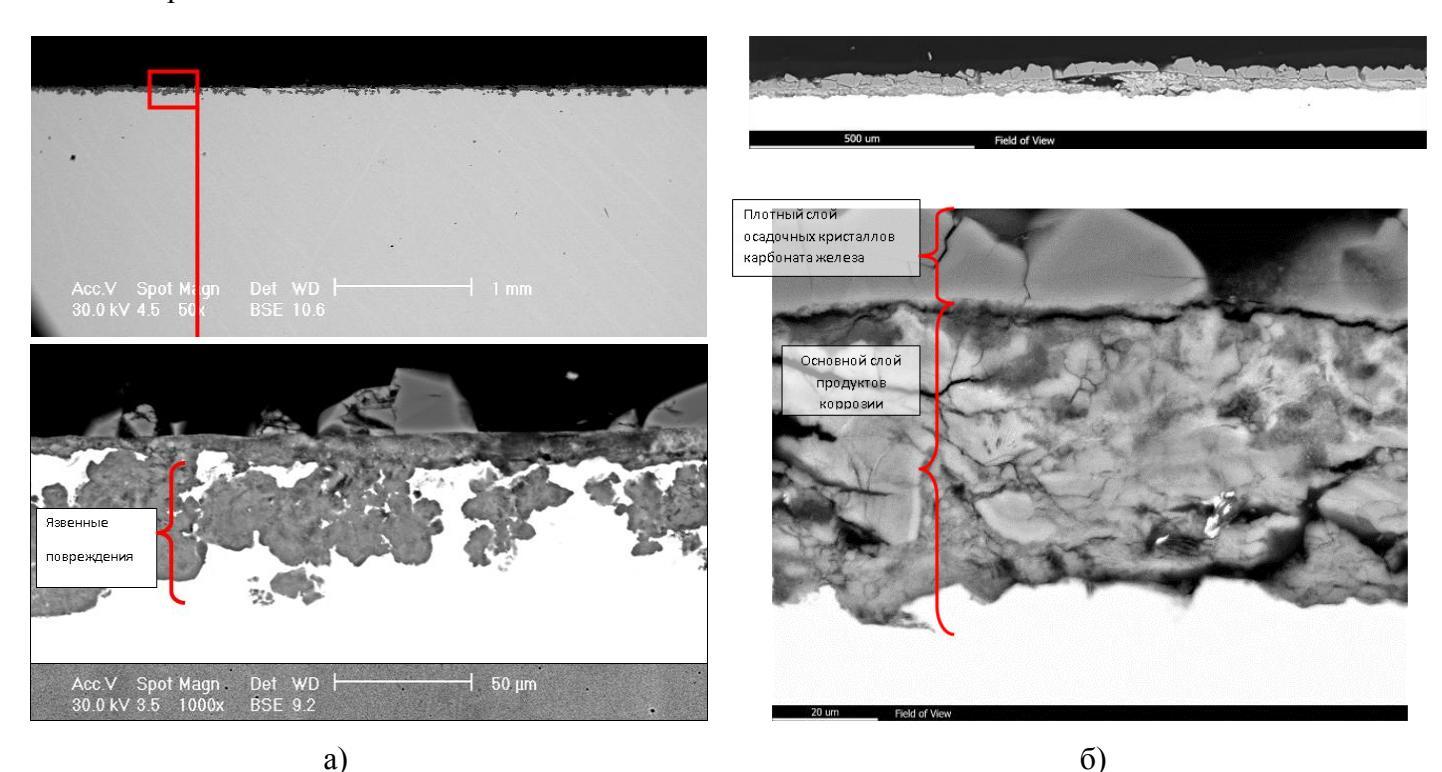
Рисунок 3.14. Поперечное сечение слоя продуктов коррозии на исследуемых образцах после выдержки в CO₂-насыщенной среде: а – 32ХГ после закалки и отпуска; б – Voestalpine в горячекатаном состоянии

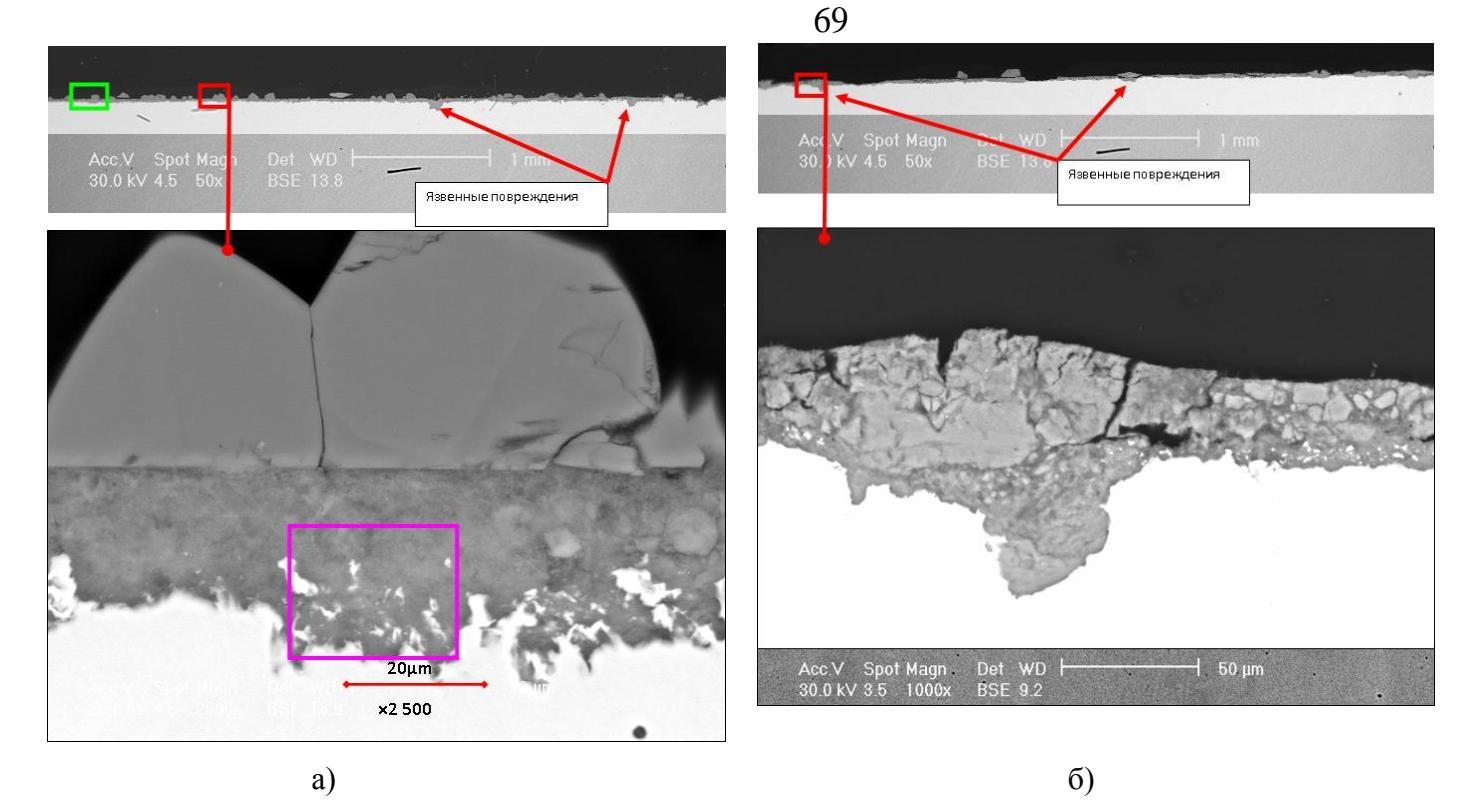
Рисунок 3.16. Поперечное сечение слоя продуктов коррозии на исследуемых образцах после выдержки в CO₂-насыщенной среде: а – 20ХЗМ после нормализации и отпуска; б – 20ХЗМ после закалки и отпуска

Слой продуктов коррозии плотный, ровный. По толщине хорошо различимы две области (рисунок 3.16) Толщина верхней области составляет 15мкм, а нижней – до 55 мкм. Верхняя область представляет собой карбонаты железа, осевшие из испытательной среды, а нижняя – это карбонаты железа, образовавшиеся на месте растворившегося металла. В нижней области хорошо заметны пластины цементита, унаследованные продуктами коррозии от основного металла. Граница раздела металл-продукты коррозии неровная. Влияние структурных составляющих стали на развитие фронта коррозии не выявлено.

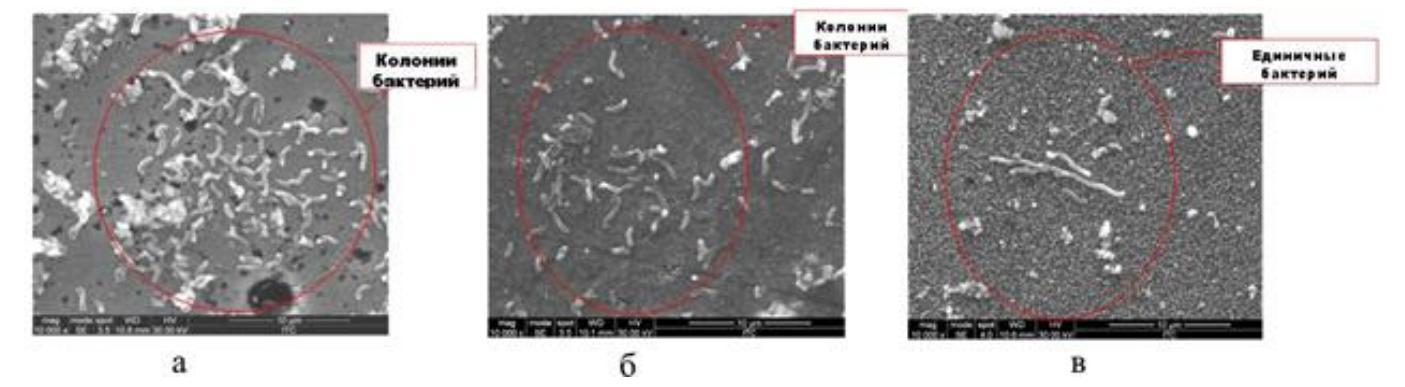
Рисунок 3.17 Бактерии на поверхности образцов стали 13ХФА: а – без РЗМ, б – 62ppm Ce+La; в – 119ppm Ce+La

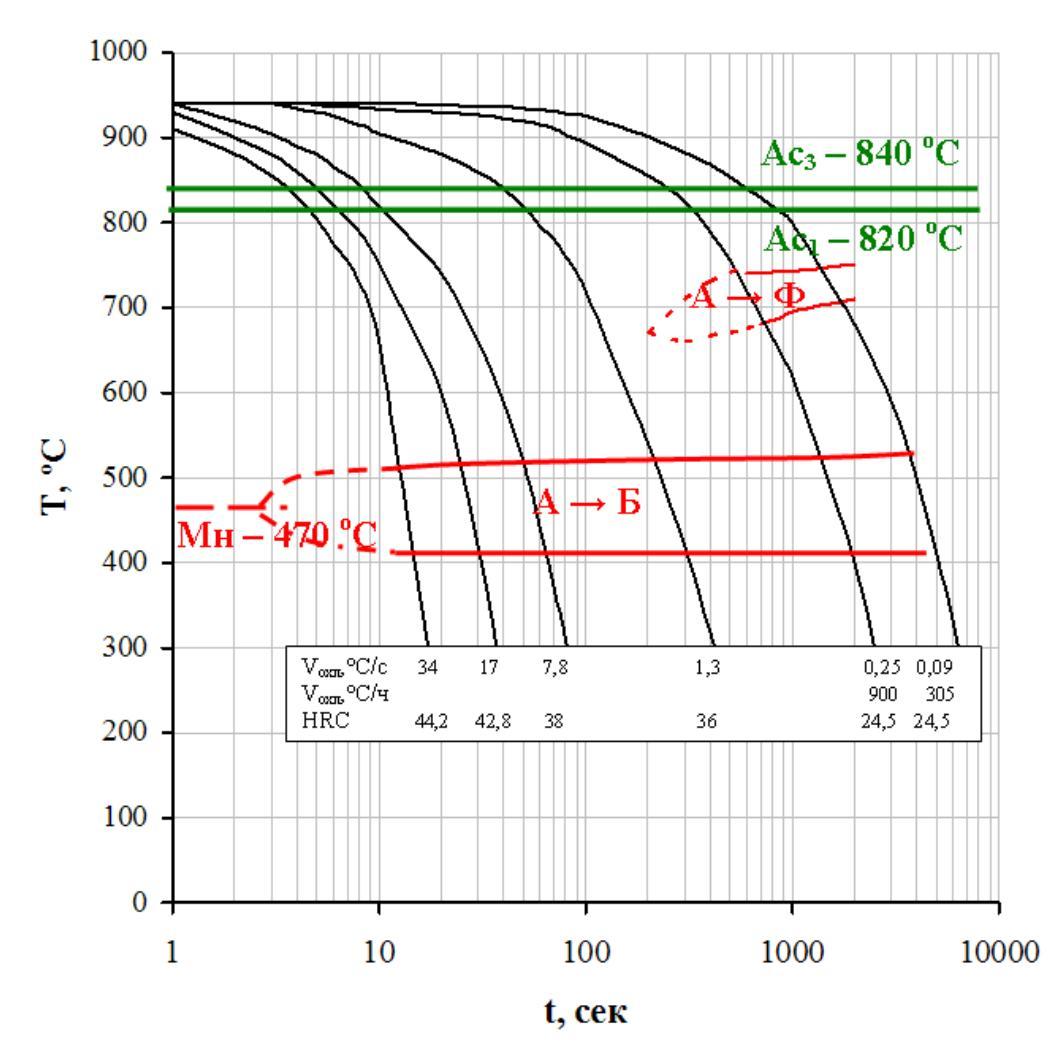
Рисунок 4.1. Термокинетическая диаграмма превращений в стали 15Х5МФБЧ

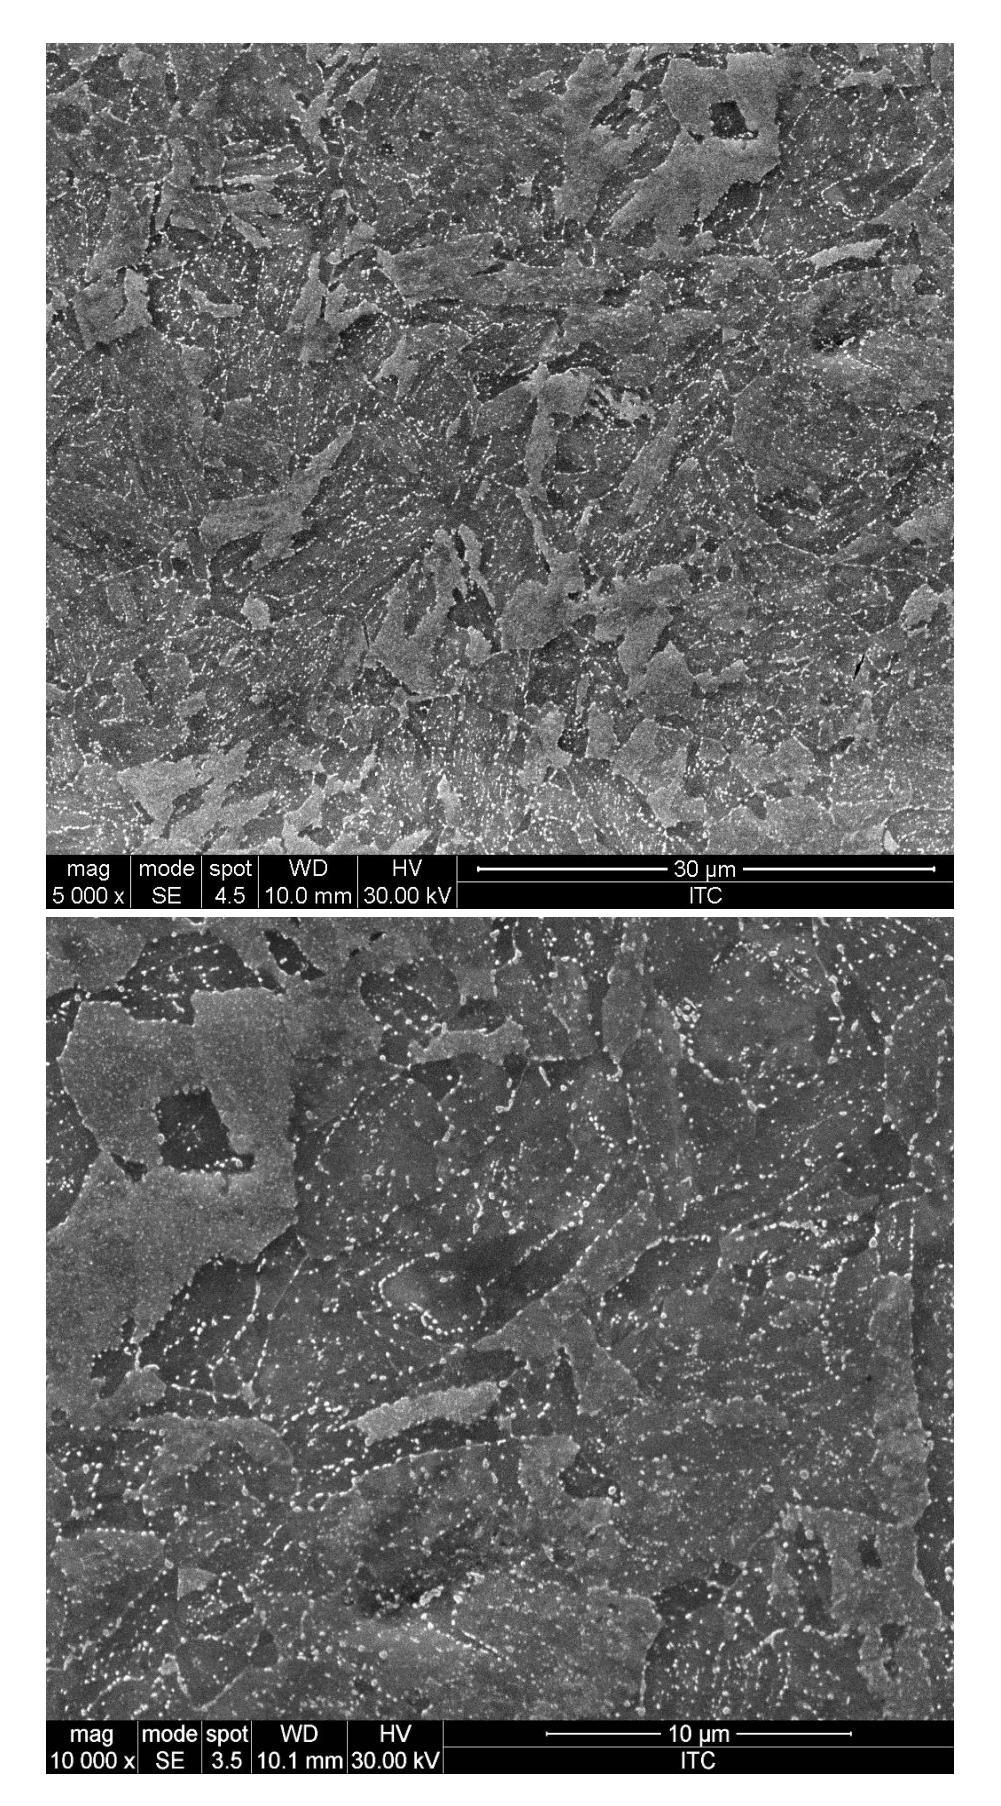
Рисунок 4.10 Структура металла НКТ из стали 15Х5МФБЧ после нормализации 900°С и отпуска 750 °С

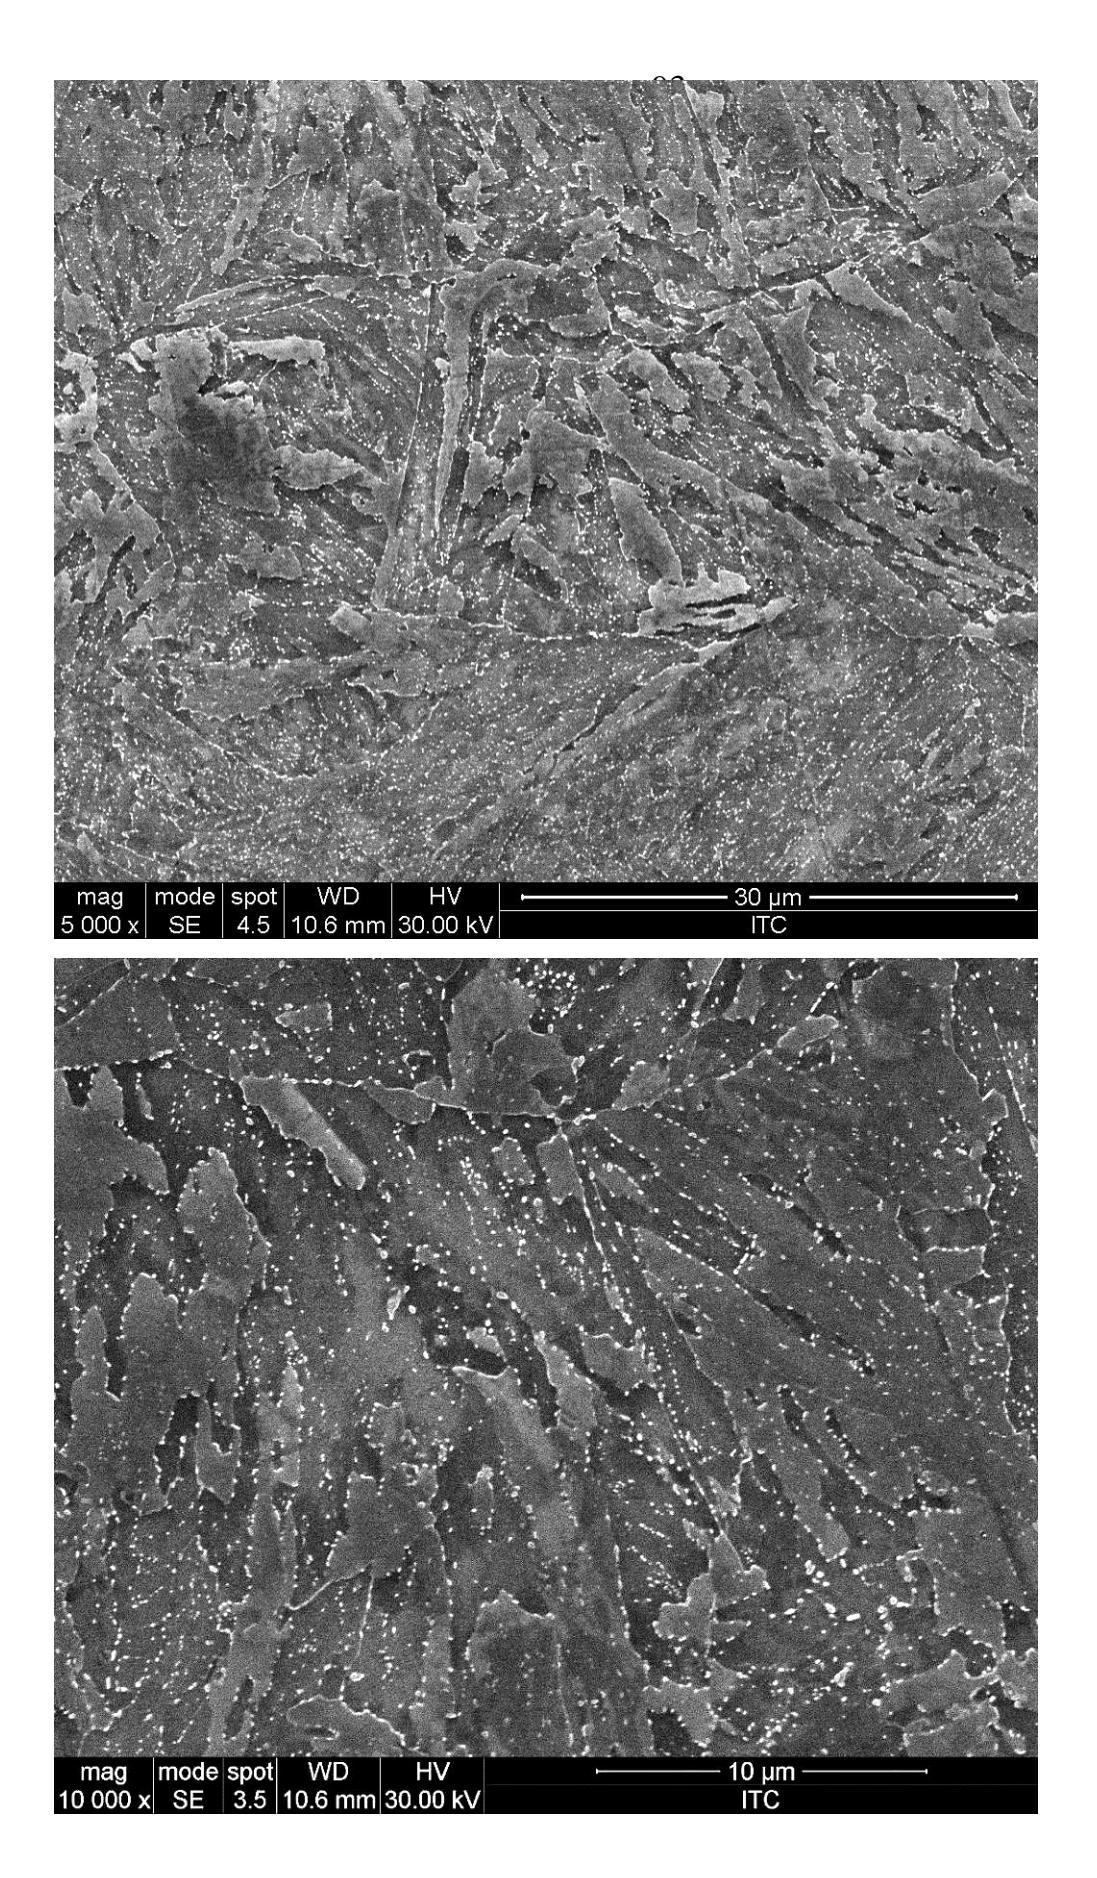
Рисунок 4.11 Структура металла НКТ из стали 15Х5МФБЧ прокатанных по режиму №2 после отпуска при 730 °С

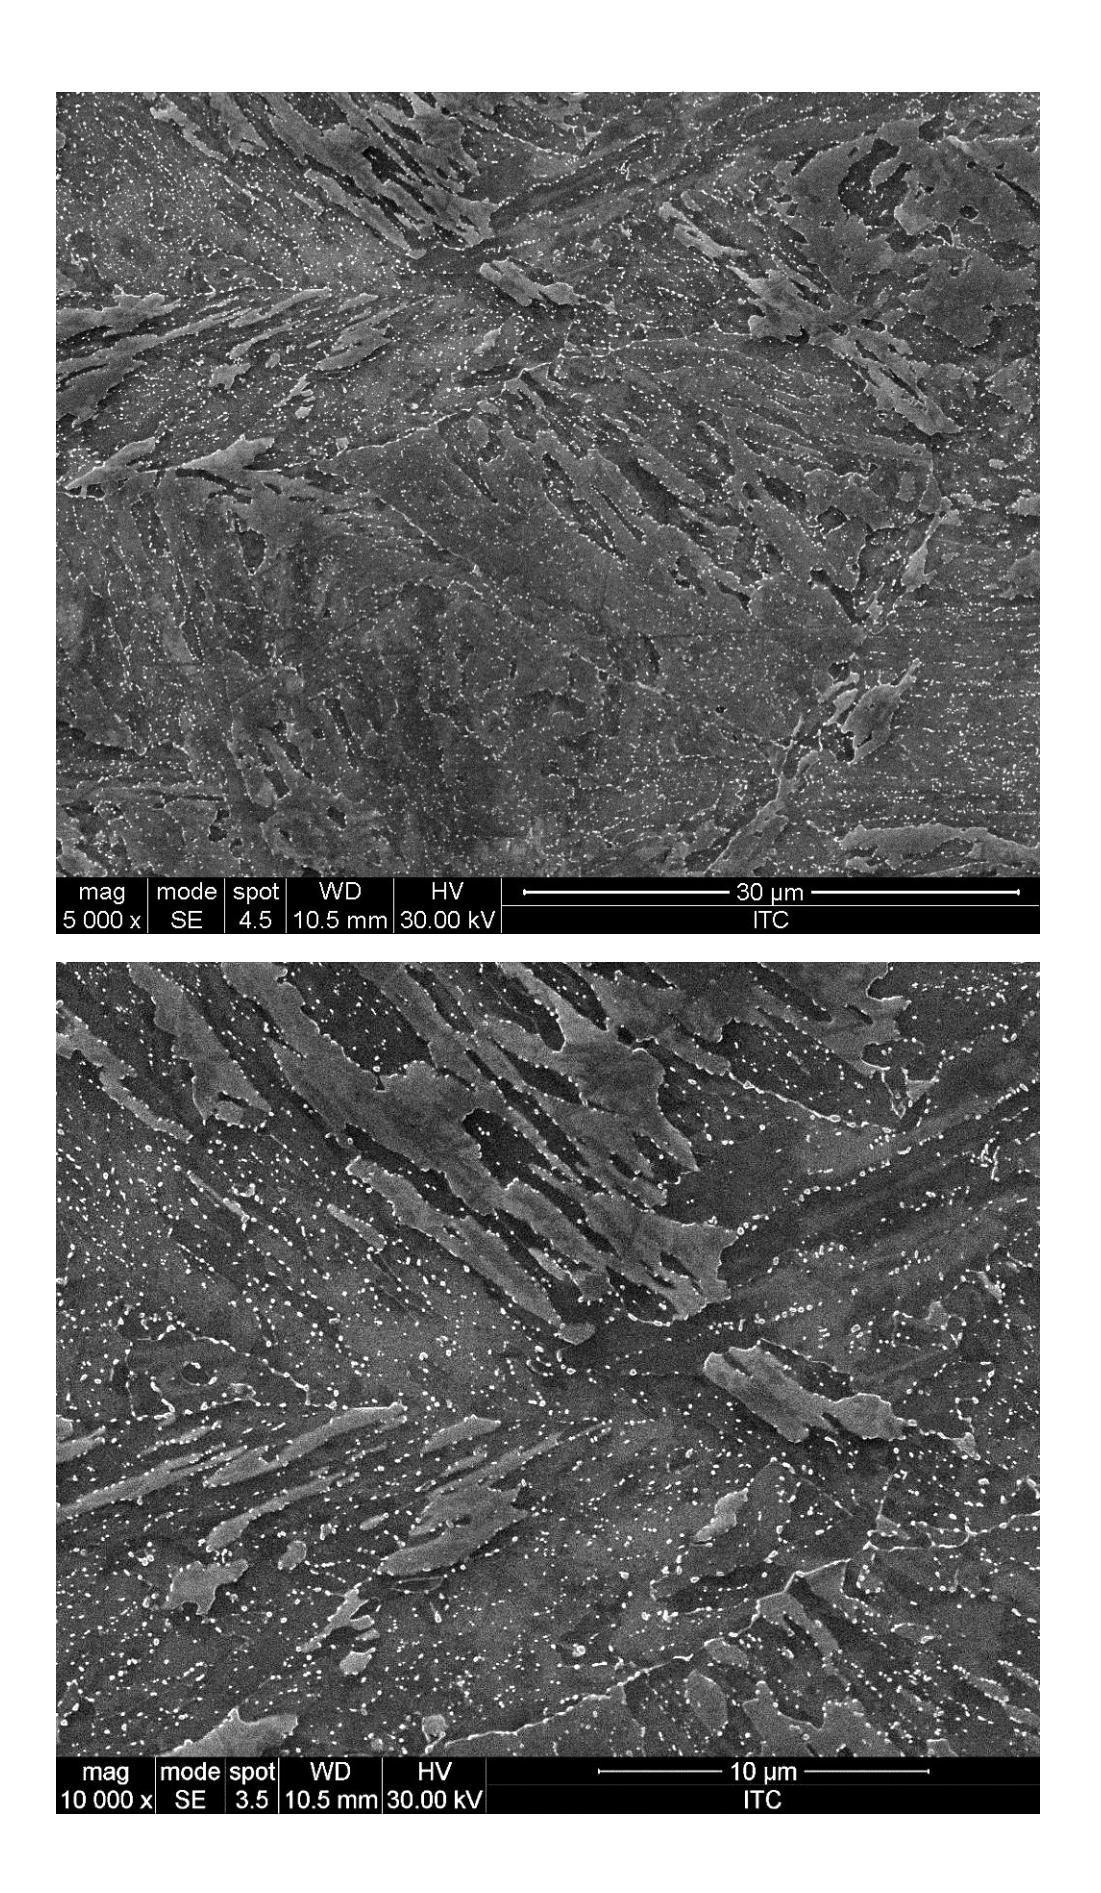
Рисунок 4.12 Структура металла НКТ из стали 15Х5МФБЧ прокатанных по режиму №2 после отпуска при 740 °С

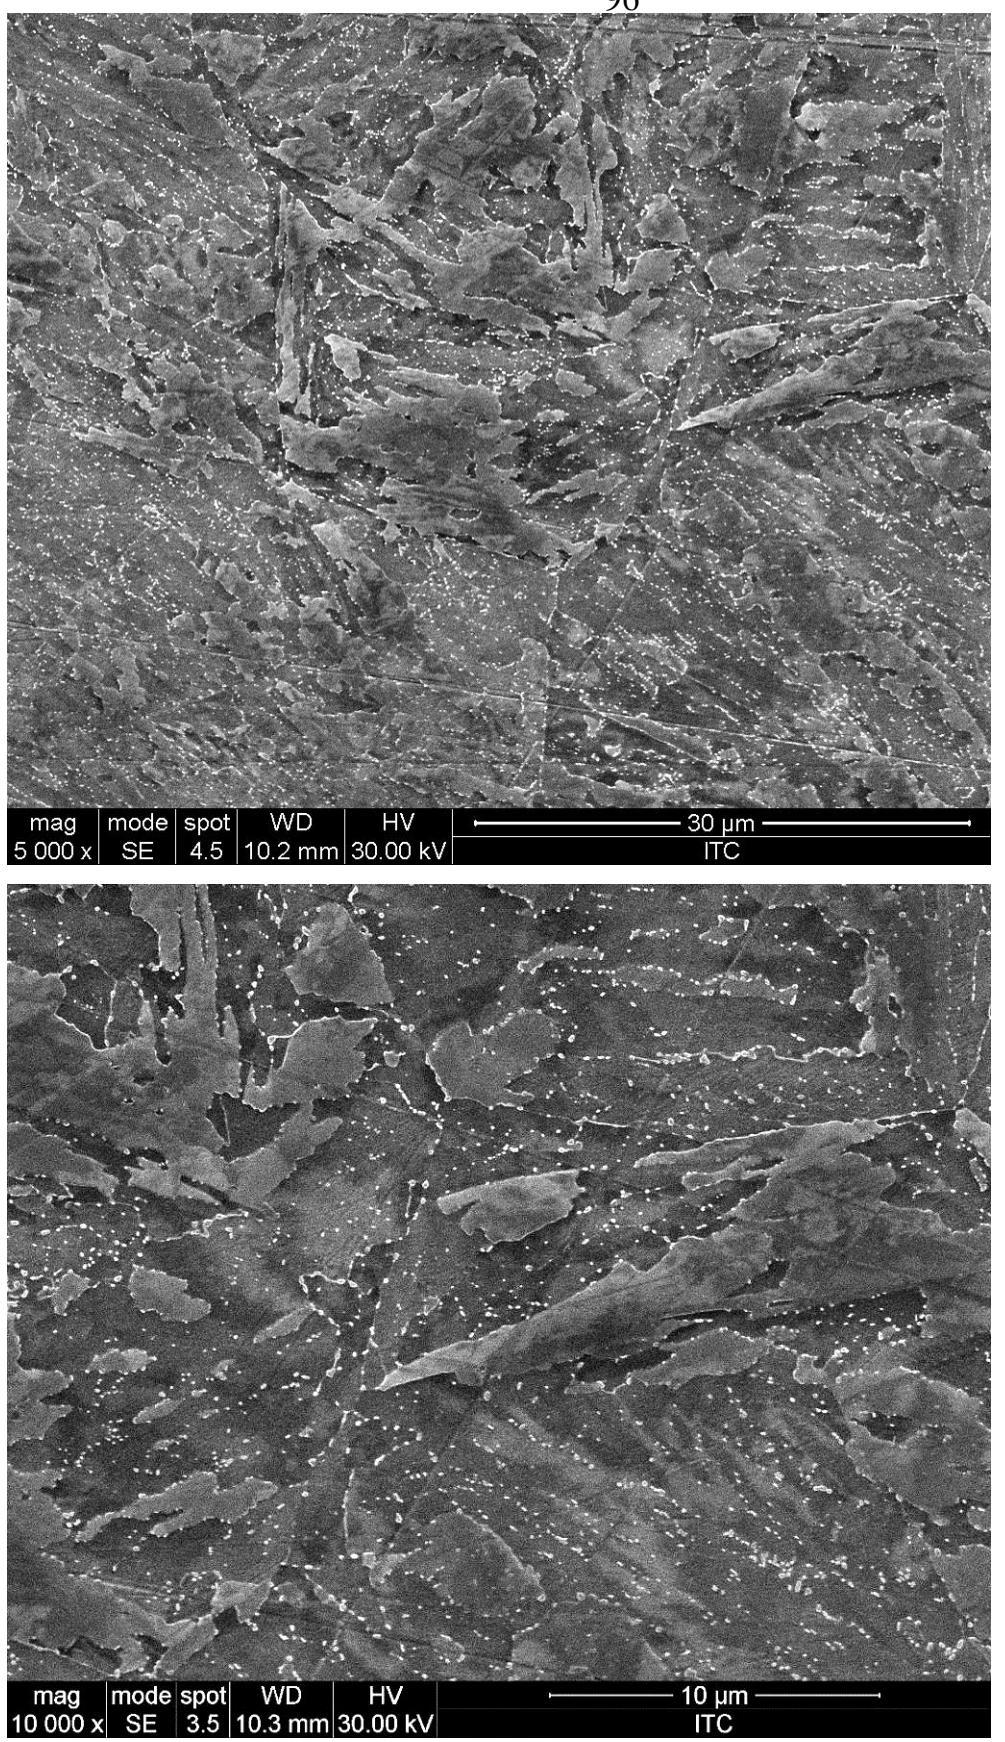
Рисунок 4.14 Структура металла НКТ из стали 15Х5МФБЧ прокатанных по режиму №2 после отпуска при 760 °С
