Министерство образования и науки Российской Федерации ФГБОУ ВО «Тольяттинский государственный университет»

ИССЛЕДОВАНИЕ КОРРОЗИОННОГО РАЗРУШЕНИЯ НАСОСНО-КОМПРЕССОРНЫХ ТРУБ ИЗ СТАЛИ 15Х5МФБЧ В ВЫСОКО АГРЕССИВНЫХ НЕФТЕПРОМЫСЛОВЫХ СРЕДАХ И УСОВЕРШЕНСТВОВАНИЕ ТЕХНОЛОГИИ ТЕРМИЧЕСКОЙ ОБРАБОТКИ ЭТИХ ТРУБ

Диссертация на соискание ученой степени кандидата технических наук

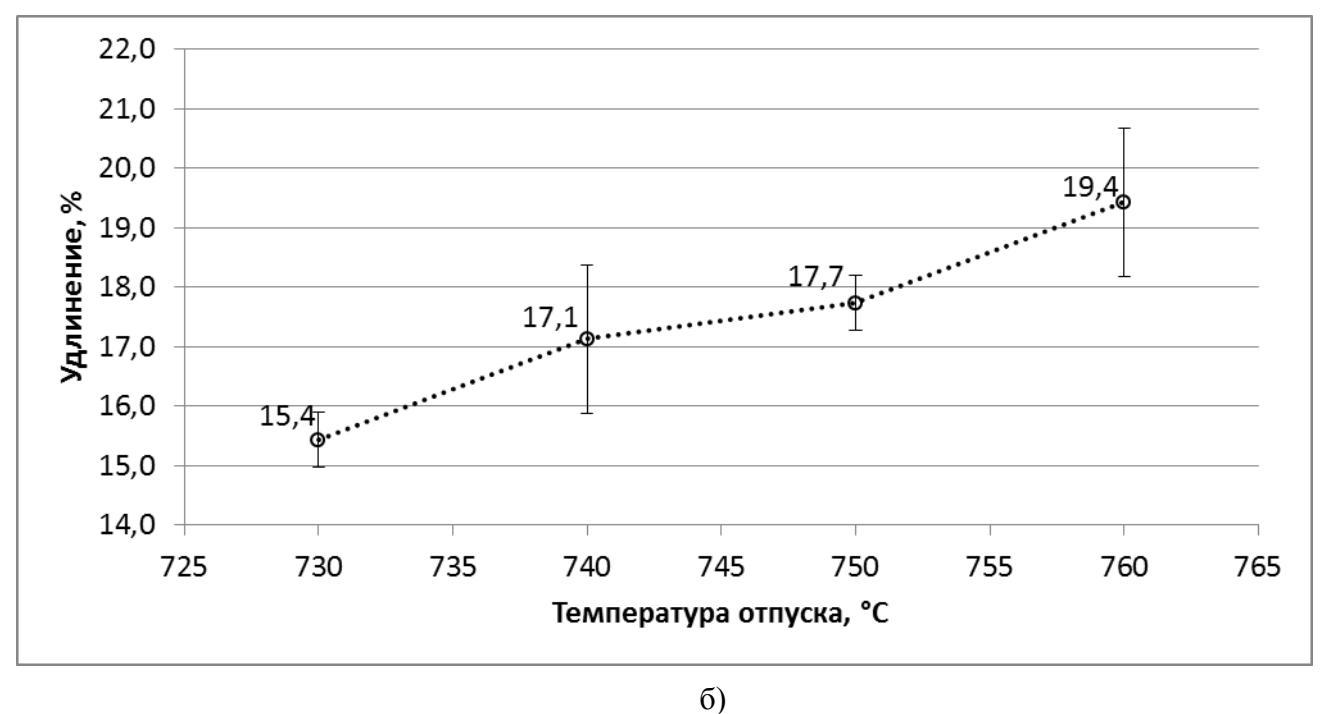
Рисунок 4.16. Зависимость механических свойств металла НКТ из стали 15Х5МФБЧ от температуры отпуска. Прокатка по режиму №2: а) предел прочности и текучести, б) удлинение

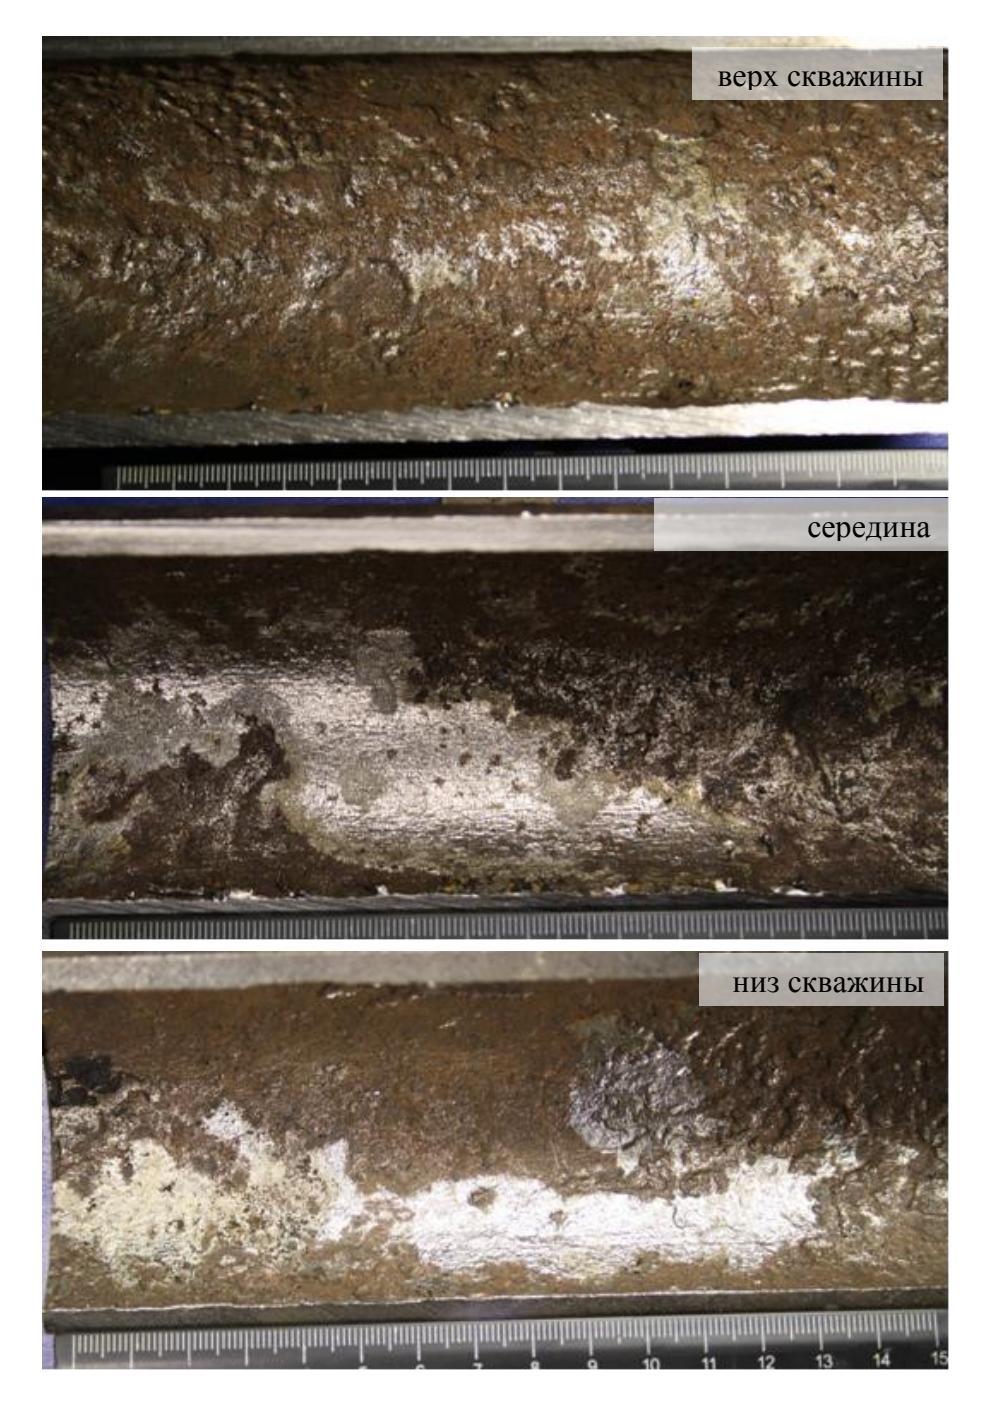
Рисунок 5.1 – Внутренняя поверхность НКТ из стали 15Х5МФБЧ после 540 суток эксплуатации в скважине № 1177 ООО «ЛУКОЙЛ-Коми»

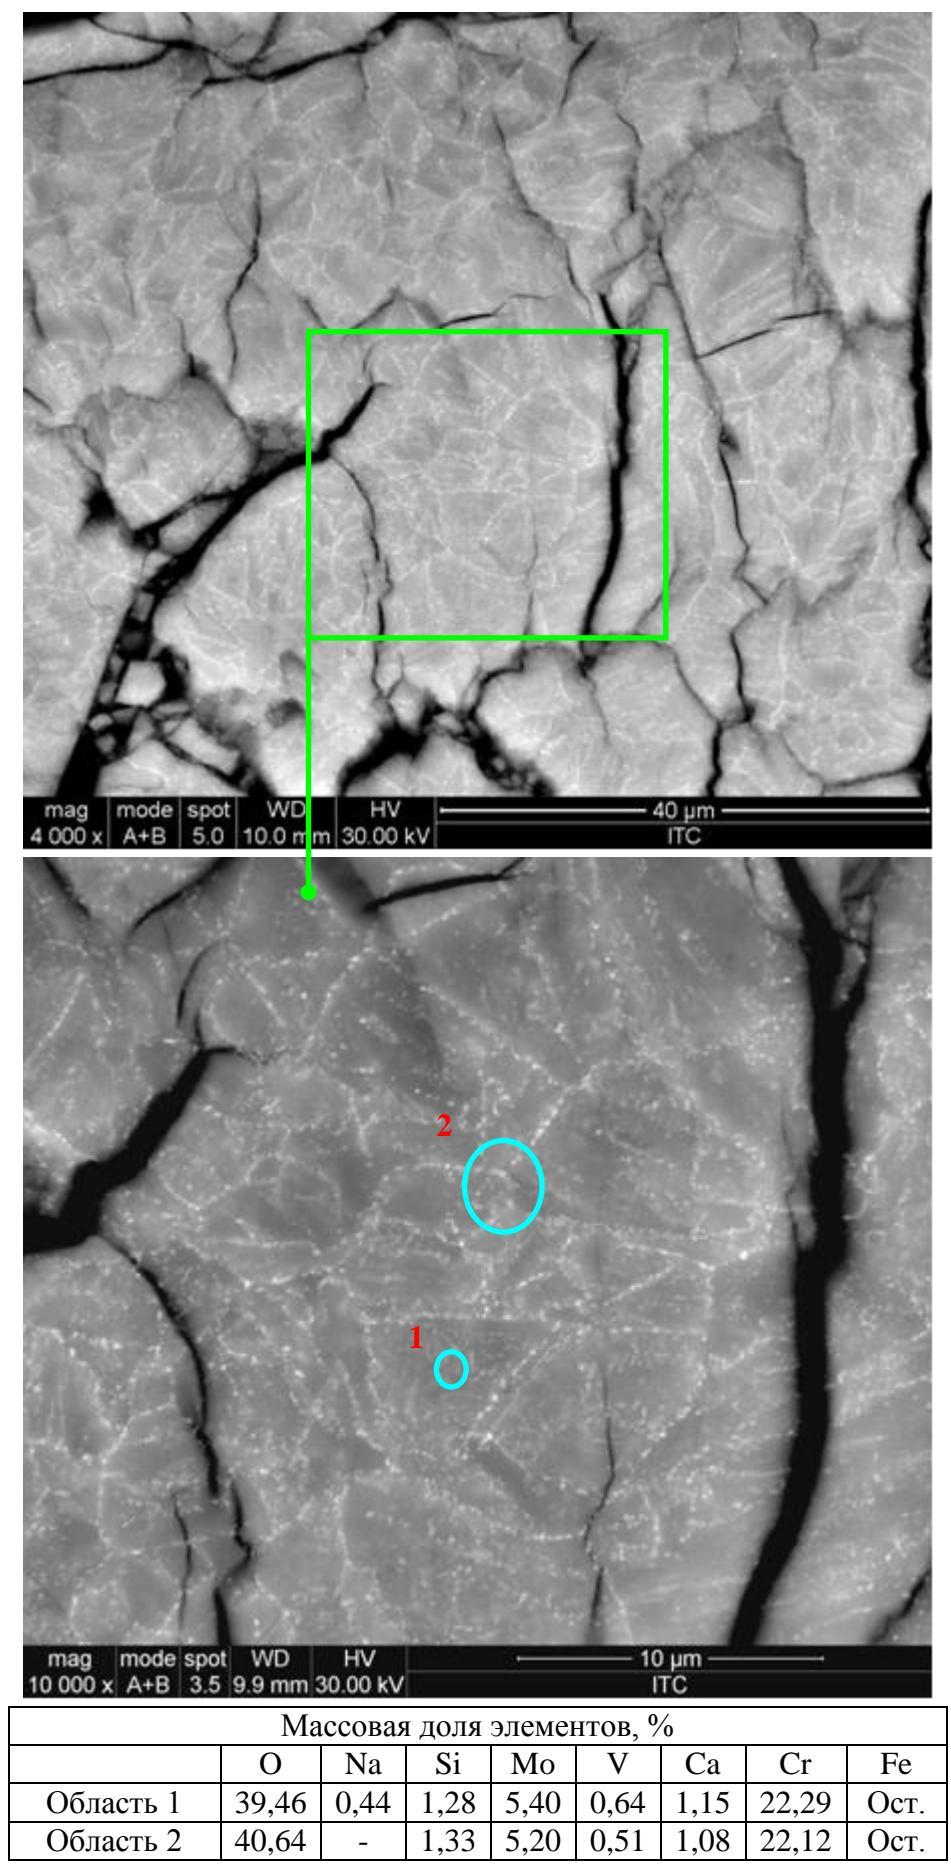
Рисунок 5.3 – Сечение и состав продуктов коррозии на стали 15Х5МФБЧ, после 540 суток

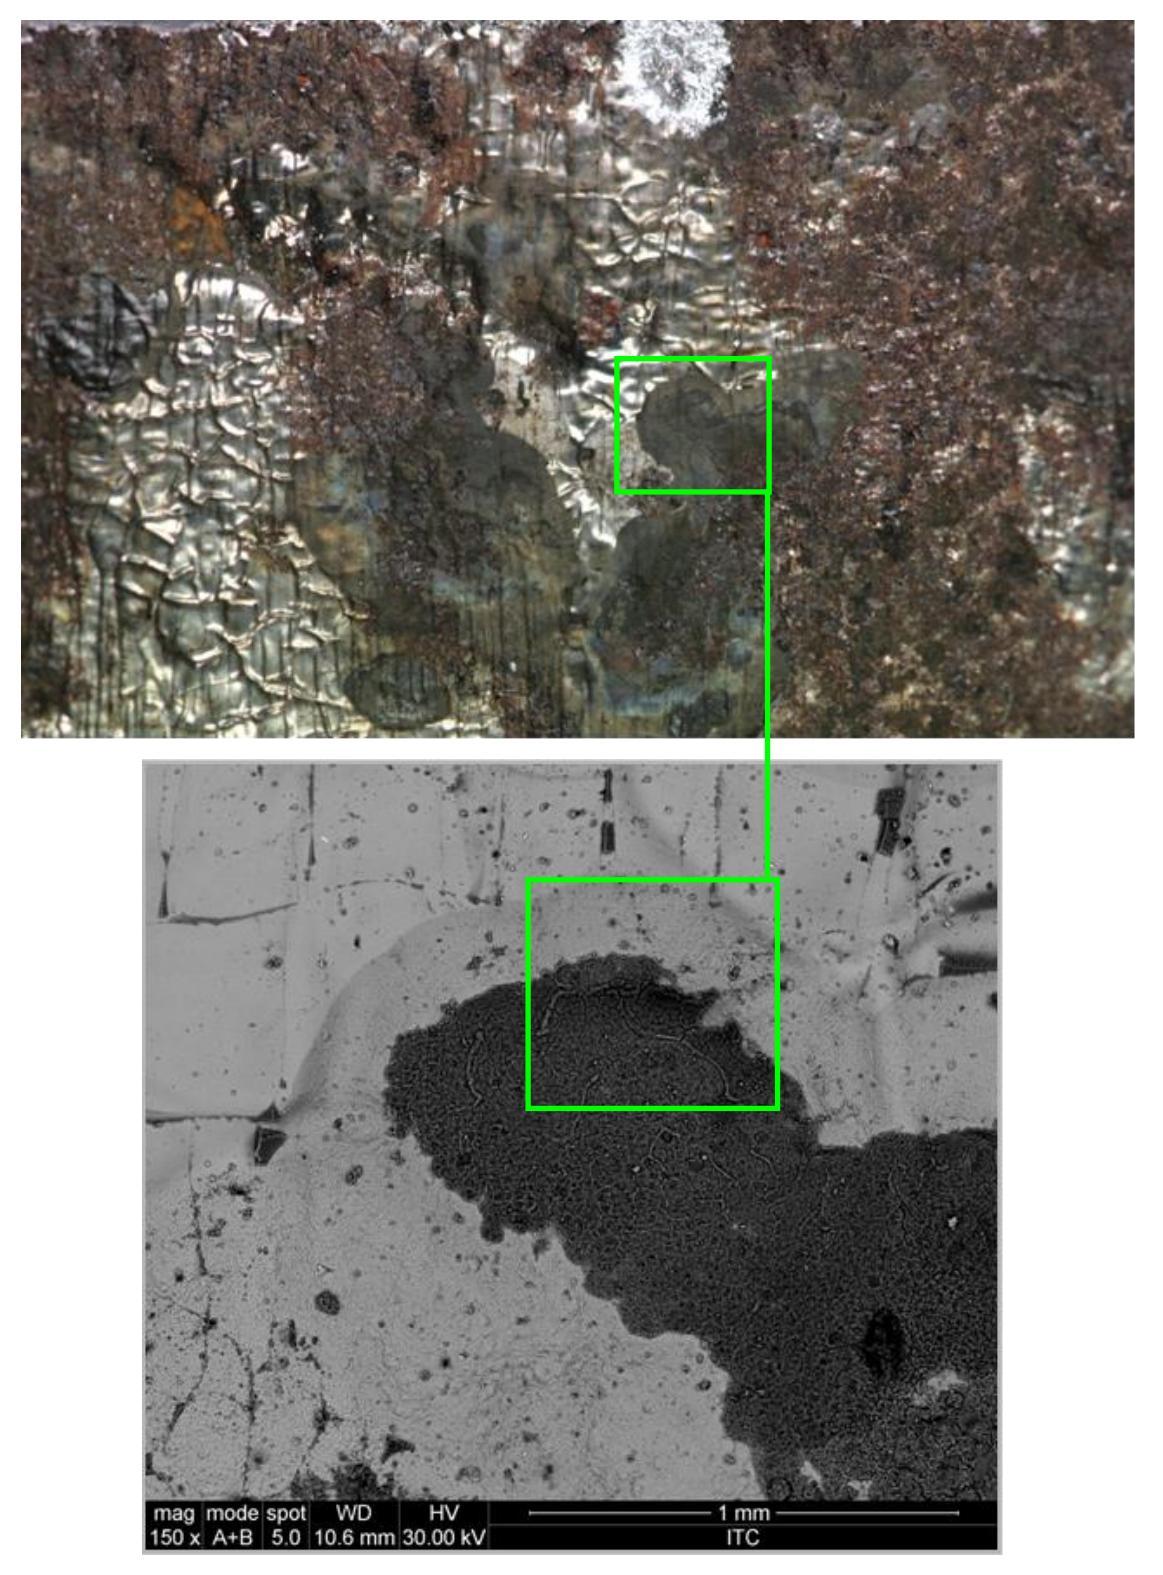
Рисунок 5.4 – Внутренняя поверхность НКТ из стали 15Х5МБЧ после 540 суток эксплуатации в скважине №1177

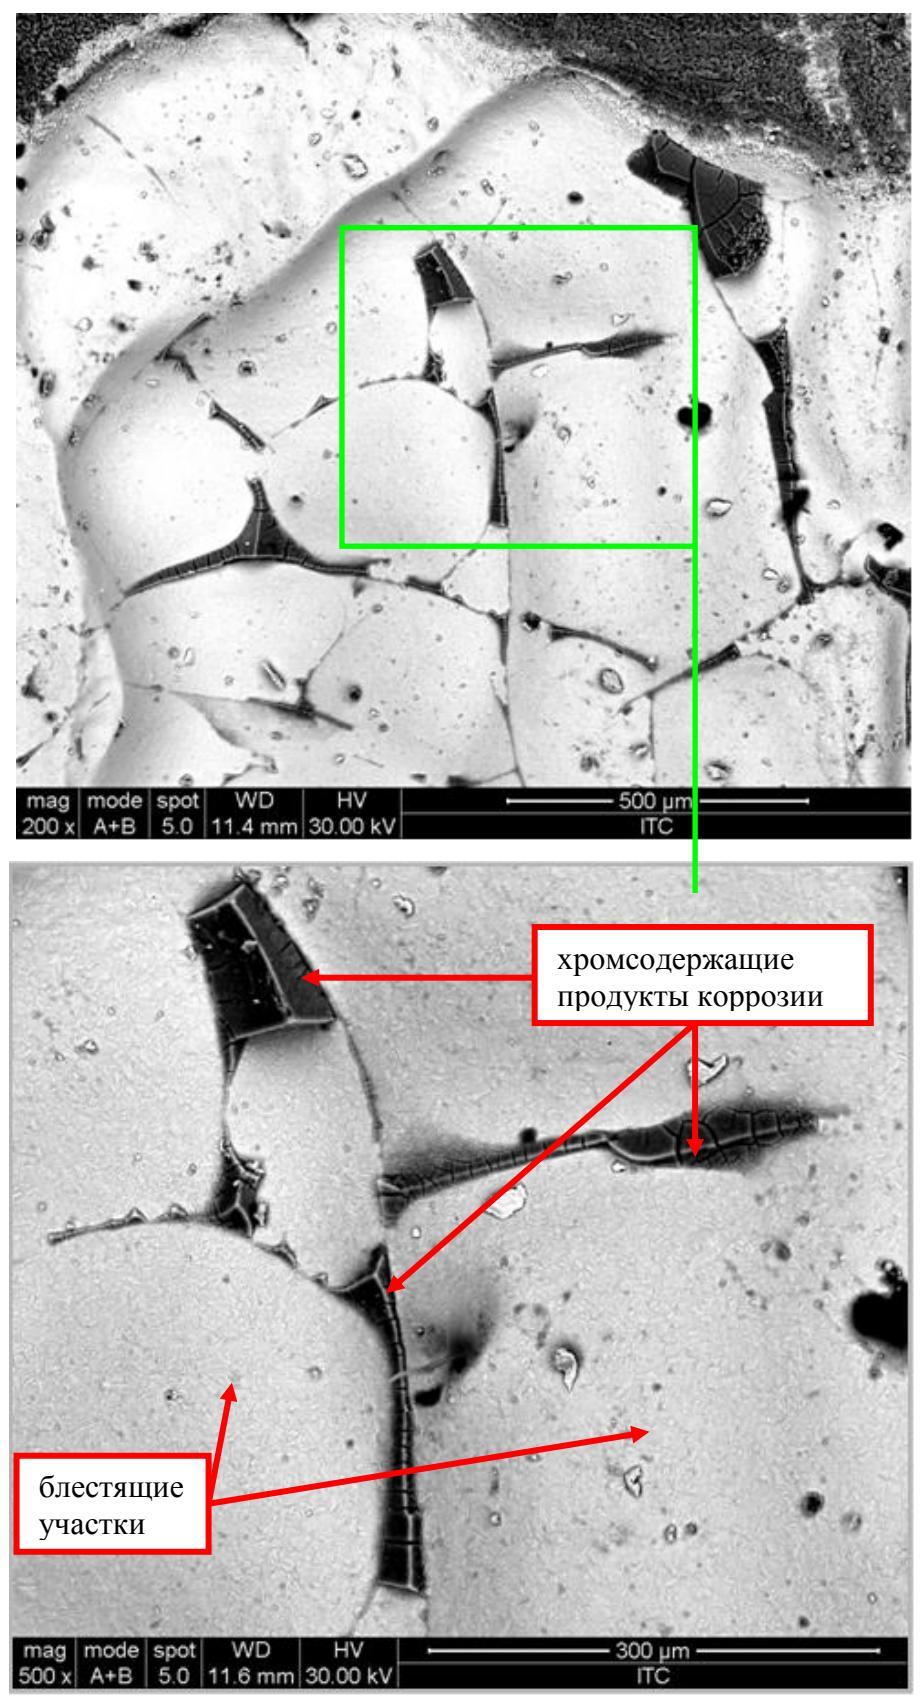
Рисунок 5.5 – Продукты коррозии на поверхности НКТ из стали 15Х5МФБЧ, после 540 суток эксплуатации в скважине №1177

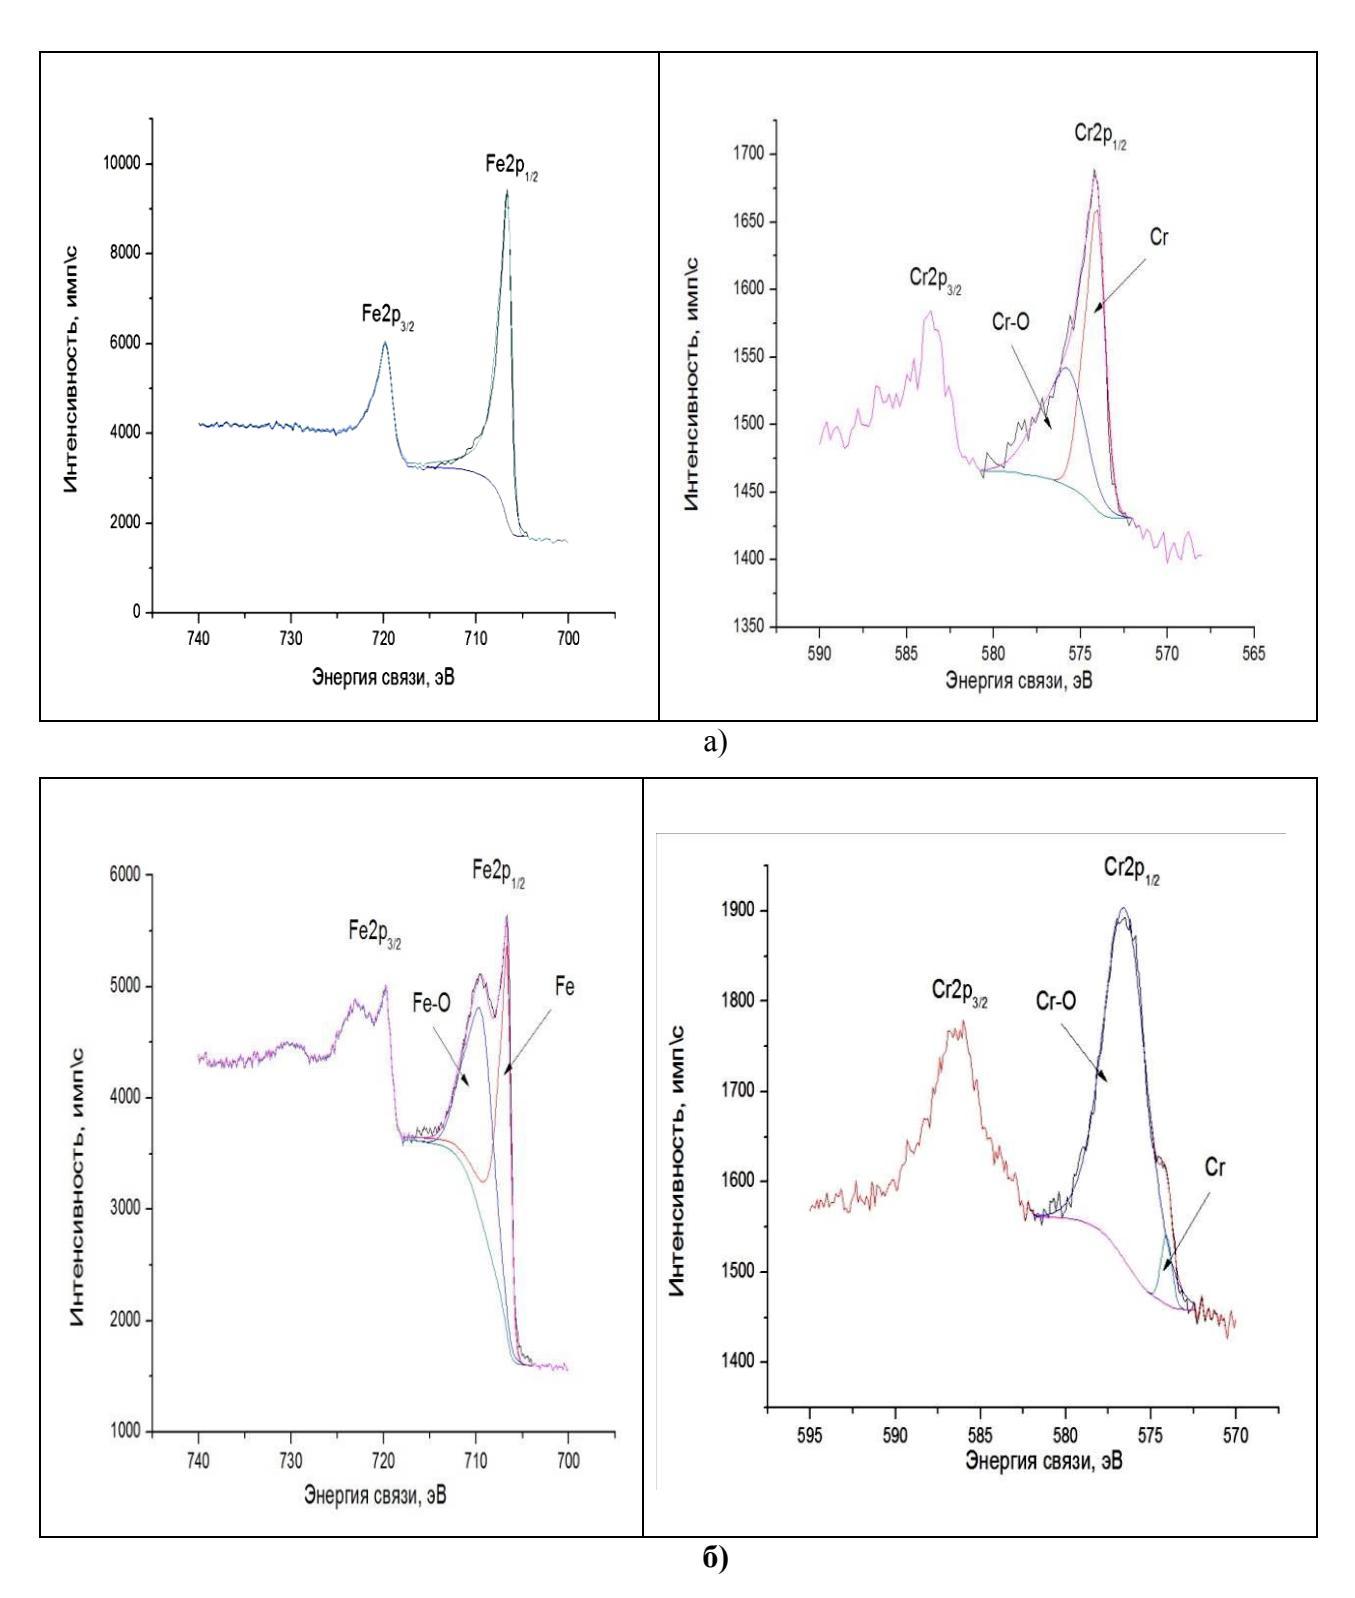
Рисунок 5.7 – Фотоэлектронные спектры Fe2p и Cr2p с разложением на компоненты: а – образец сравнения; б – образец НКТ с участком «блестящей» поверхности

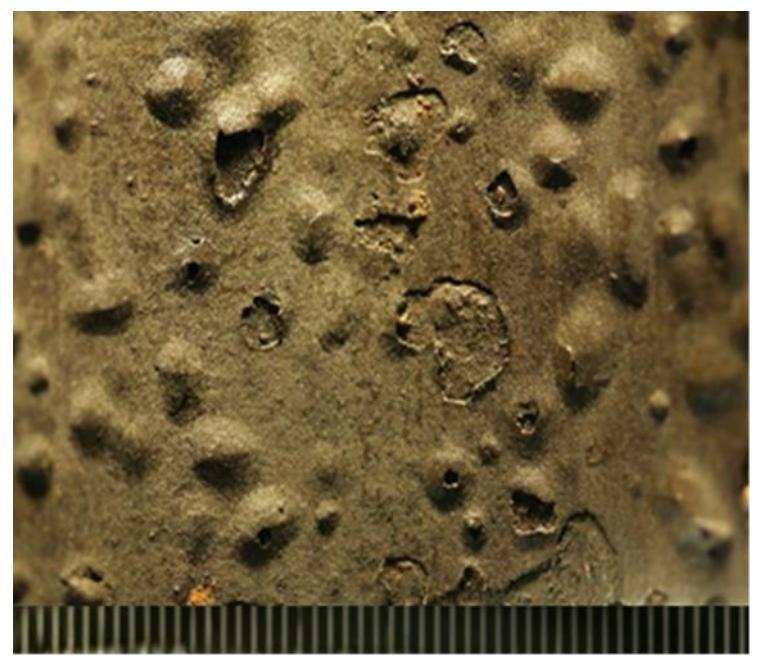
Рисунок 5.8 –Продукты коррозии на поверхности образца НКТ из стали 35Г2С, после 129 суток эксплуатации в скважине №1177

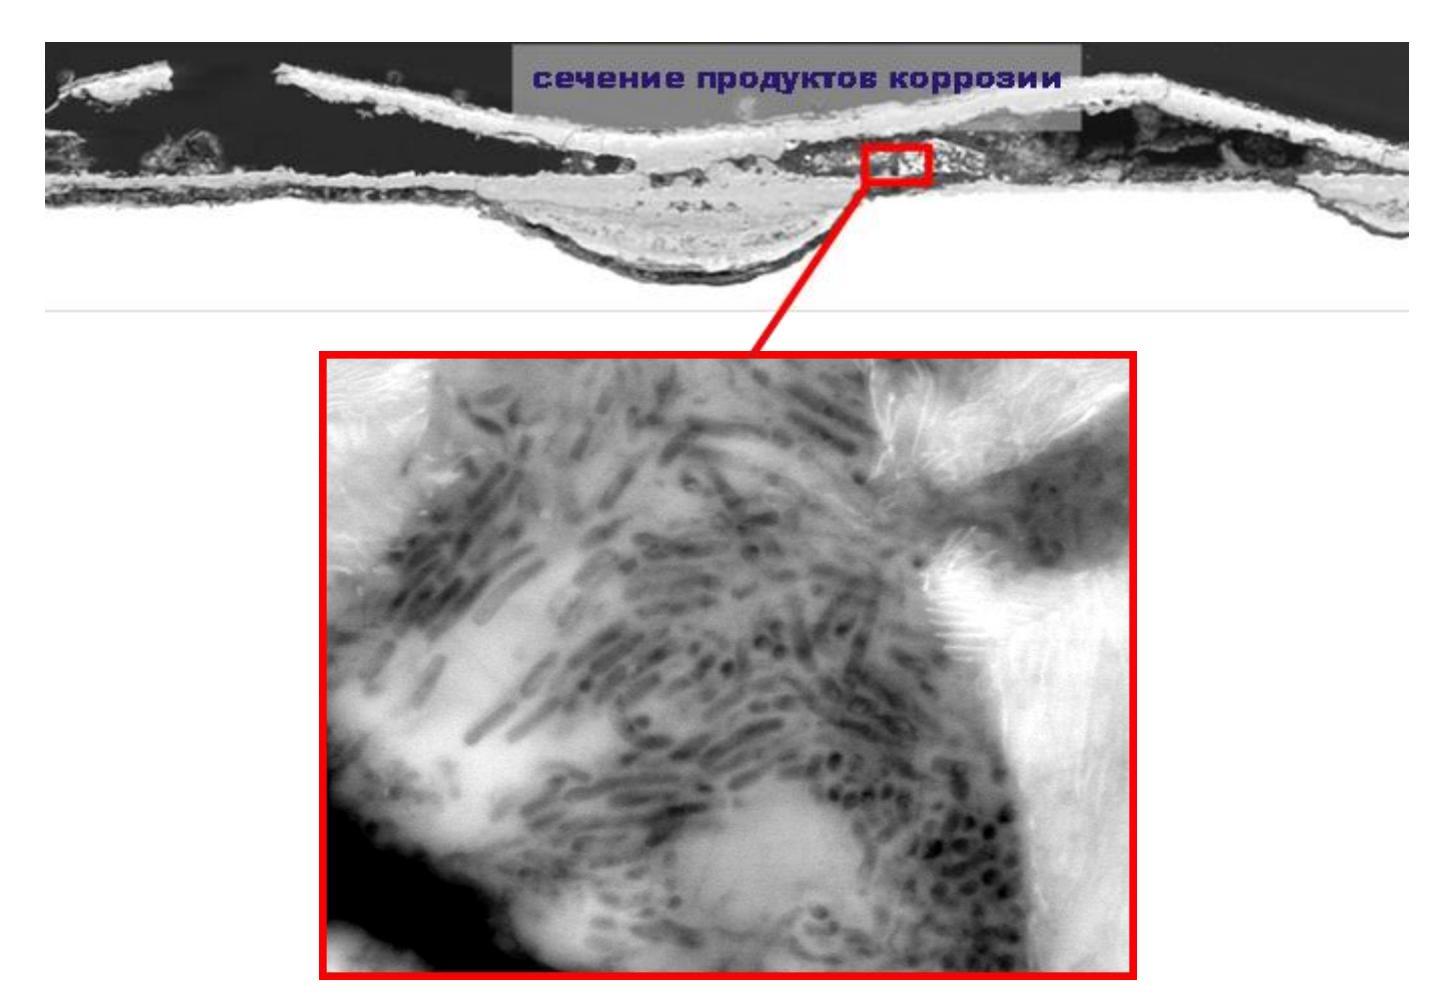
Рисунок 5.9 – Продольное сечение продуктов коррозии на поверхности образца НКТ из стали 35Г2С, после 129 суток эксплуатации в скважине №1177

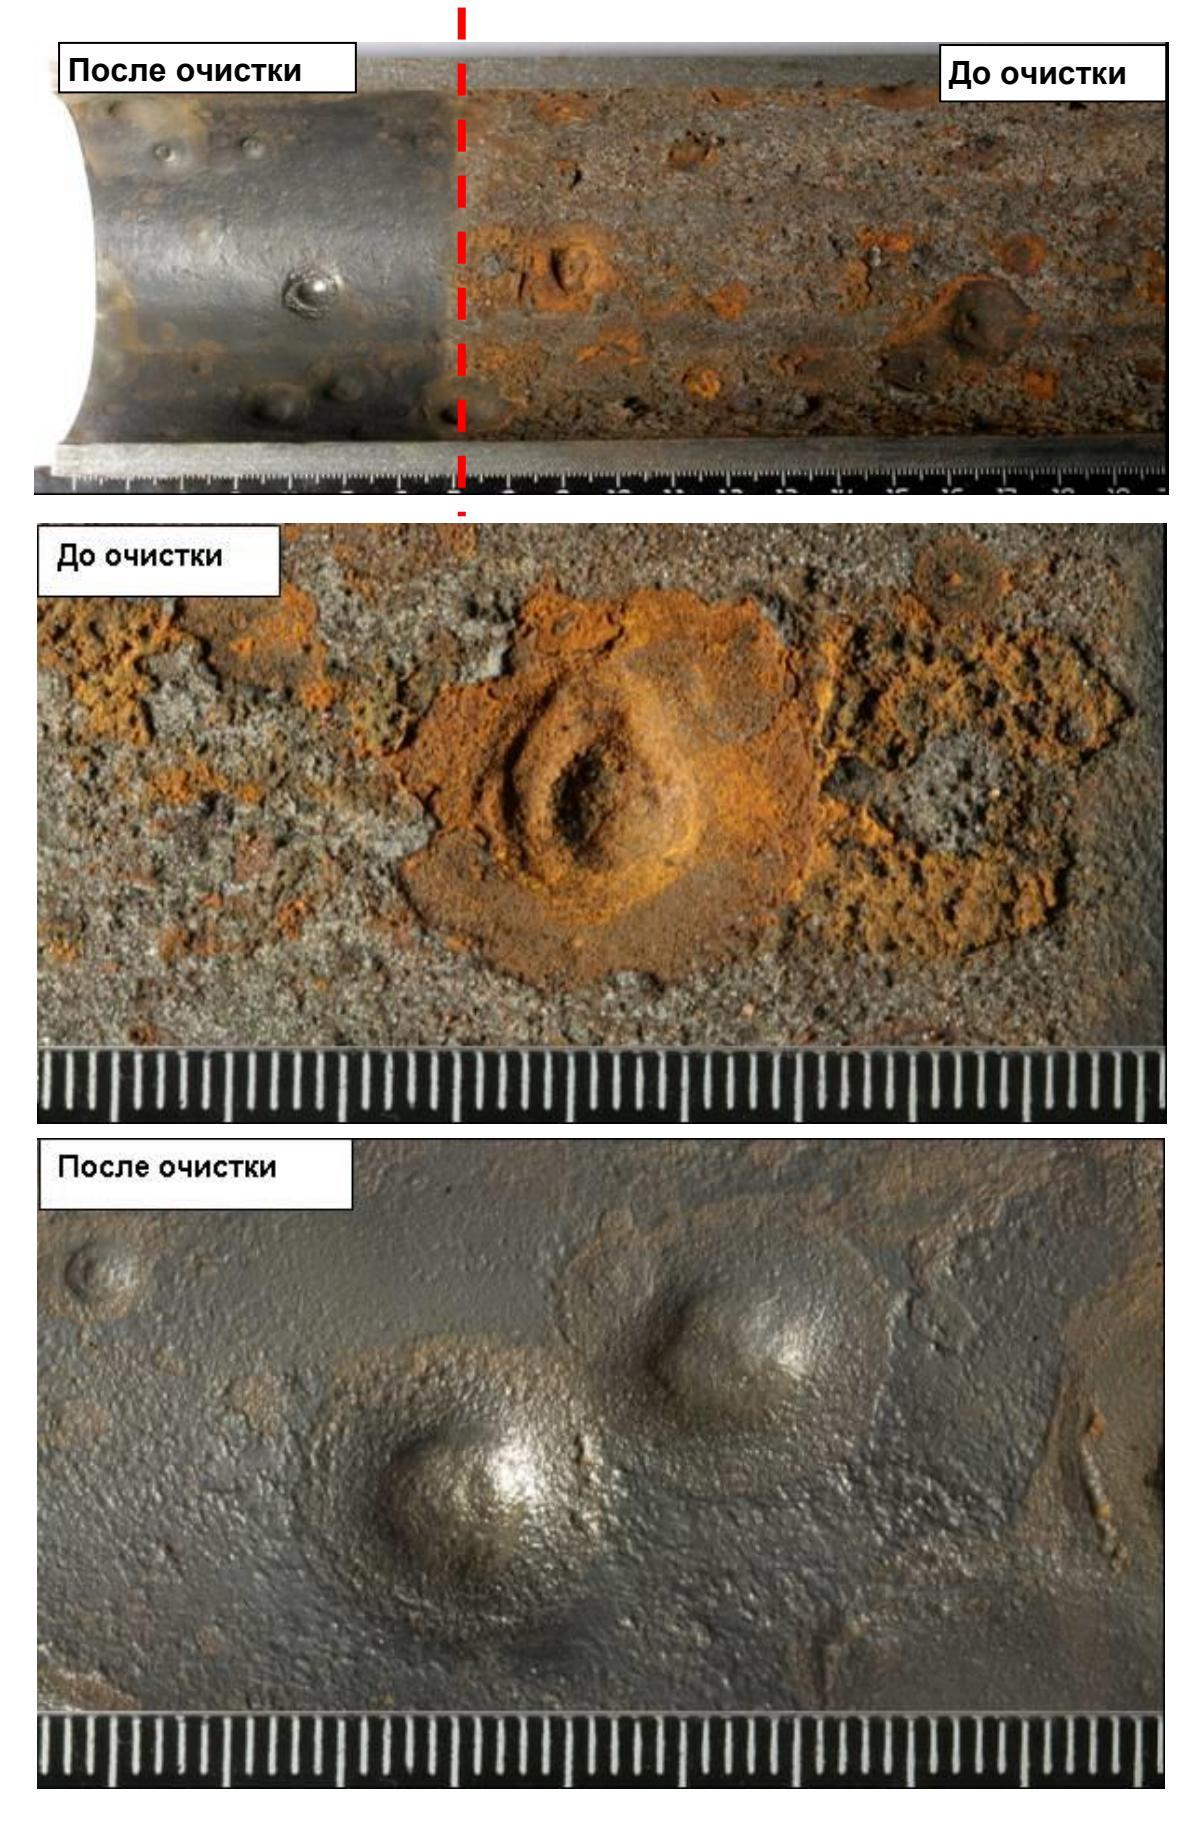
Рисунок 5.10 – Внутренняя поверхность НКТ из стали 32Г2Ф после 767 суток эксплуатации в верхнем уровне скважины № 4266 ТПП «ЛУКОЙЛ-Усинскнефтегаз»

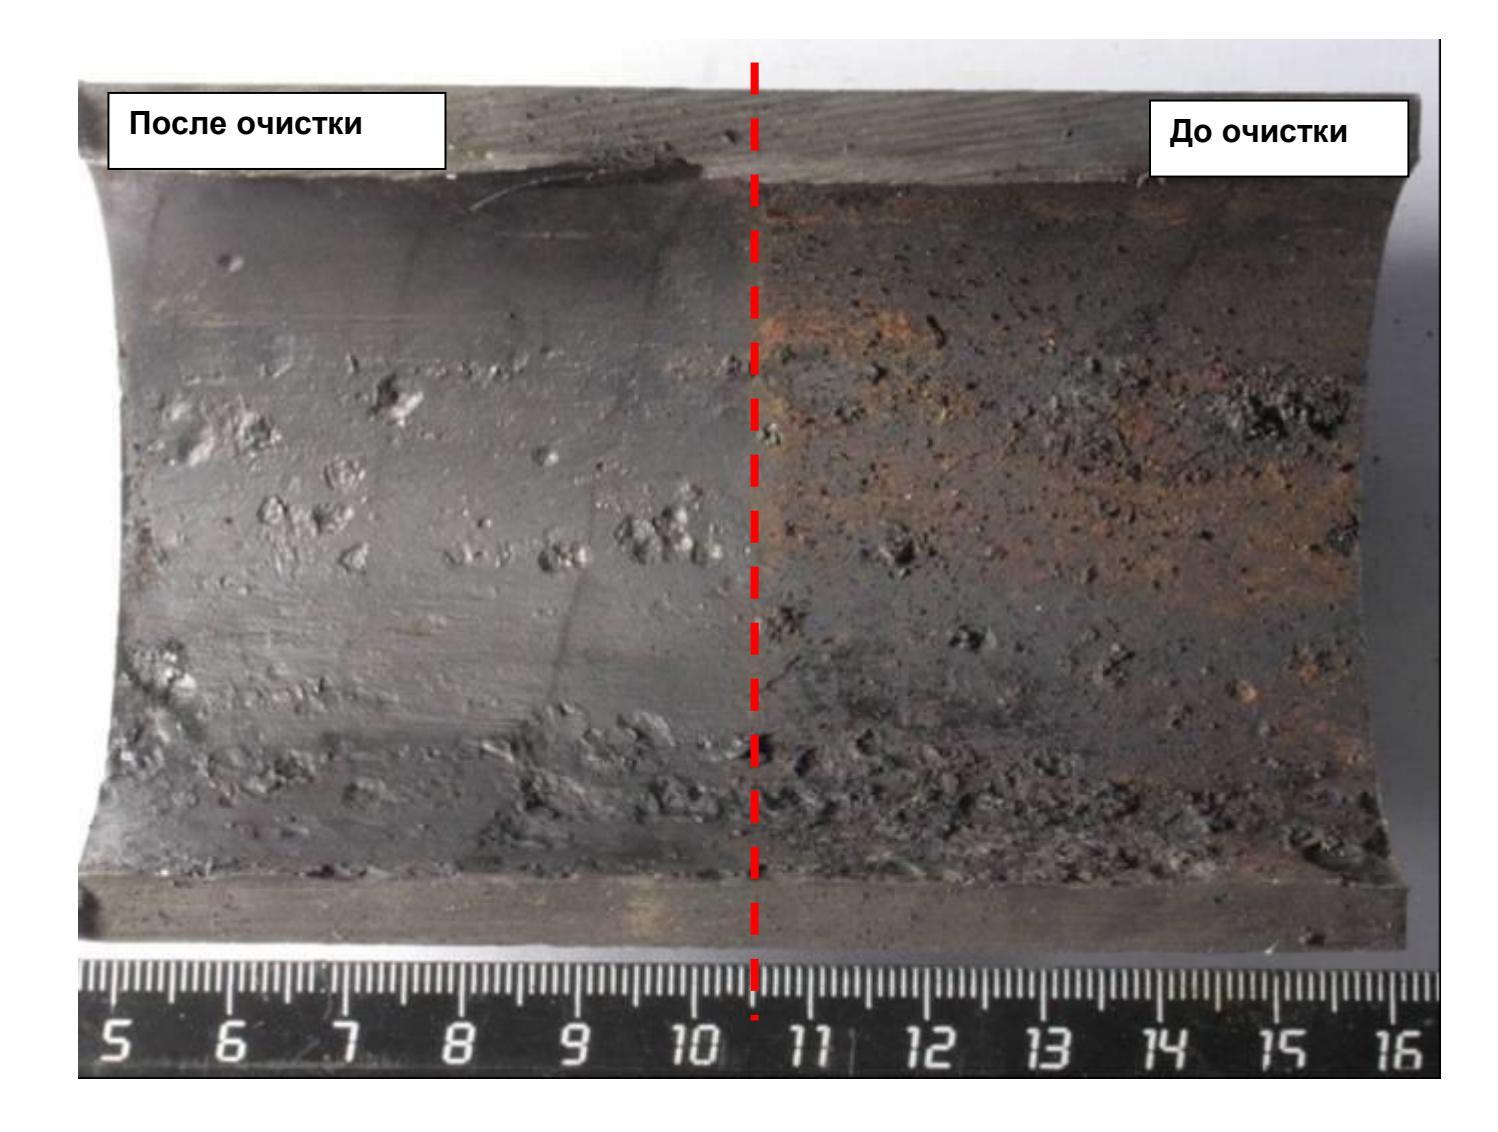
Рисунок 5.13 – Внутренняя поверхность НКТ из стали 15Х5МФБЧ после 1100суток эксплуатации в нижней части скважины № 4266 ТПП «ЛУКОЙЛ-Усинскнефтегаз»

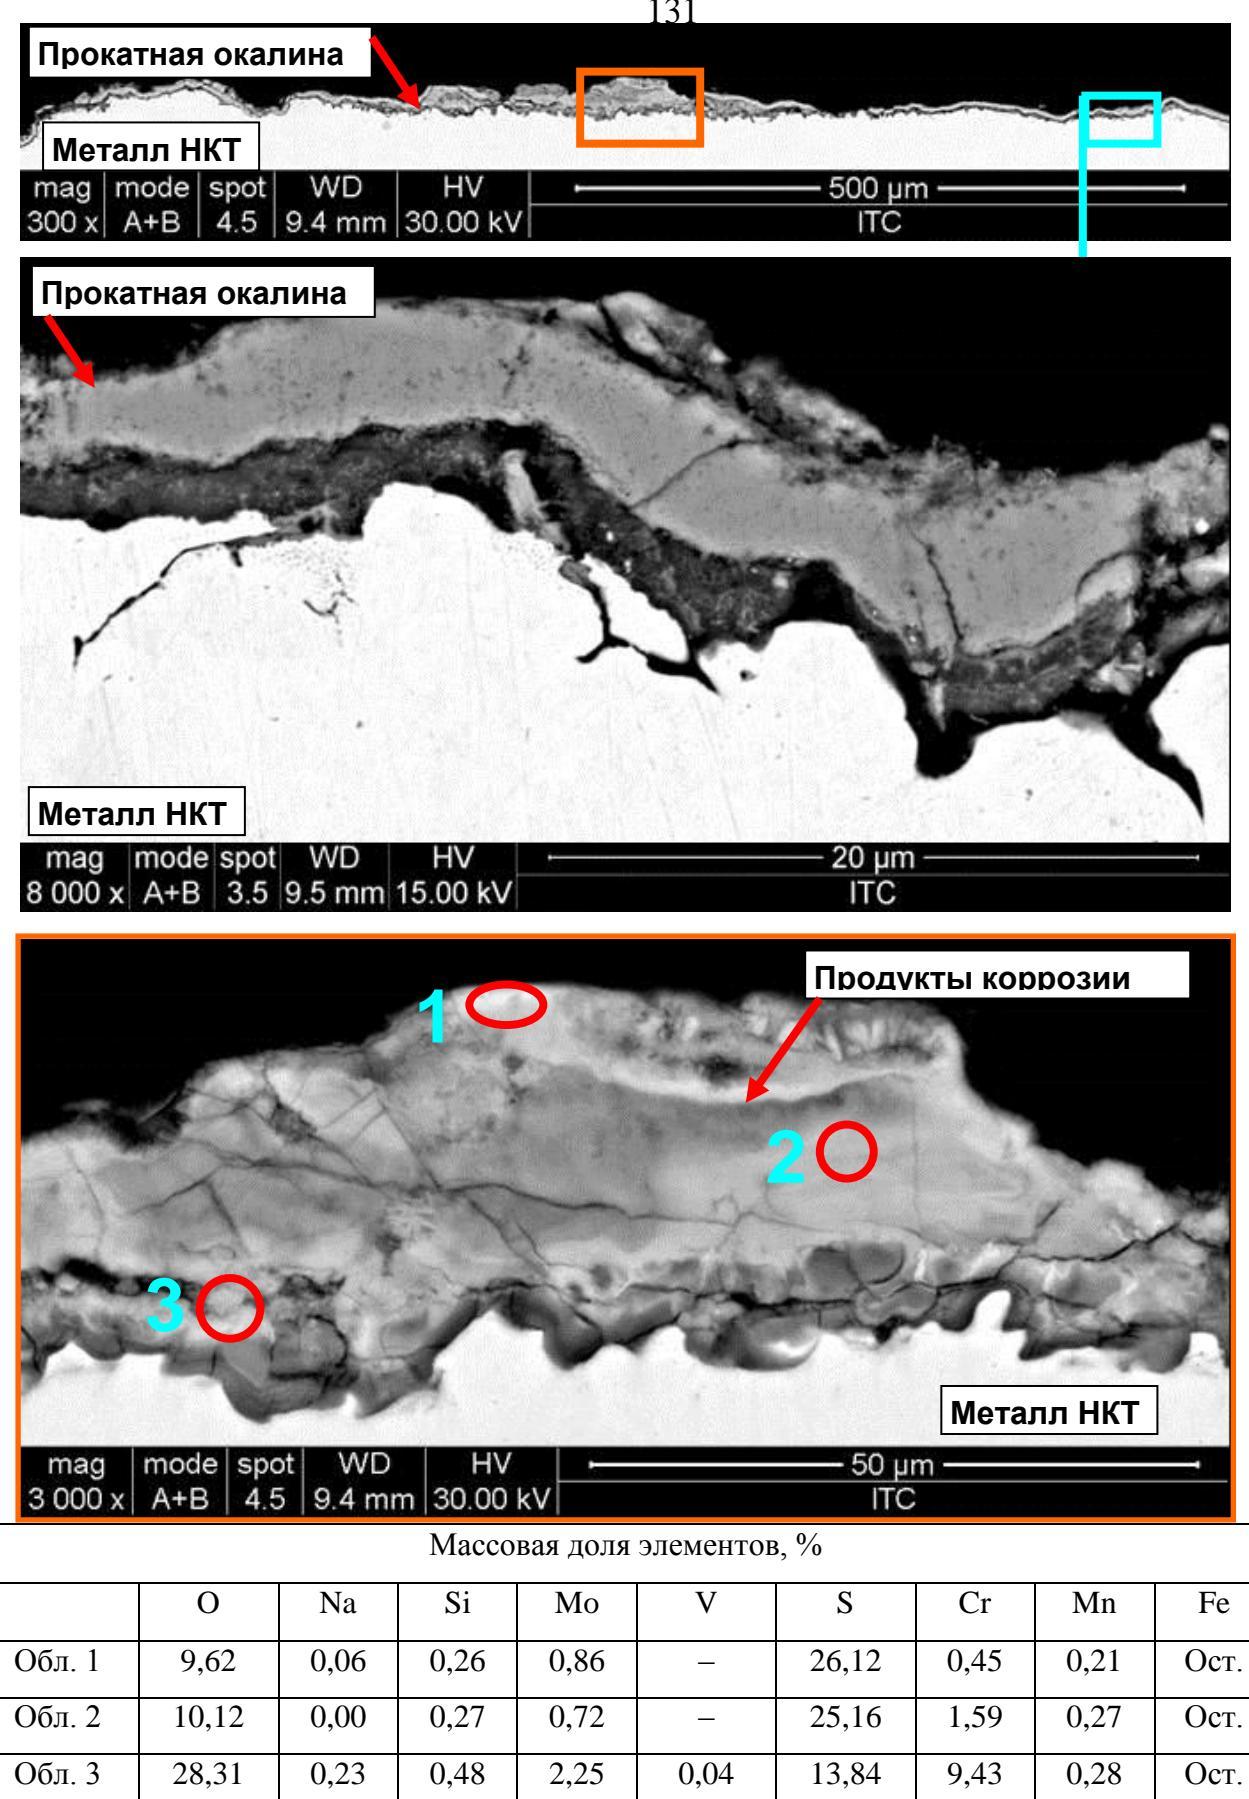
Рисунок 5.14 – Продольное сечение и химический состав продуктов коррозии на внутренней поверхности НКТ из стали 15Х5МФБЧ после 1100 суток эксплуатации в средней части

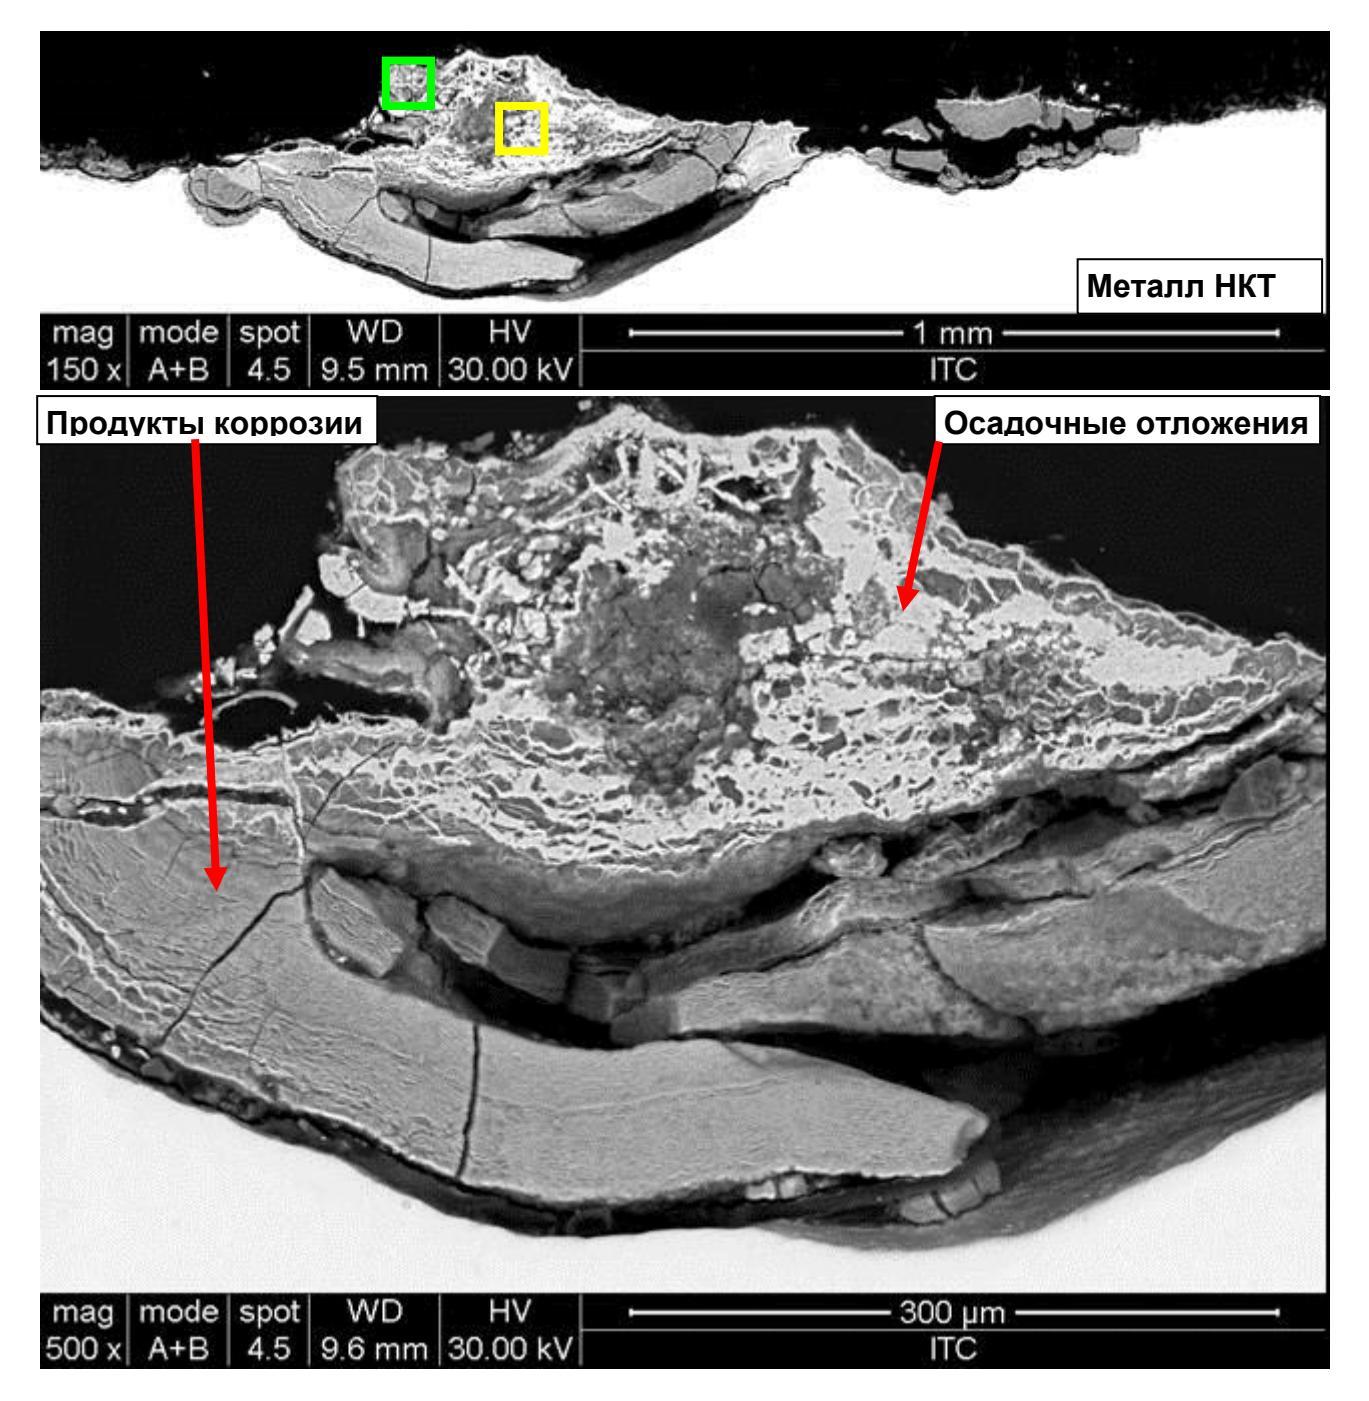
Рисунок 5.16 – Сечение продуктов коррозии на внутренней поверхности НКТ №95 из стали 15Х5МФБЧ после 1100 суток эксплуатации в нижней части скважины № 4266

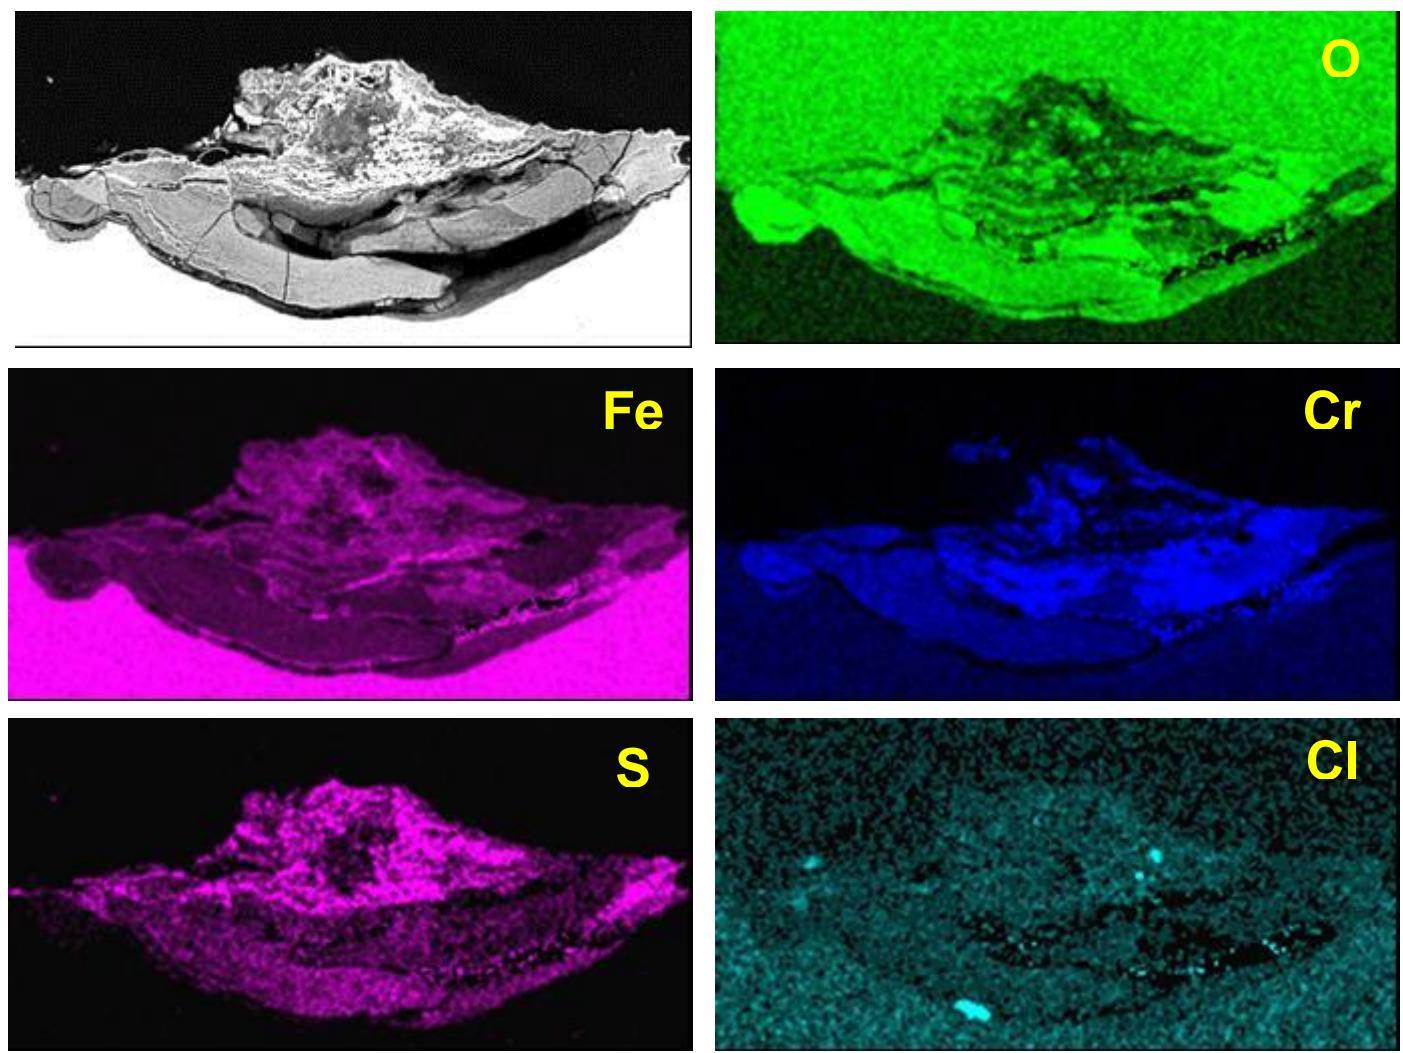
Рисунок 5.17 – Сечение коррозионной язвы в характеристическом рентгеновском излучении. НКТ №95 из стали 15Х5МФБЧ после 1100 суток эксплуатации в нижней части скважины № 4266.
