Министерство образования и науки Российской Федерации ФГБОУ ВО «Тольяттинский государственный университет»

ИССЛЕДОВАНИЕ КОРРОЗИОННОГО РАЗРУШЕНИЯ НАСОСНО-КОМПРЕССОРНЫХ ТРУБ ИЗ СТАЛИ 15Х5МФБЧ В ВЫСОКО АГРЕССИВНЫХ НЕФТЕПРОМЫСЛОВЫХ СРЕДАХ И УСОВЕРШЕНСТВОВАНИЕ ТЕХНОЛОГИИ ТЕРМИЧЕСКОЙ ОБРАБОТКИ ЭТИХ ТРУБ

Диссертация на соискание ученой степени кандидата технических наук

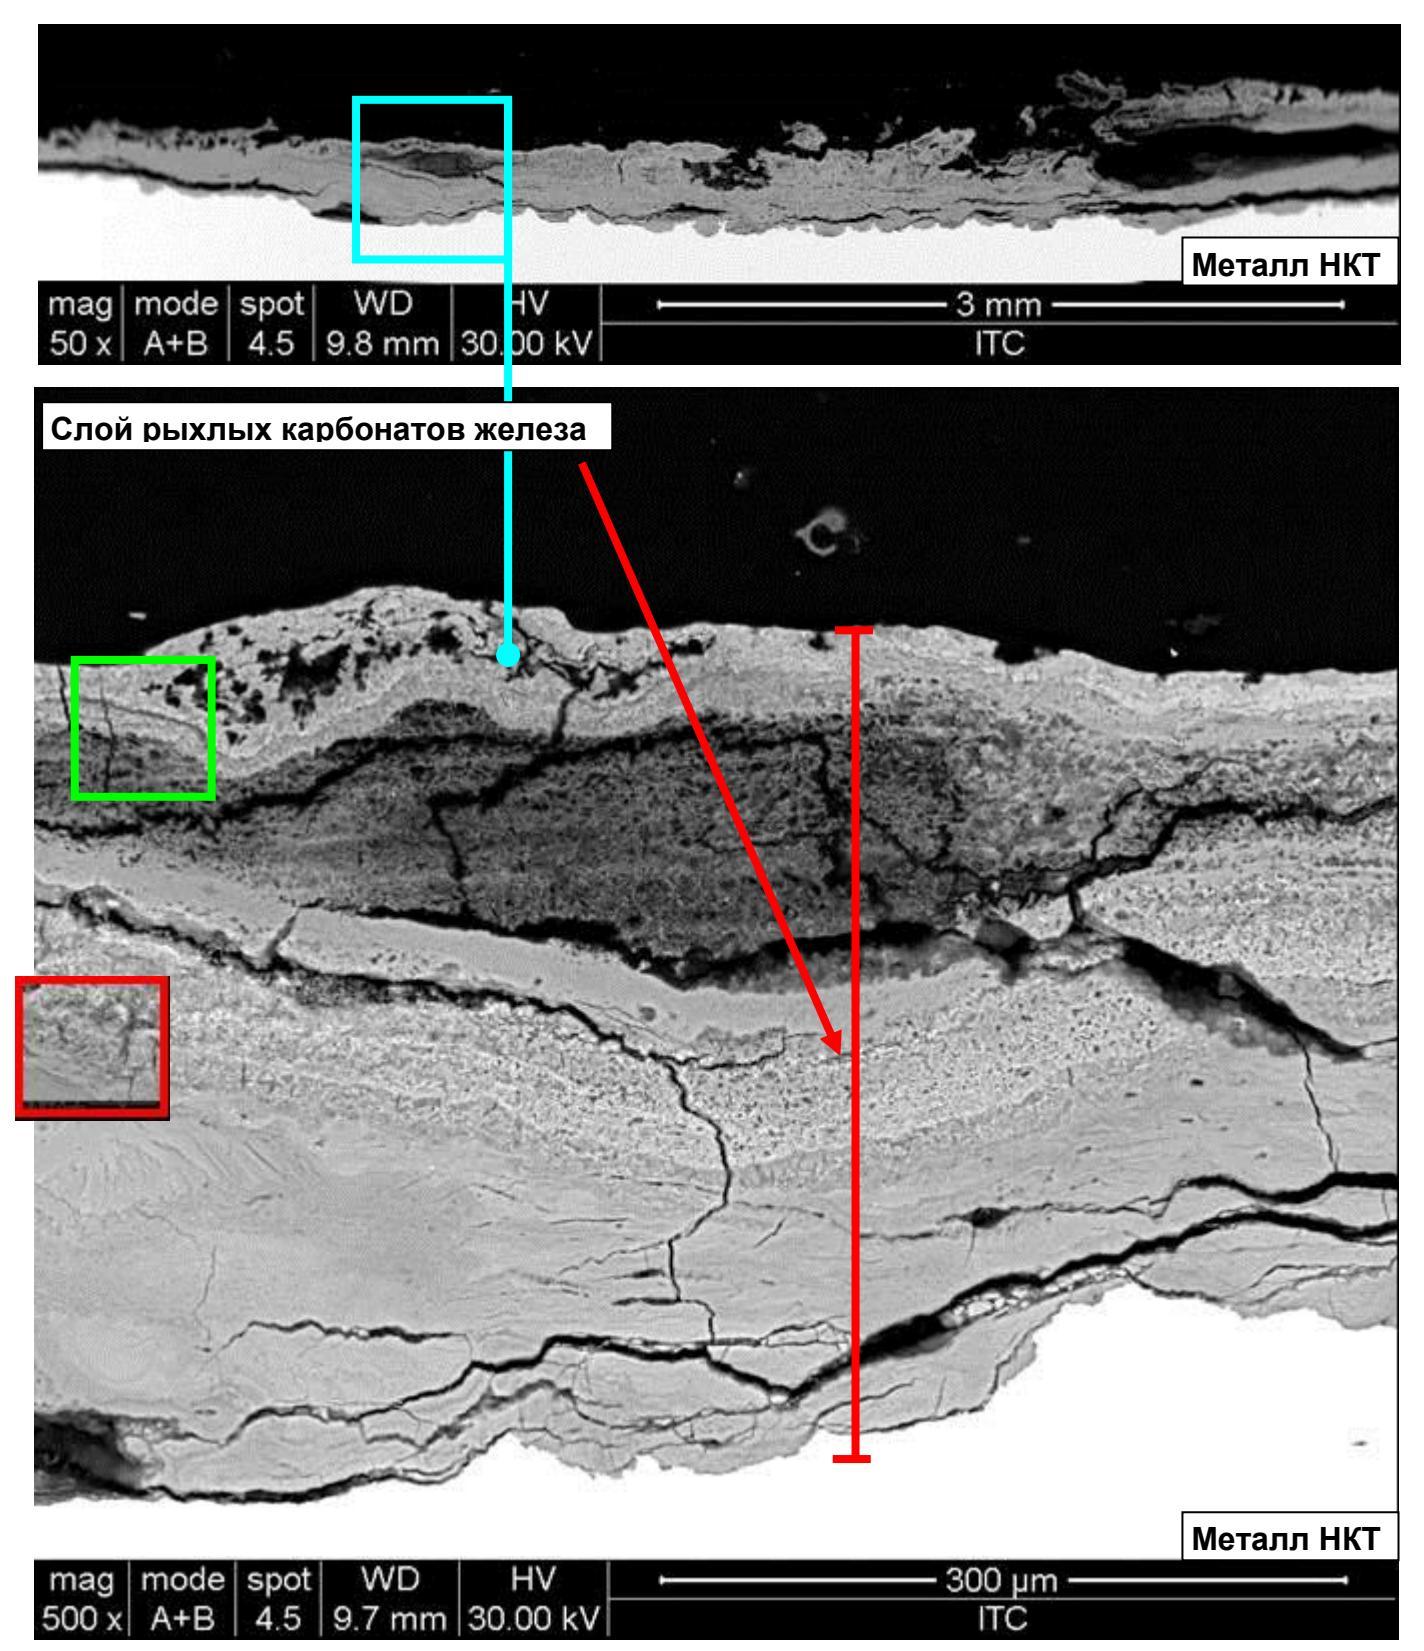
Рисунок 5.19 – Сечение продуктов коррозии на НКТ из стали 32Г2Ф, после 767 суток эксплуатации в верхней части скважины №4266

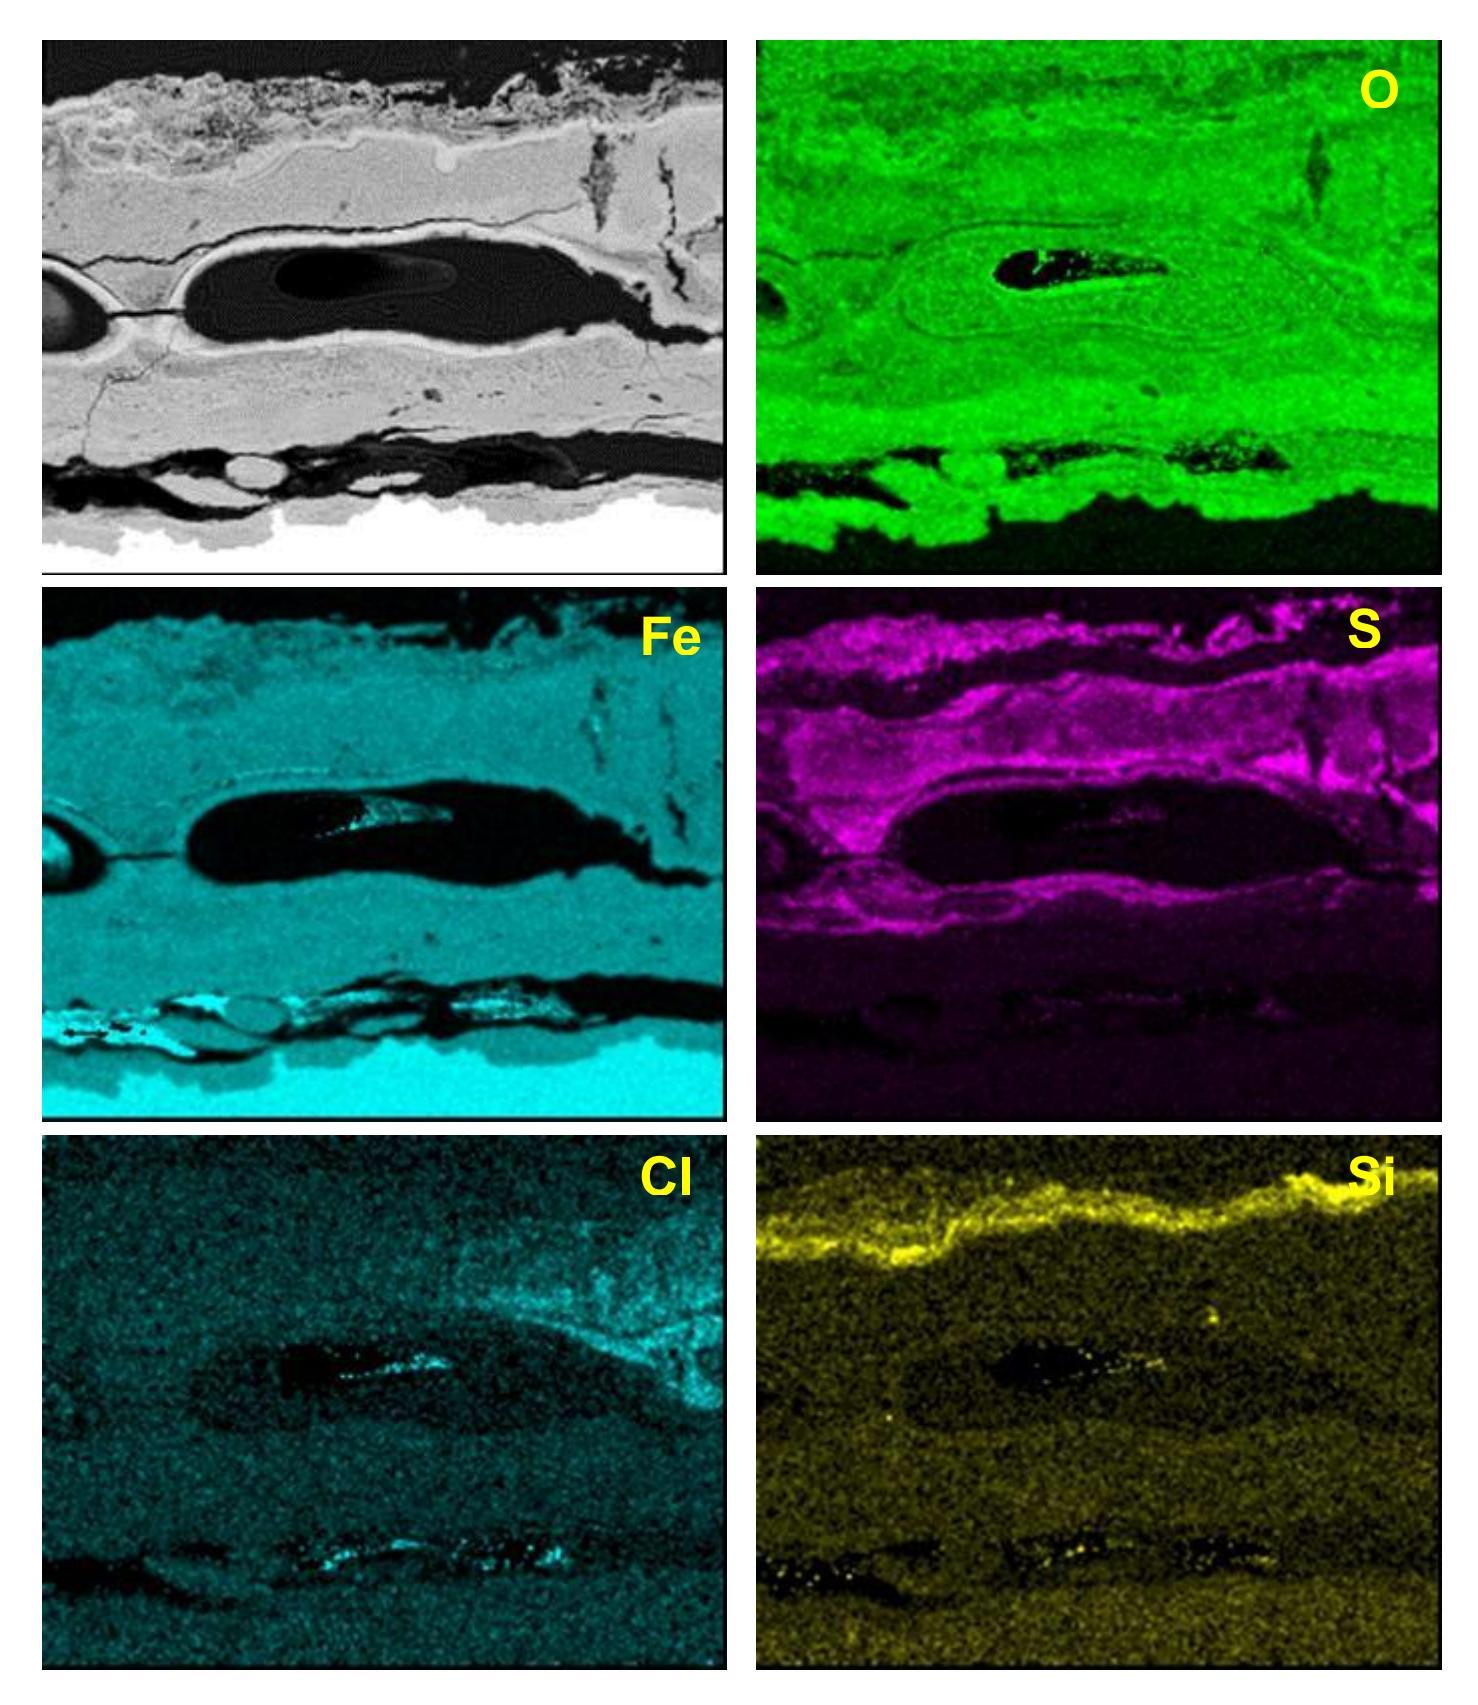
Рисунок 5.20 – Сечение продуктов коррозии на НКТ из стали 32Г2Ф, после 767 суток эксплуатации в верхней части скважины №4266

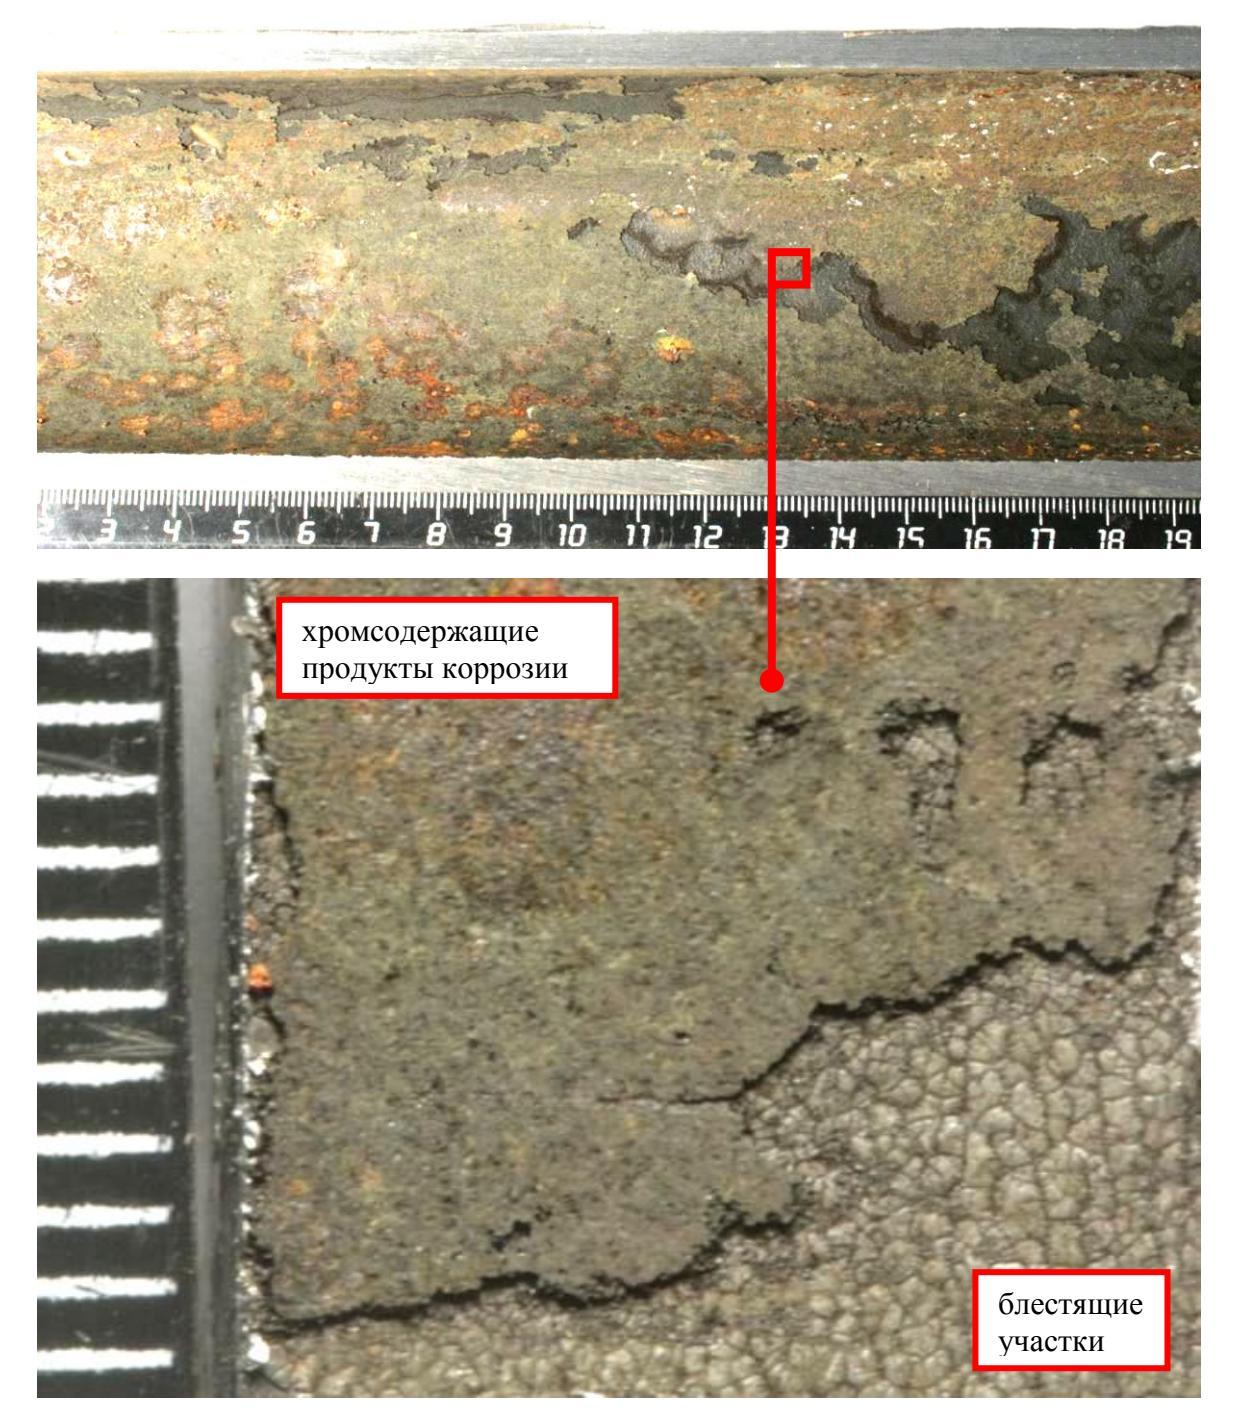
Рисунок 5.22 – Внутренняя поверхность НКТ из стали 15Х5МФБЧ после 419 суток эксплуатации в средней части скважины Восточно-Вахского месторождения ОАО «Томскнефть» ВНК

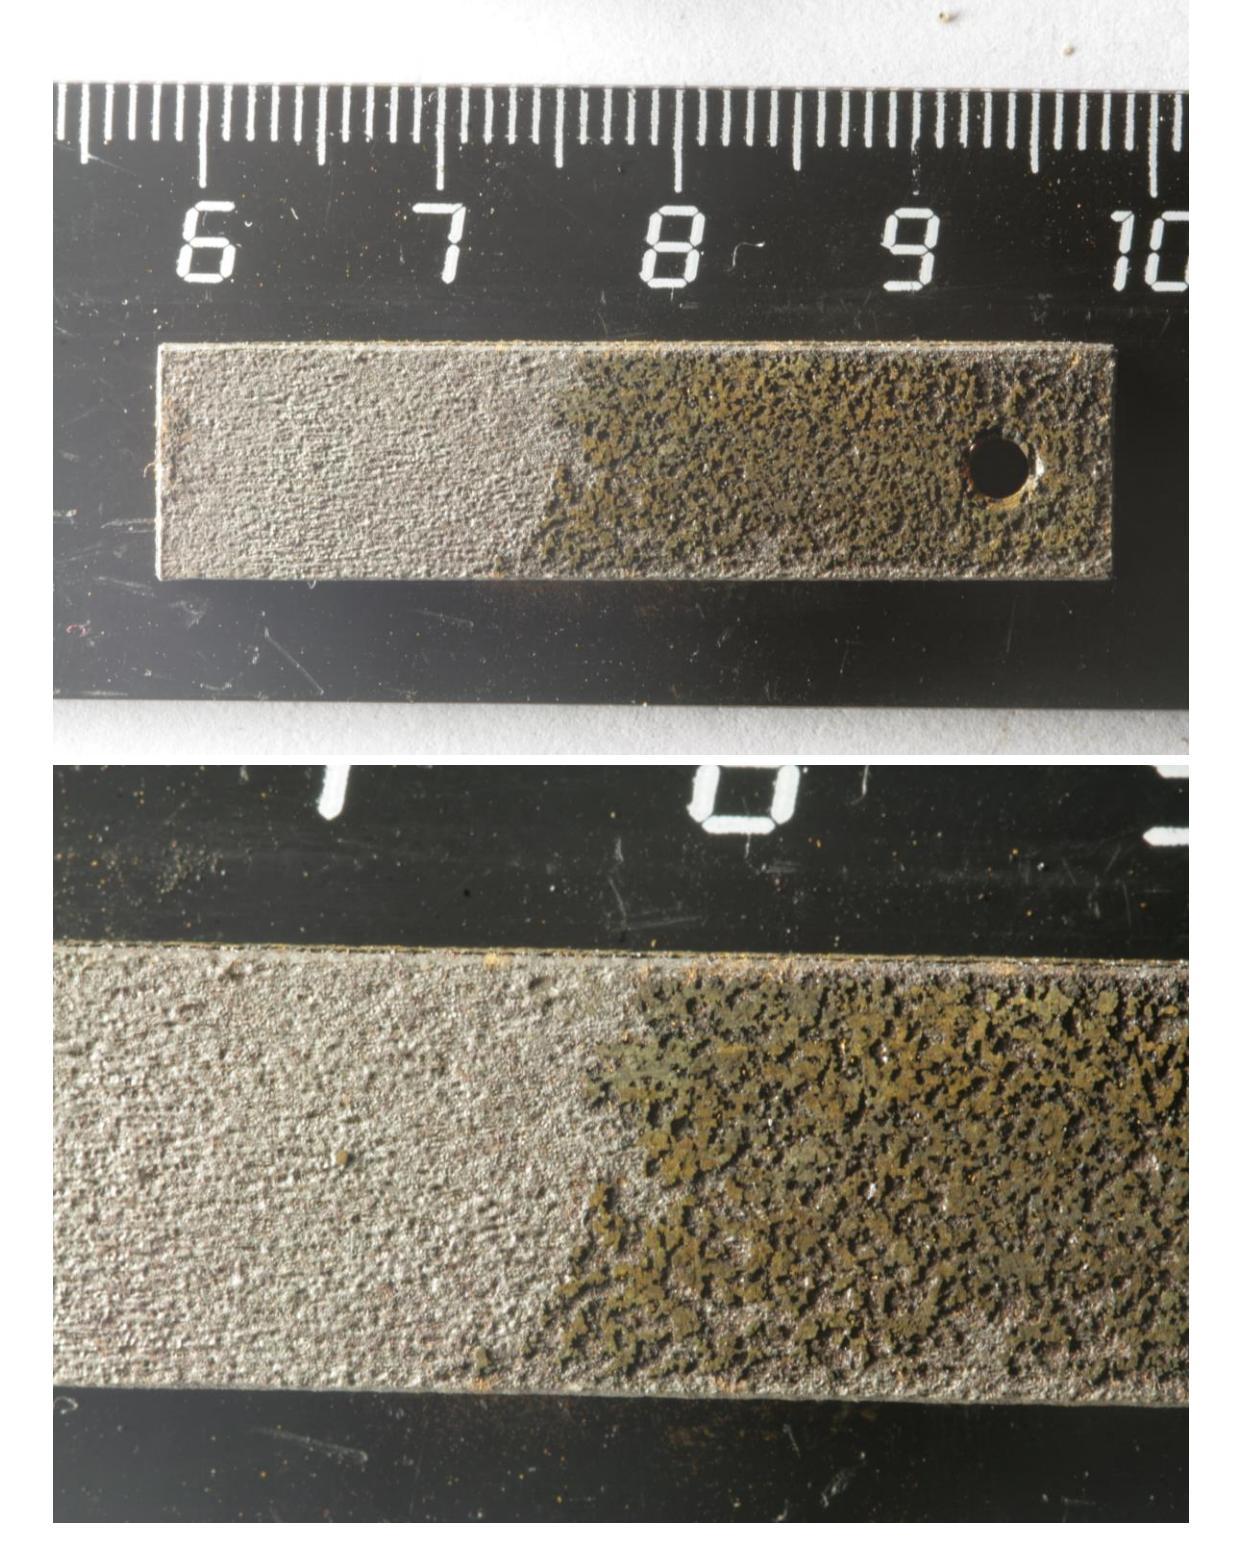
Рисунок 5.25. – Вид образцов НКТ из стали 15Х5МФБЧ после 1500 часов выдержки в СО₂-насыщенной среде

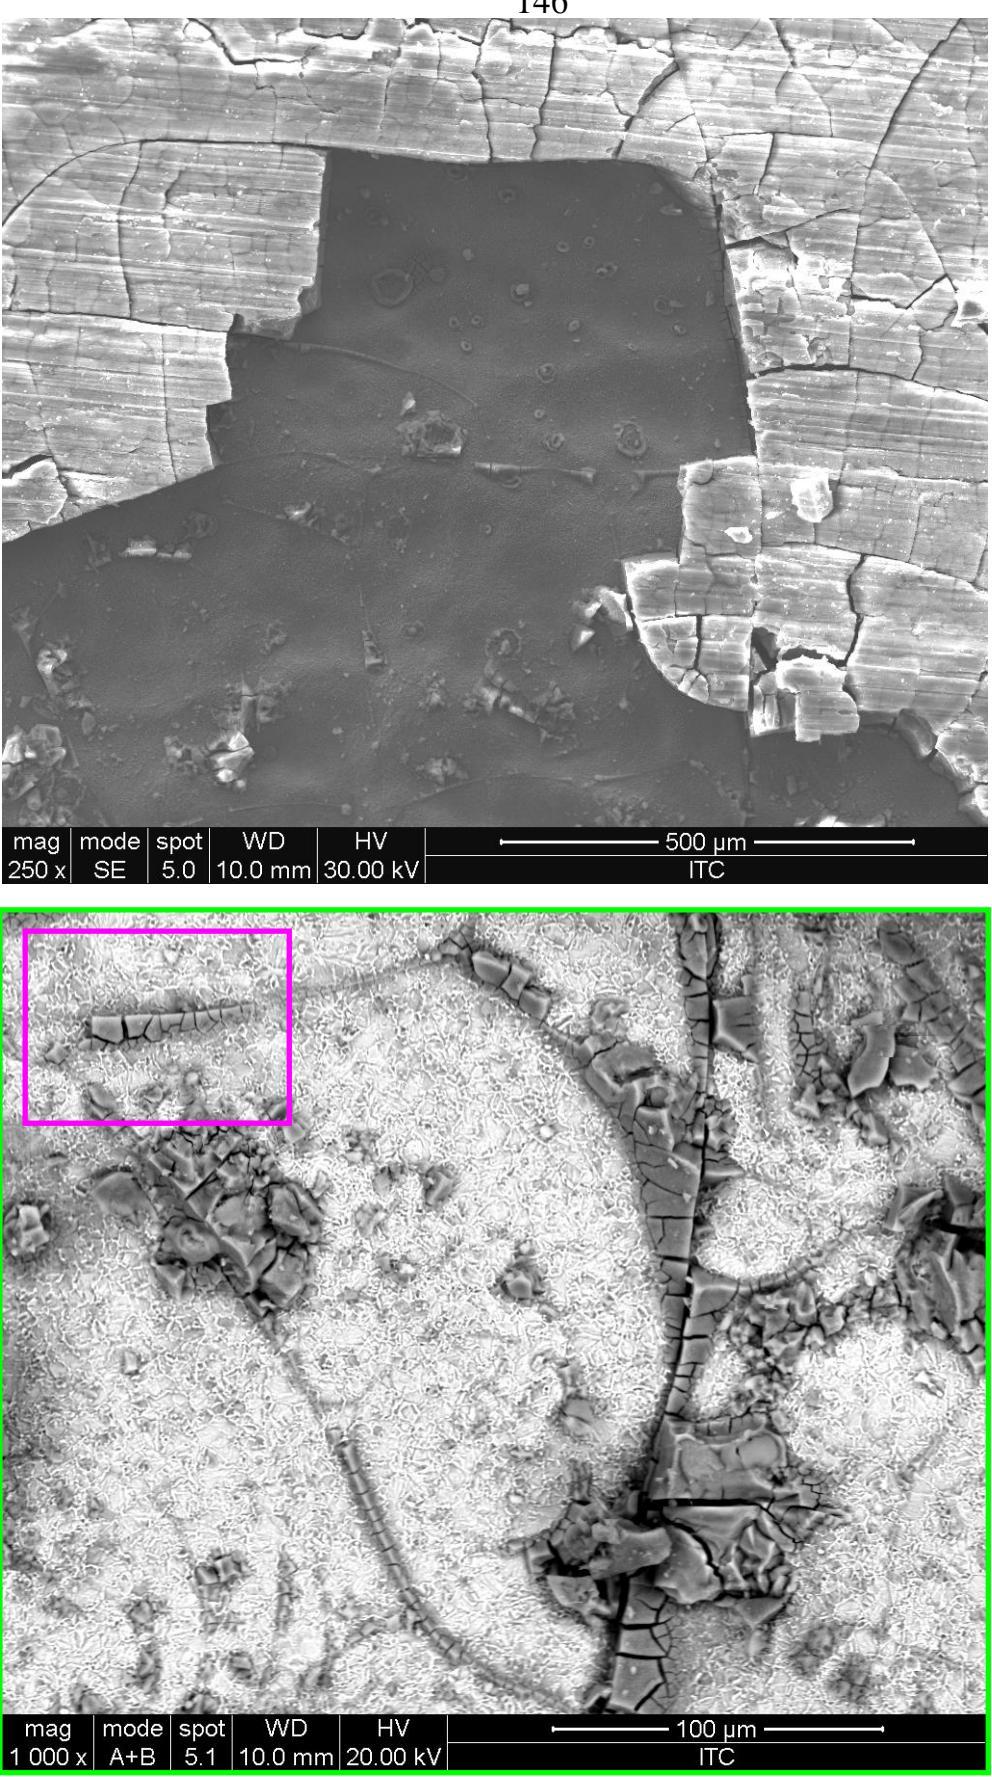
Рисунок 5.26. – Вид образцов НКТ из стали 15Х5МФБЧ после 1500 часов выдержки в СО₂-насыщенной среде

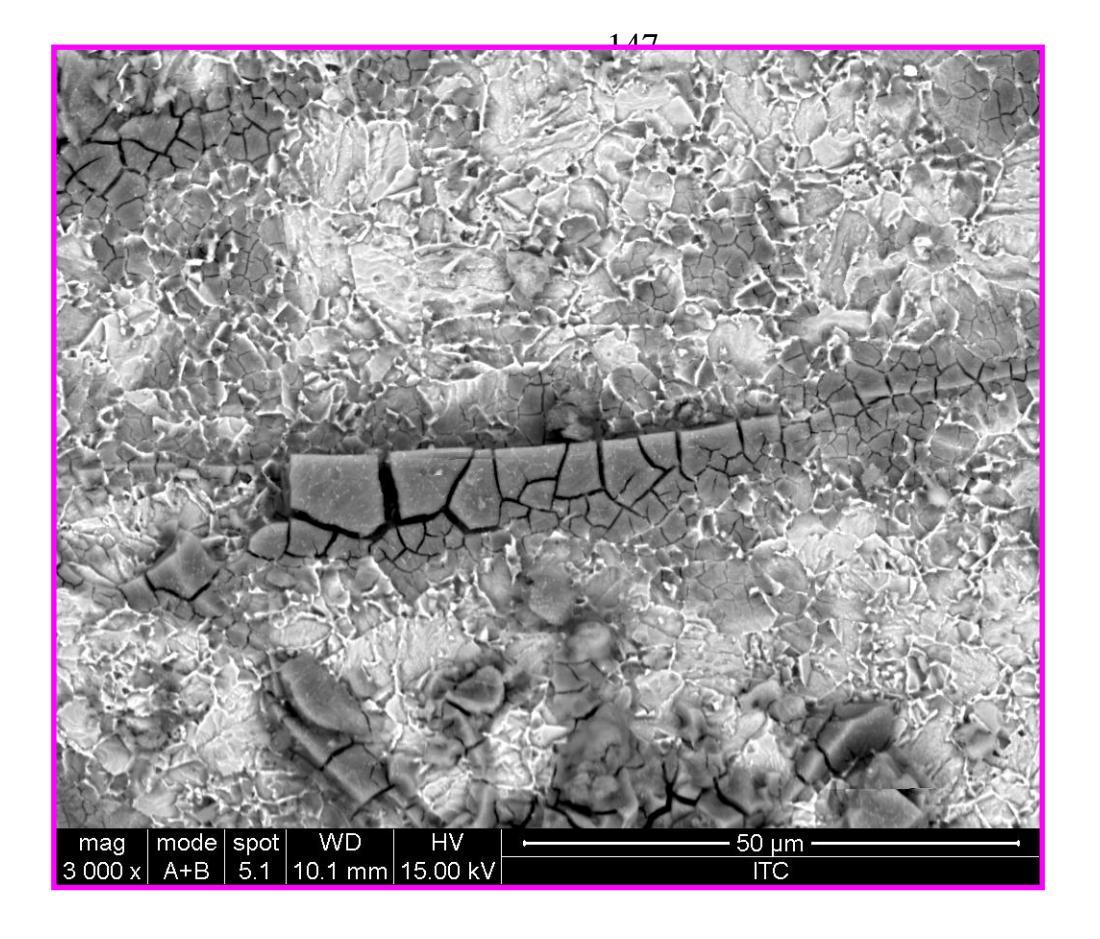
Рисунок 5.27. – Вид продуктов коррозии на поверхности образца НКТ из стали 15Х5МФБЧ после 1500 часов выдержки в СО₂-насыщенной среде

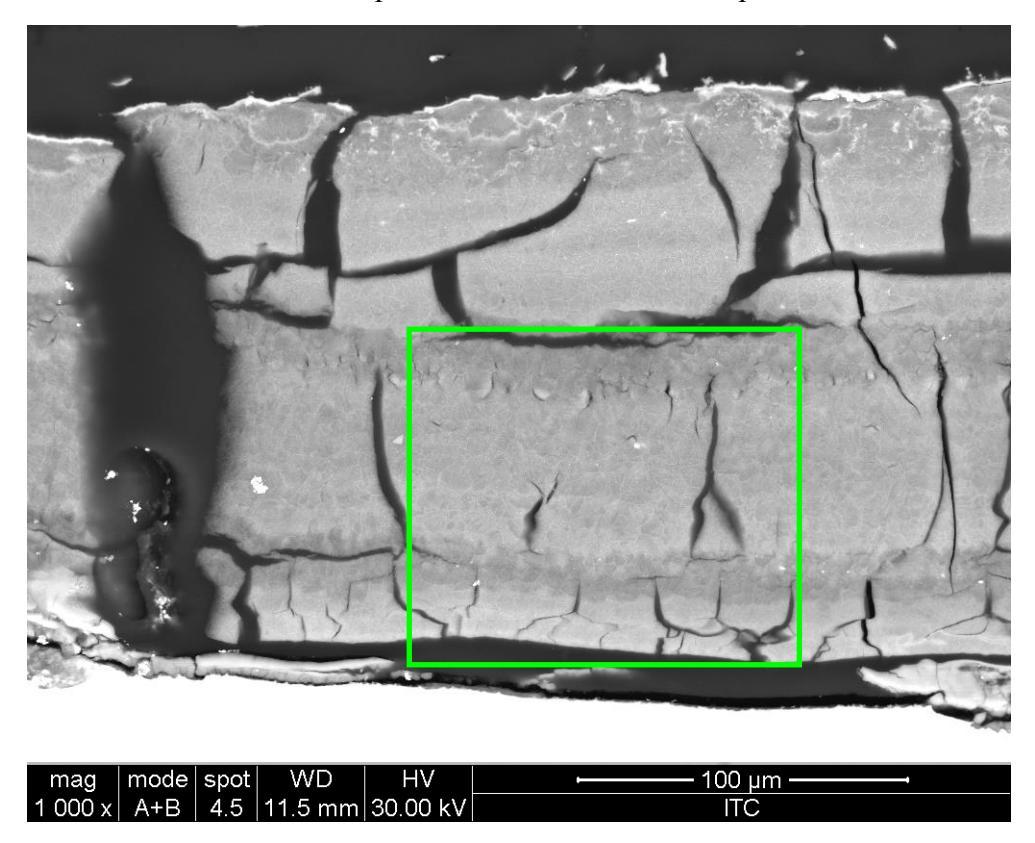
Рисунок 5.28. – Продольное сечение продуктов коррозии на образце НКТ из стали 15Х5МФБЧ после 1500 часов выдержки в СО₂-насыщенной среде
